# Asbestinventarisatattest

Wezenstraat 27, 9090 Merelbeke-Melle

Attestnummer : 20250424-000408.000

**Niet-asbestveilig**

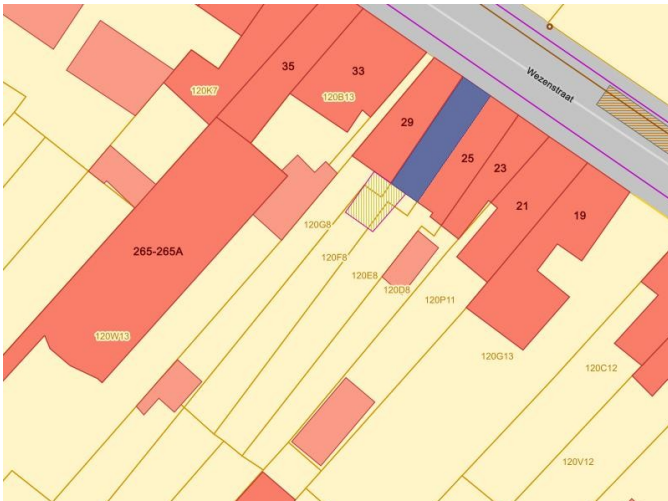
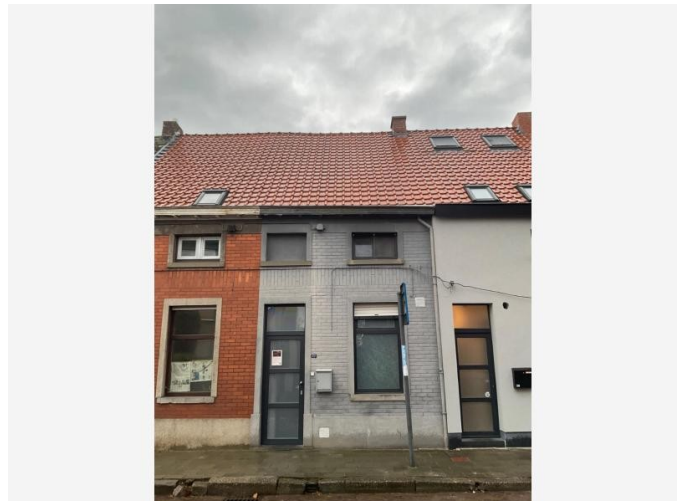
## Zone 1: Hoofdgebouw

- 1 Asbestmateriaal**
- 0 Beperkingen
- 0 Uitsluitingen
- 0 Roerende goederen
- 0 Puin, steenslag, (water)bodem
- 2 Adviezen**
- 2 Geen asbest**

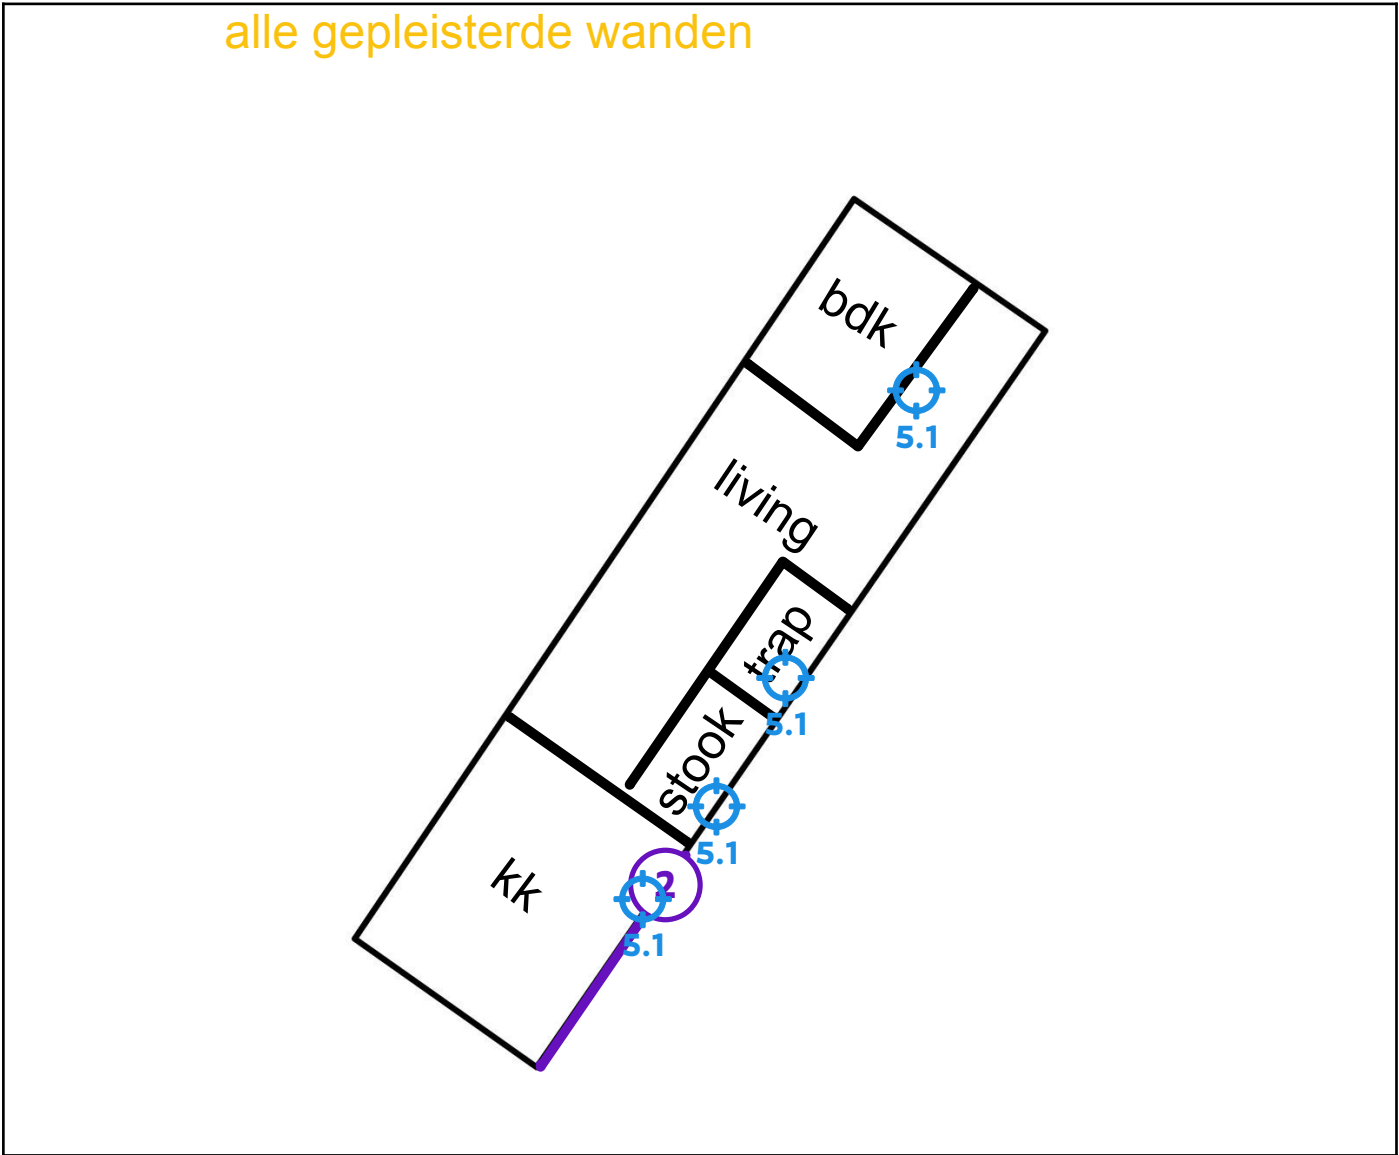
# Plan 1.1: Hoofdgebouw plan gvl

| Beschrijving | Type | Actie |
|---|---|---|
| 5.1 Code: mm01 | Mengmonster | - |

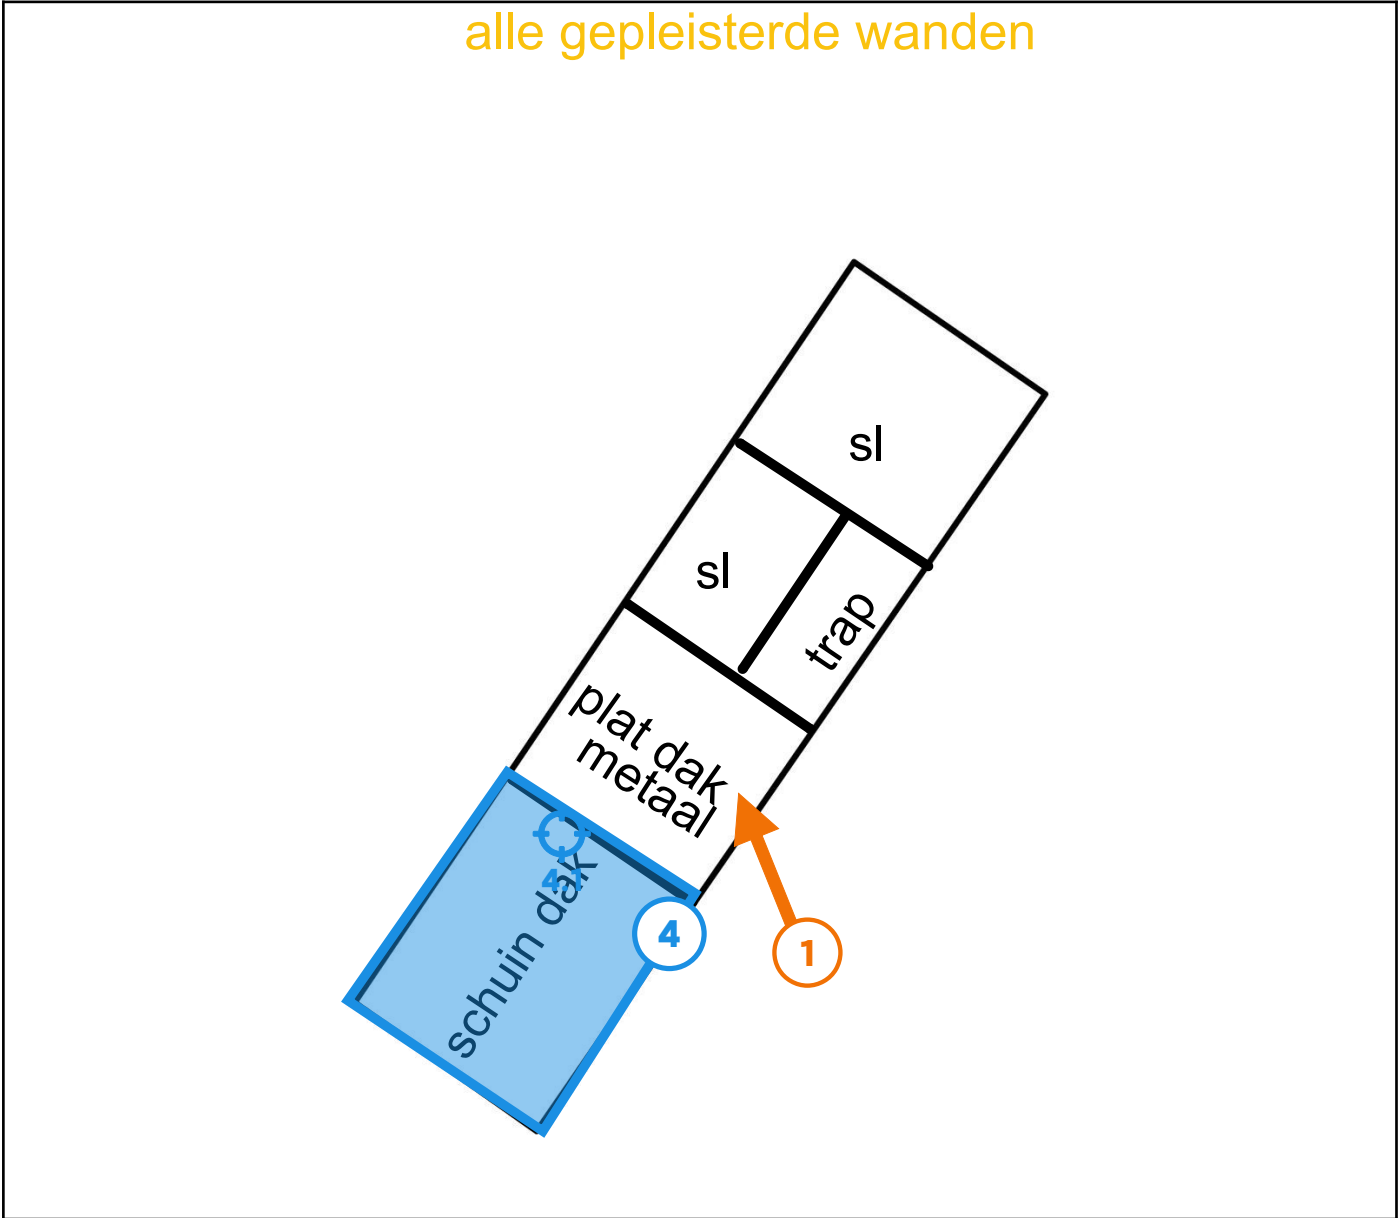
# Plan 1.2: Hoofdgebouw plan 1e

| Beschrijving | Type | Actie |
|---|---|---|
| 5. pleisterwerk wanden | Geen asbest | - |

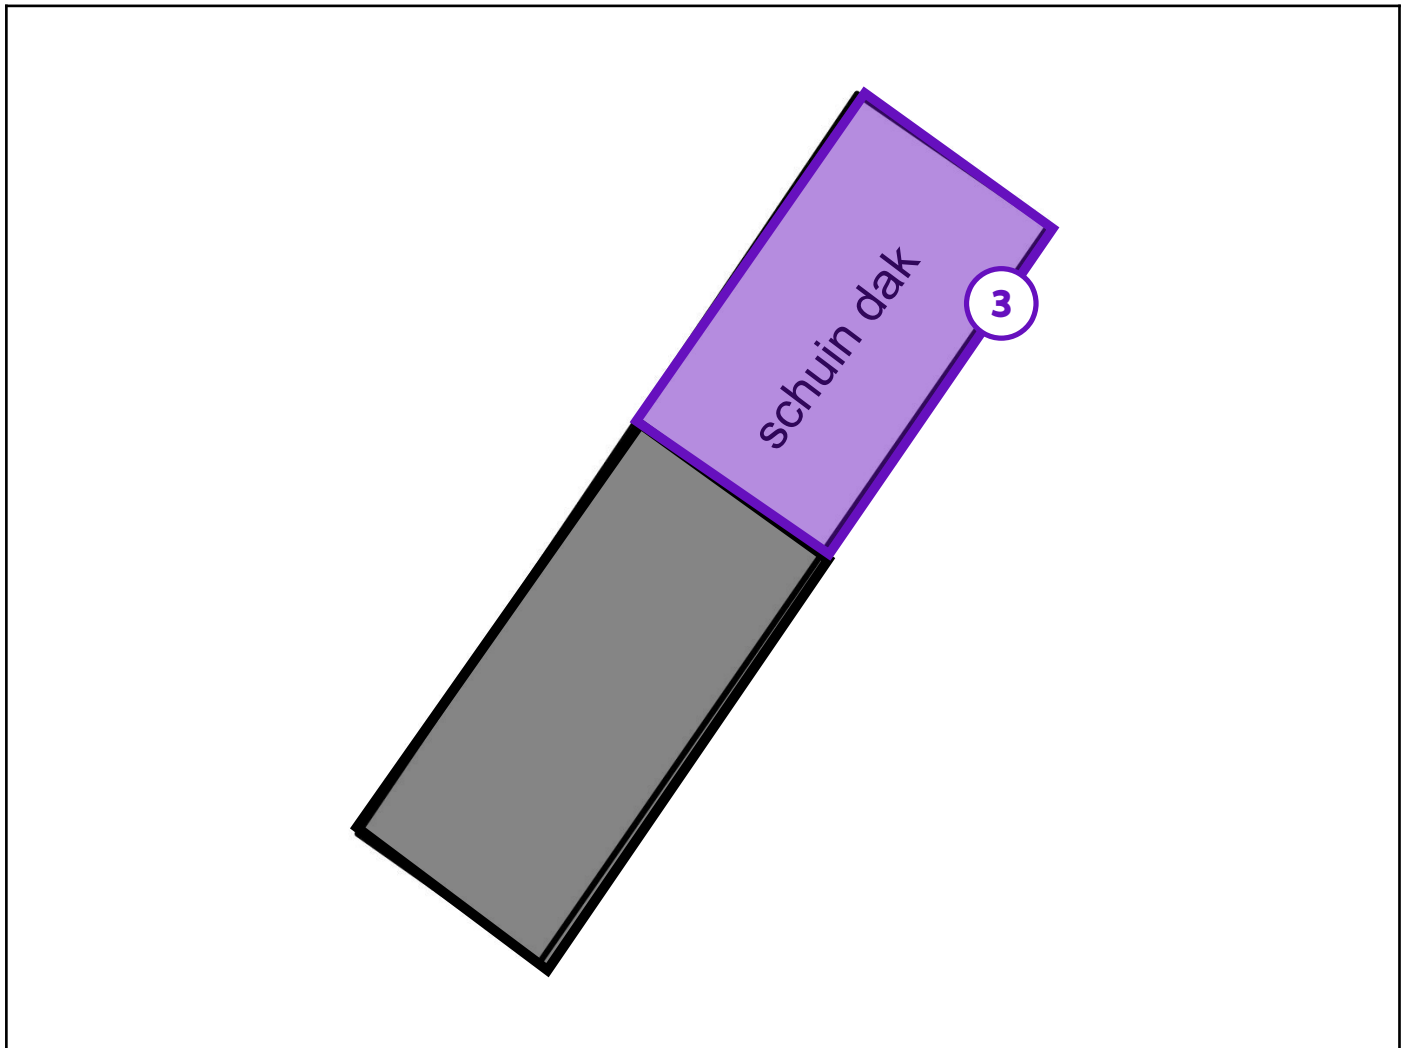
## Plan 1.3: Hoofdgebouw plan dak

| Beschrijving | Type | Actie |
|---|---|---|
| 3. Onderdak type: korafleece | Advies | - |
