# Asbestinventarisatetest

Negenbunderstraat 62, 1750 Lennik

Attestnummer : 20240926-000150.000

Uitgegeven op : 26.09.2024

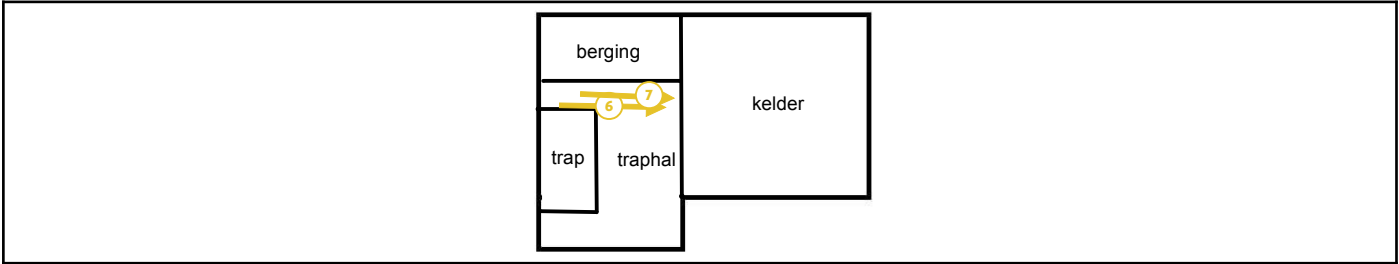
# Plan 1.1: plan kelder

| Beschrijving | Type | Actie |
|---|---|---|
| 6. schakelaars, stopcontacten en lampsokkels in bakeliet | Asbestmateriaal | Zorgvuldig beheren |
| 7. elektriciteitskast in bakeliet | Asbestmateriaal | Zorgvuldig beheren |

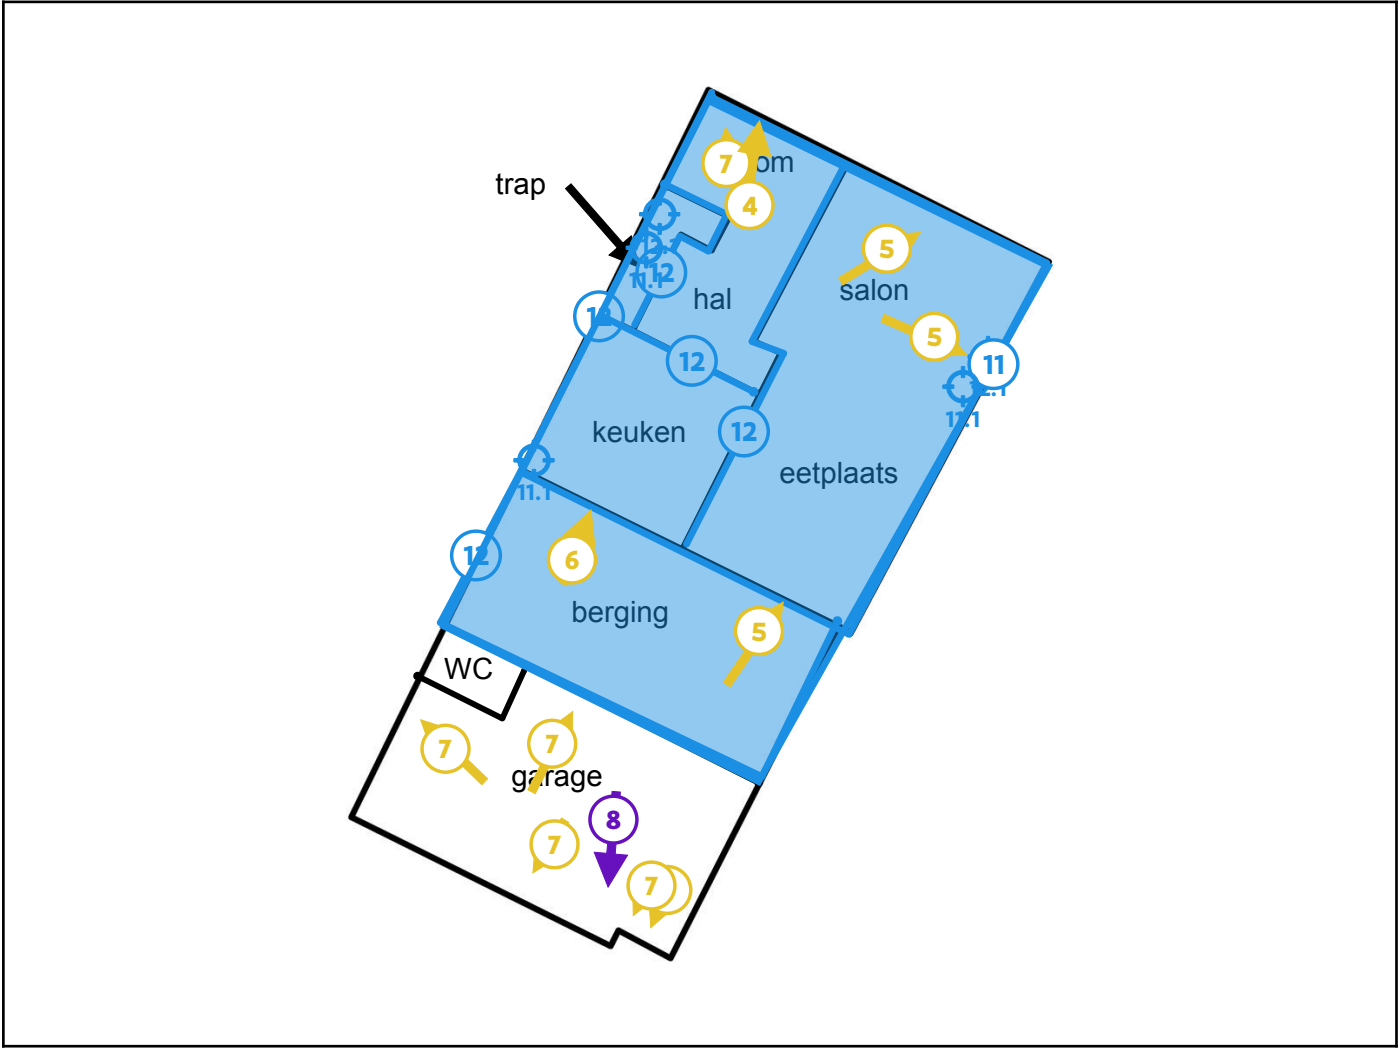
# Plan 1.2: Hoofdgebouw plan gelijkvloers

| Beschrijving | Type | Actie |
|---|---|---|
| 4. bevestigingsplaat zekeringen | Asbestmateriaal | Zorgvuldig beheren |
| 5. radiatorkranen in bakeliet | Asbestmateriaal | Zorgvuldig beheren |

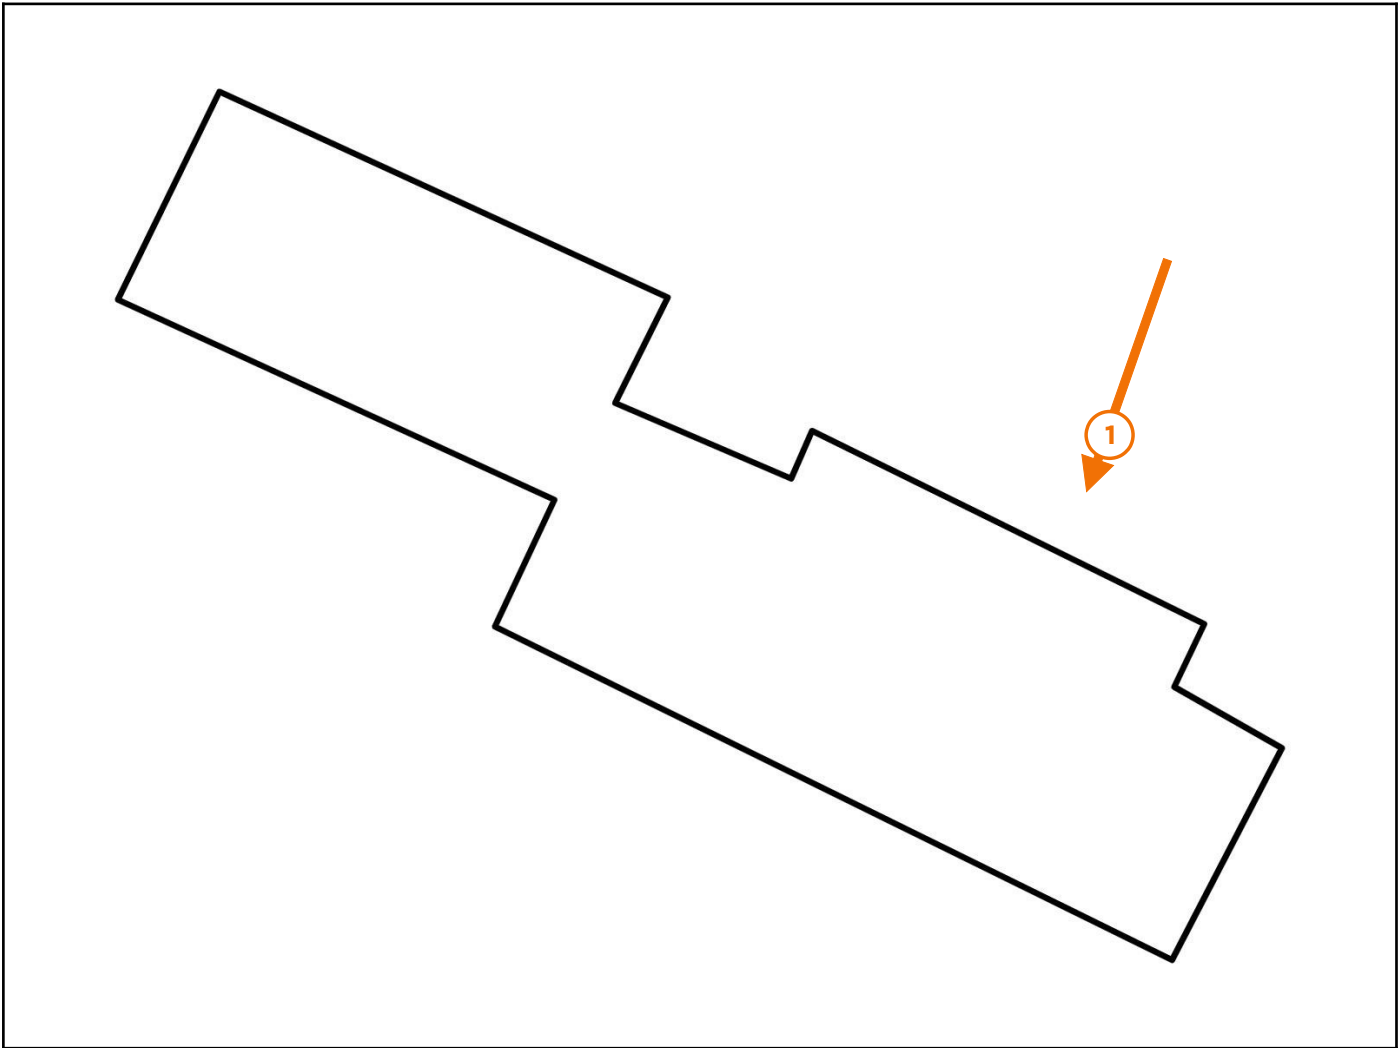
## Plan 2.1: Bijgebouw tuinhuis plan

| Beschrijving | Type | Actie |
|---|---|---|
| 1. golfplaat dak tuinhuis | Asbestmateriaal | Verwijderen |

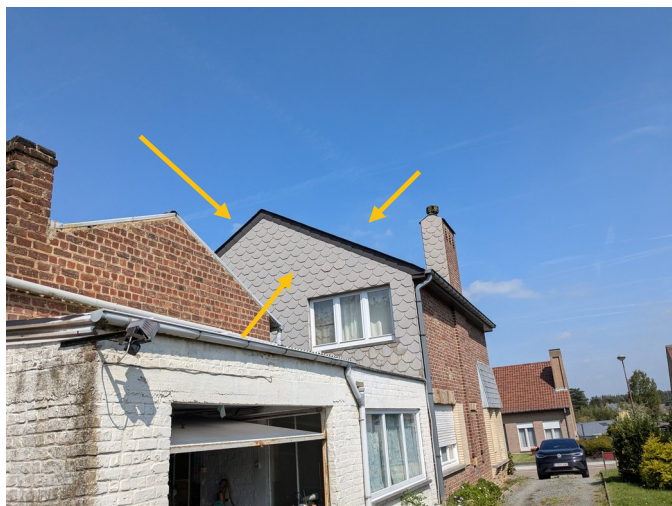
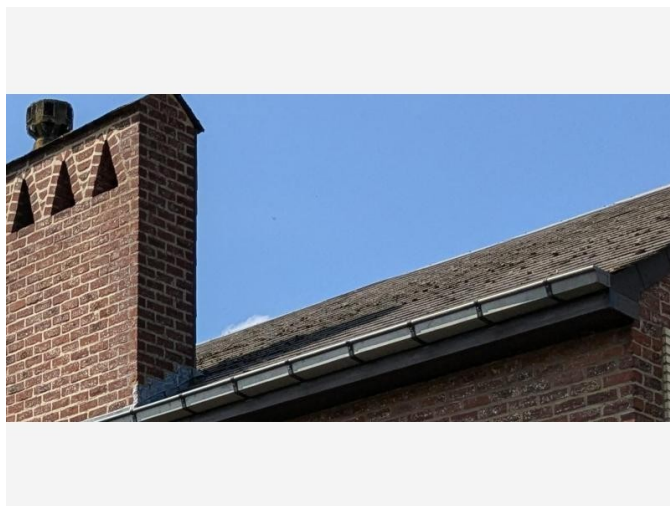
Geen asbest

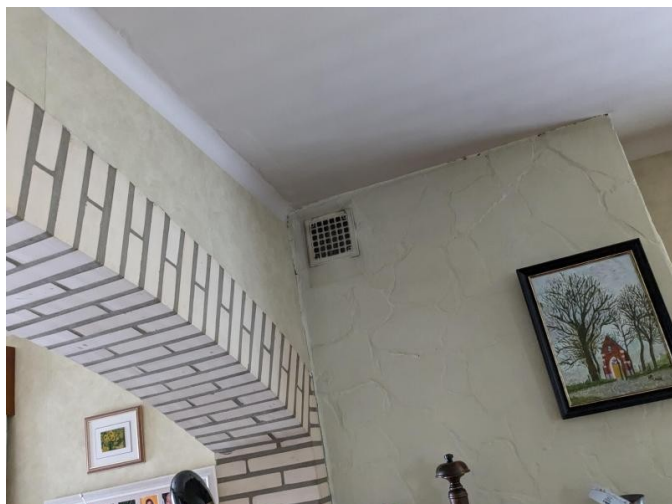
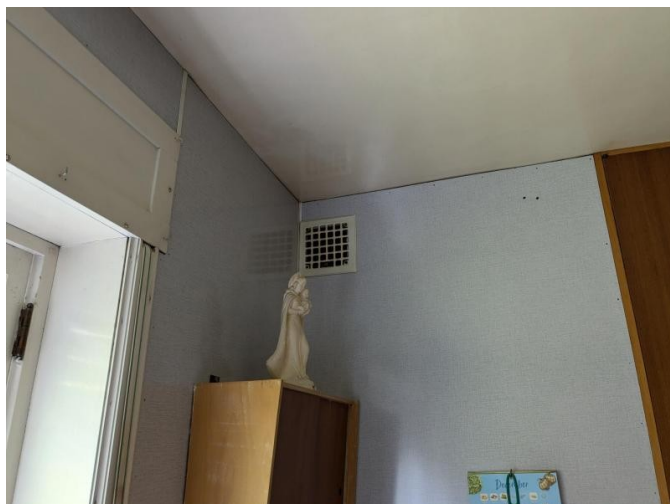
| Opmerking | STAALNAME PLEISTERWERK<br><br>In stookruimte : geen pleisterwerk<br><br>In natte ruimten : keuken<br><br>In individuele ruimten : living<br><br>In traphal : trap gelijkvloers |
