# Asbestinventarisatattest

Laarnesteenweg 19A, 9230 Wetteren

Attestnummer : 20241229-000065.000

**Asbestveilig** (maar niet asbestvrij)

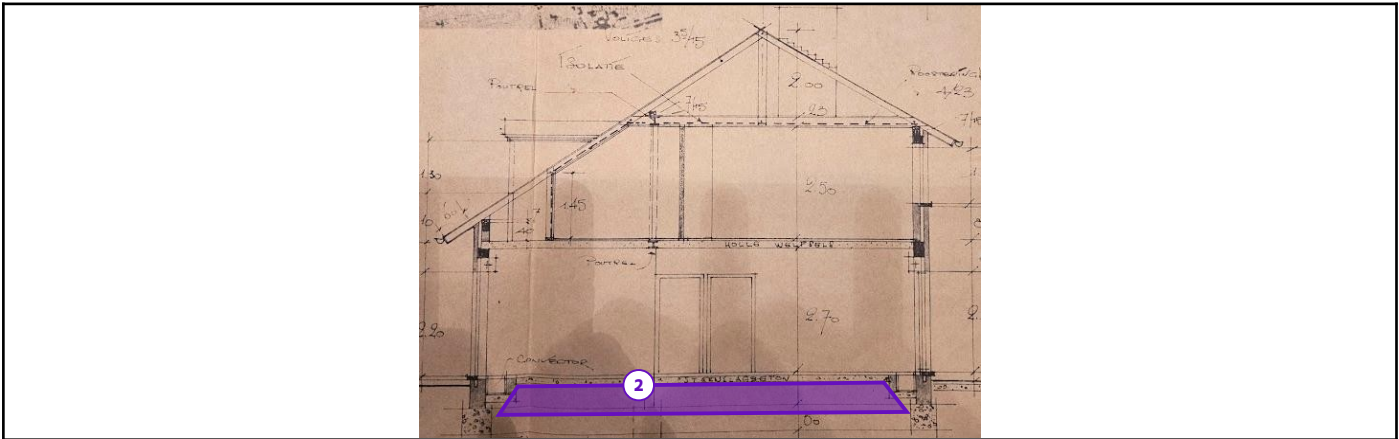
# Plan 1.3: Grondplan DOORSNEDE

| Beschrijving | Type | Actie |
|---|---|---|
| 2. Kruipruimte slechts 60 cm hoog | Beperking | - |

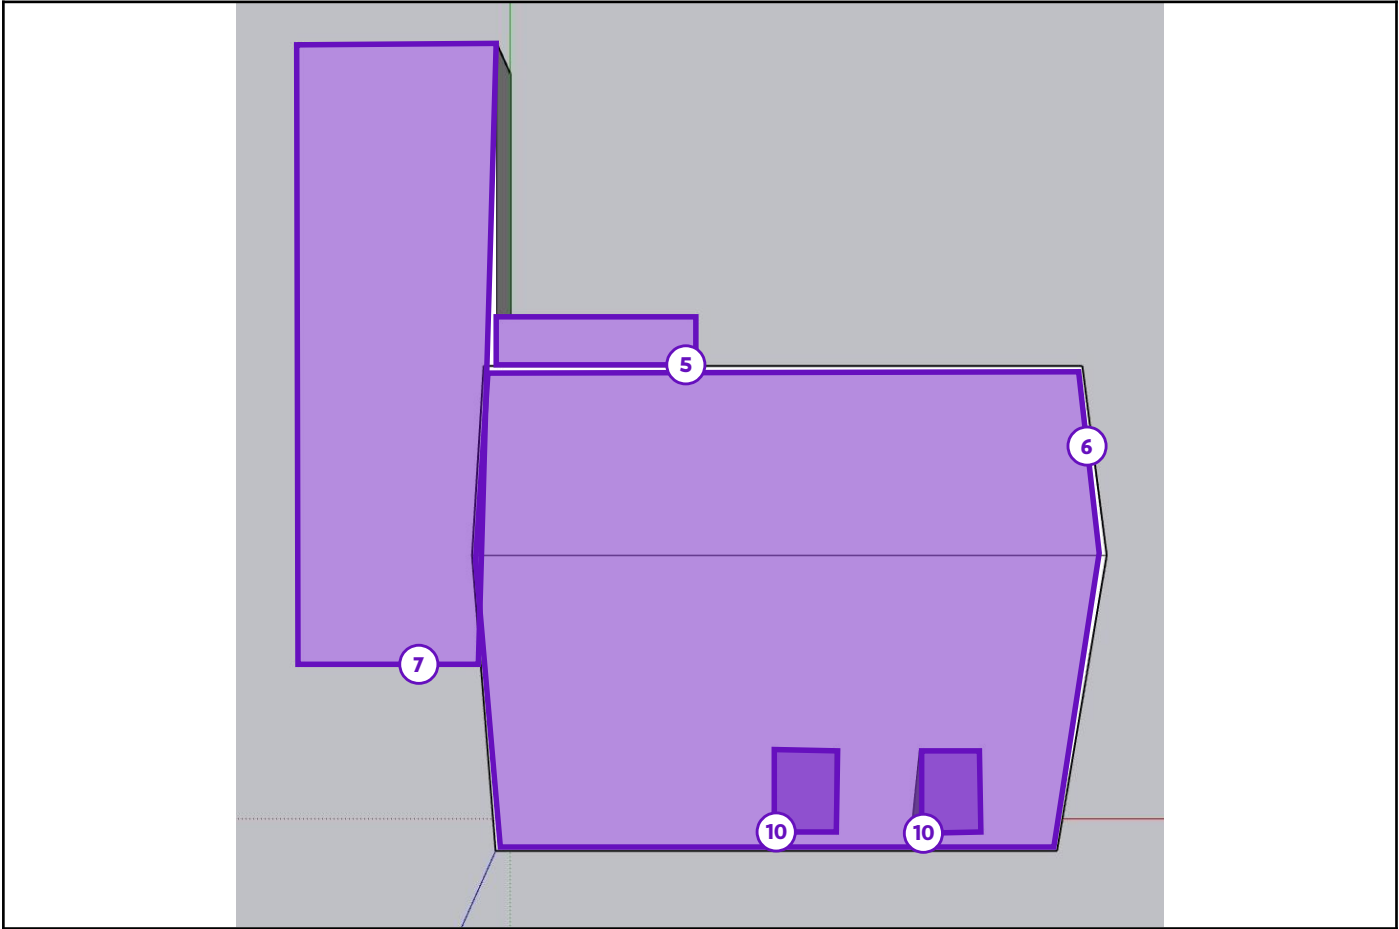
# Plan 1.4: Plan DAK

| Beschrijving | Type | Actie |
|---|---|---|
| 10. Dakafwerking dakkapellen | Advies | - |
