# Asbestinventarisatattest

Felix Timmermanslaan 9, 1980 Zemst

Attestnummer : 20250423-000470.000

**Niet-asbestveilig**

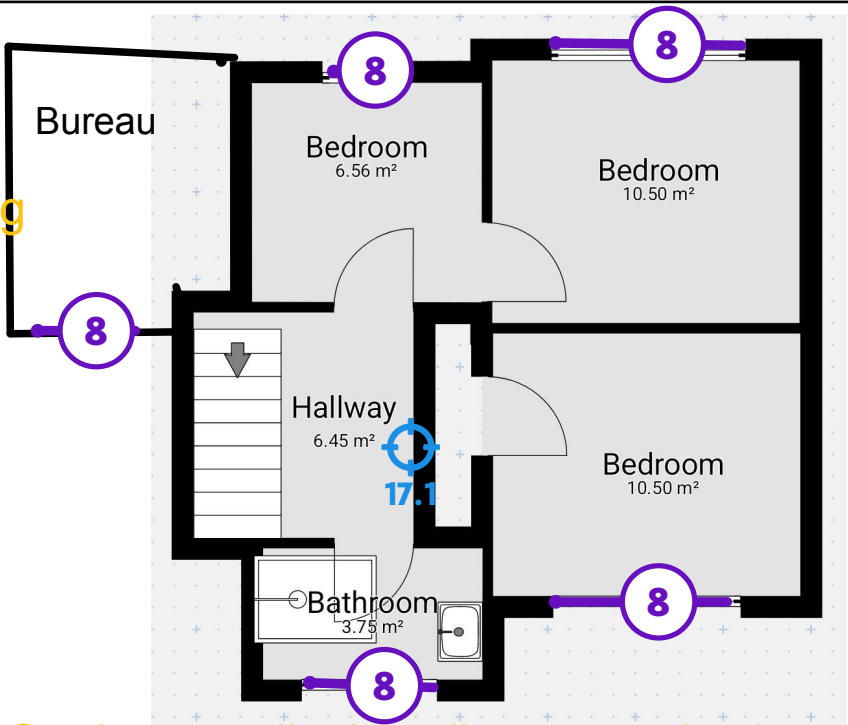
# Plan 1.2: Eerste verdieping

Al de wanden  
Op deze verdieping  
Zijn bepleisterd

Op deze verdieping zijn er overal valse plafonds

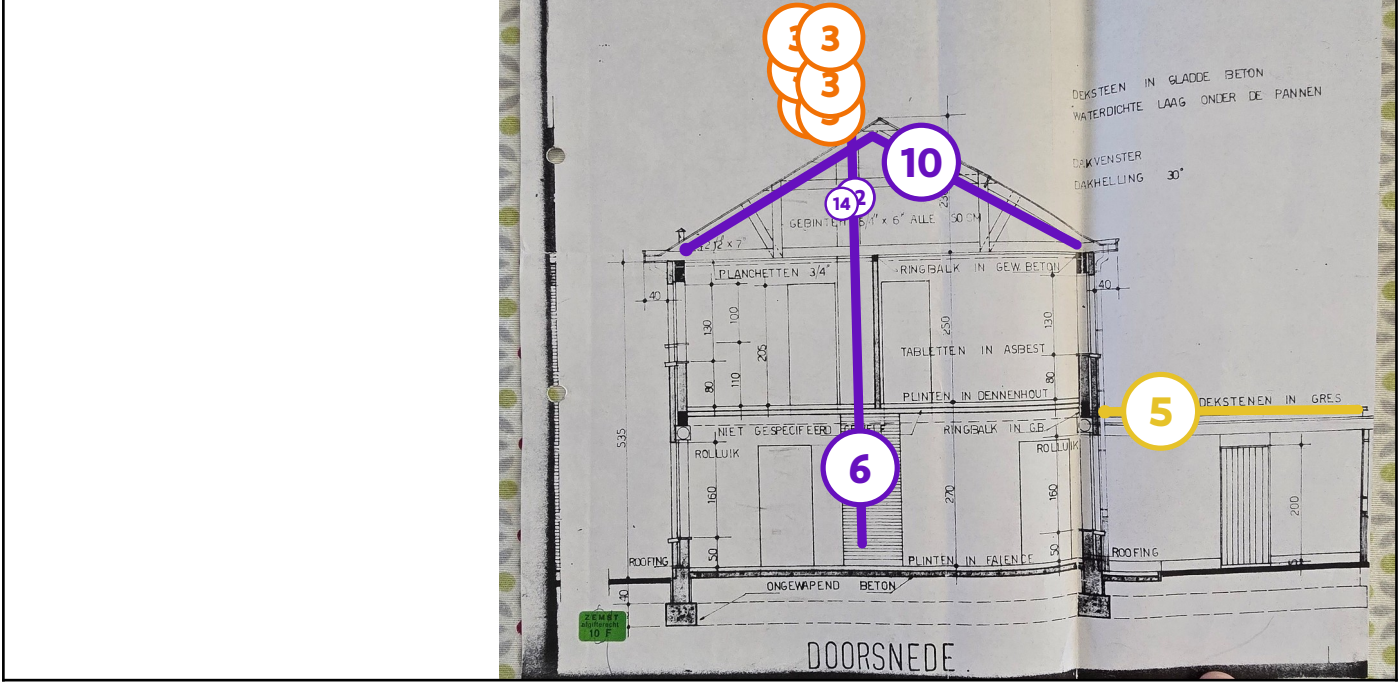
# Plan 1.3: Dwarsnede

Al de ramen van het gebouw zijn gekit met silicoon
