# Asbestinventarisatattest

Diepenbroekstraat 22, 9230 Wetteren

Attestnummer : 20250418-000185.000

Uitgegeven op : 18.04.2025

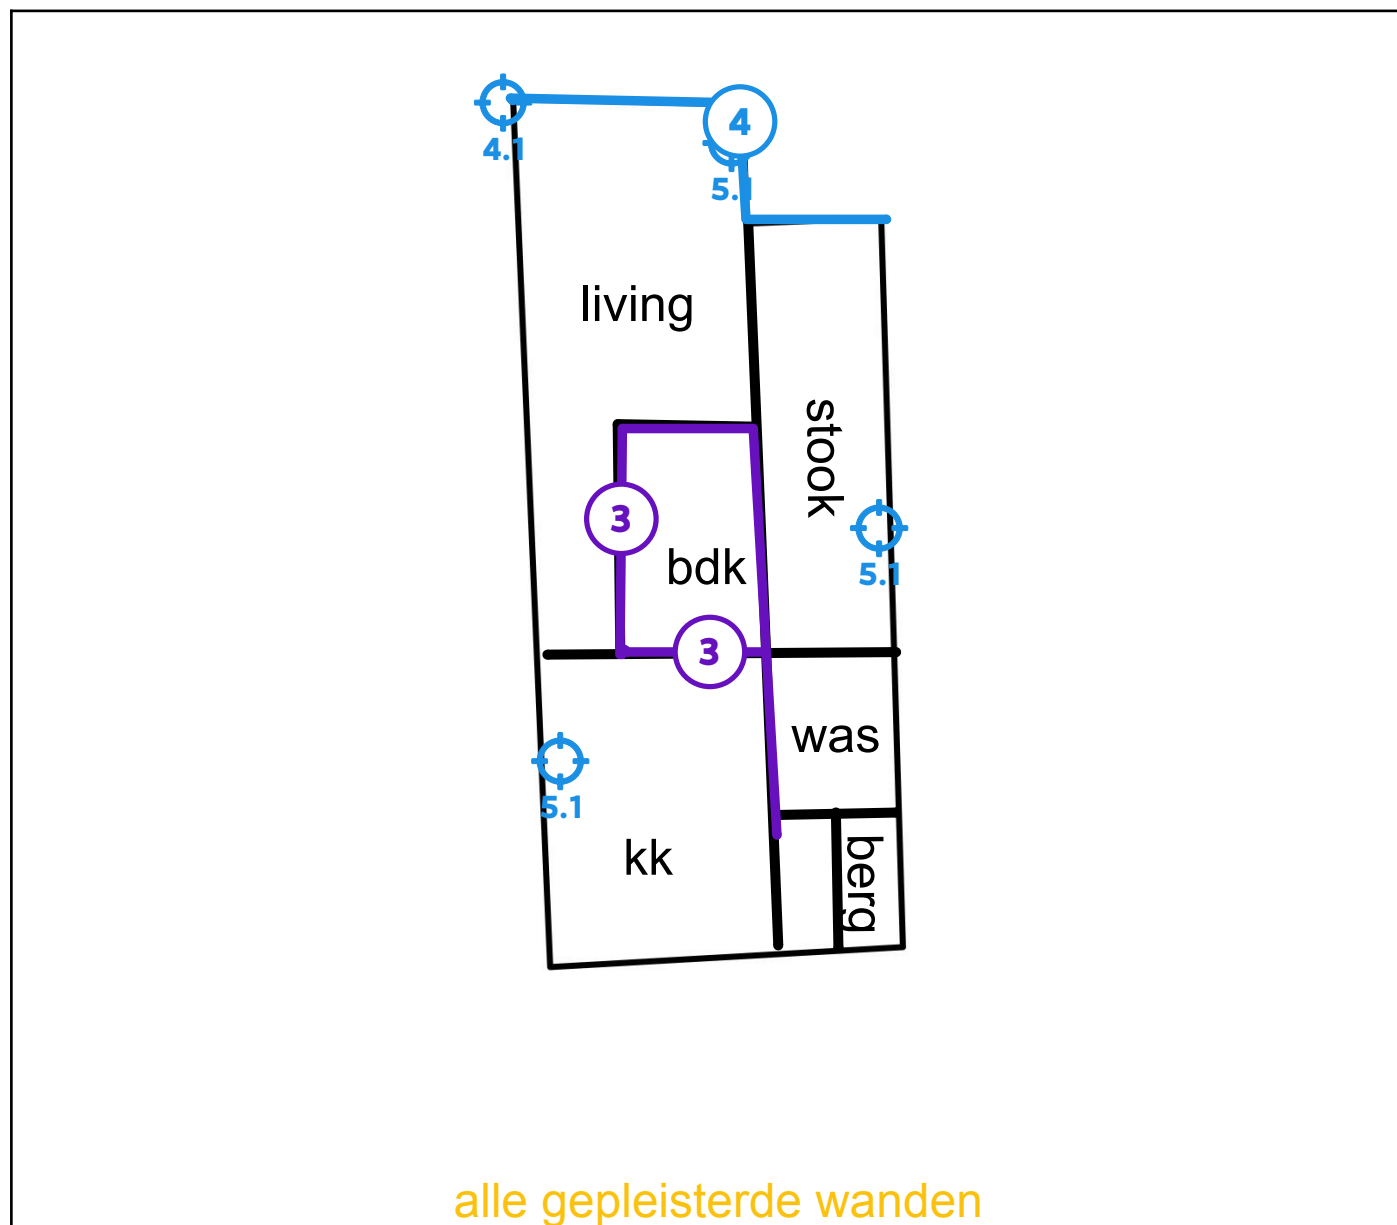
## Plan 1.1: Hoofdgebouw plan gvl

| Beschrijving | Type | Actie |
|---|---|---|
| 2. menuiserie onderdak | Asbestmateriaal | Zorgvuldig beheren |
