# Asbestinventarisatetest

Brusselsesteenweg 234, 1500 Halle

Attestnummer : 20250328-000158.000

Uitgegeven op : 28.03.2025

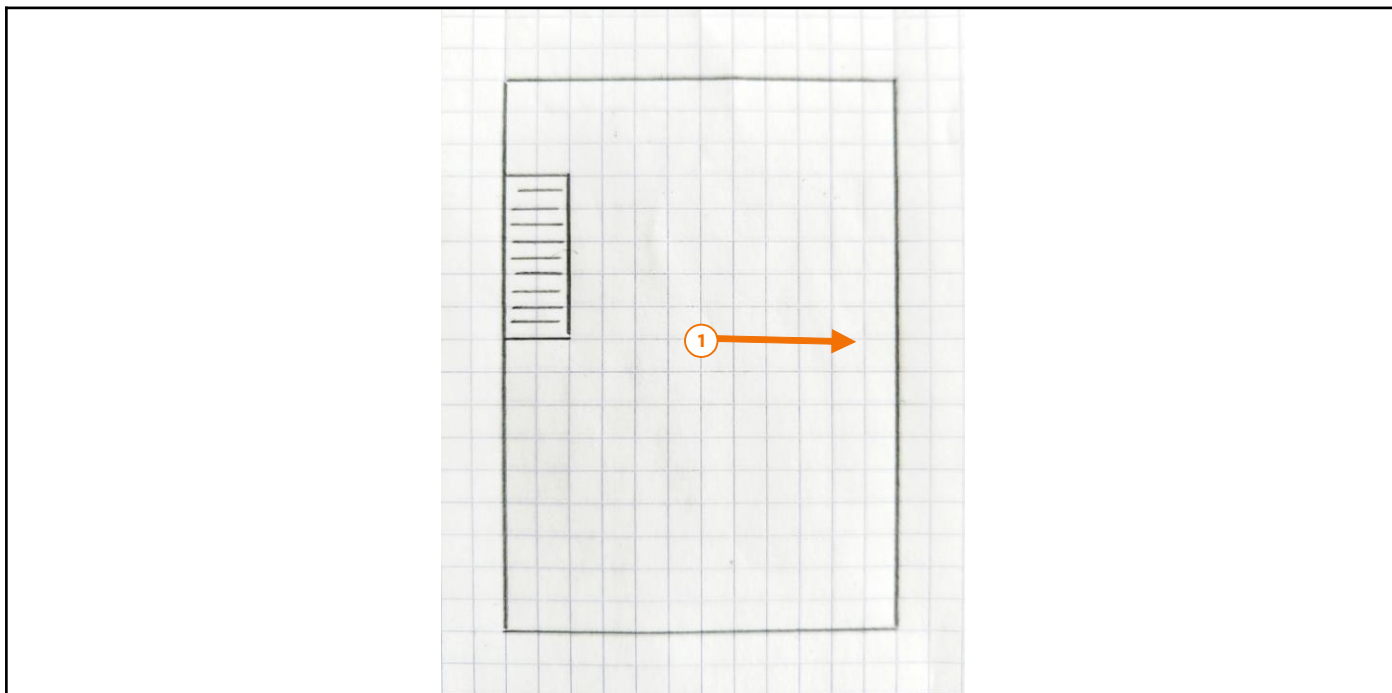
## Plan 1.4: plan zolder

| Beschrijving | Type | Actie |
|---|---|---|
| 1. schouwplaatjes | Asbestmateriaal | <a href="#">Verwijderen</a> |

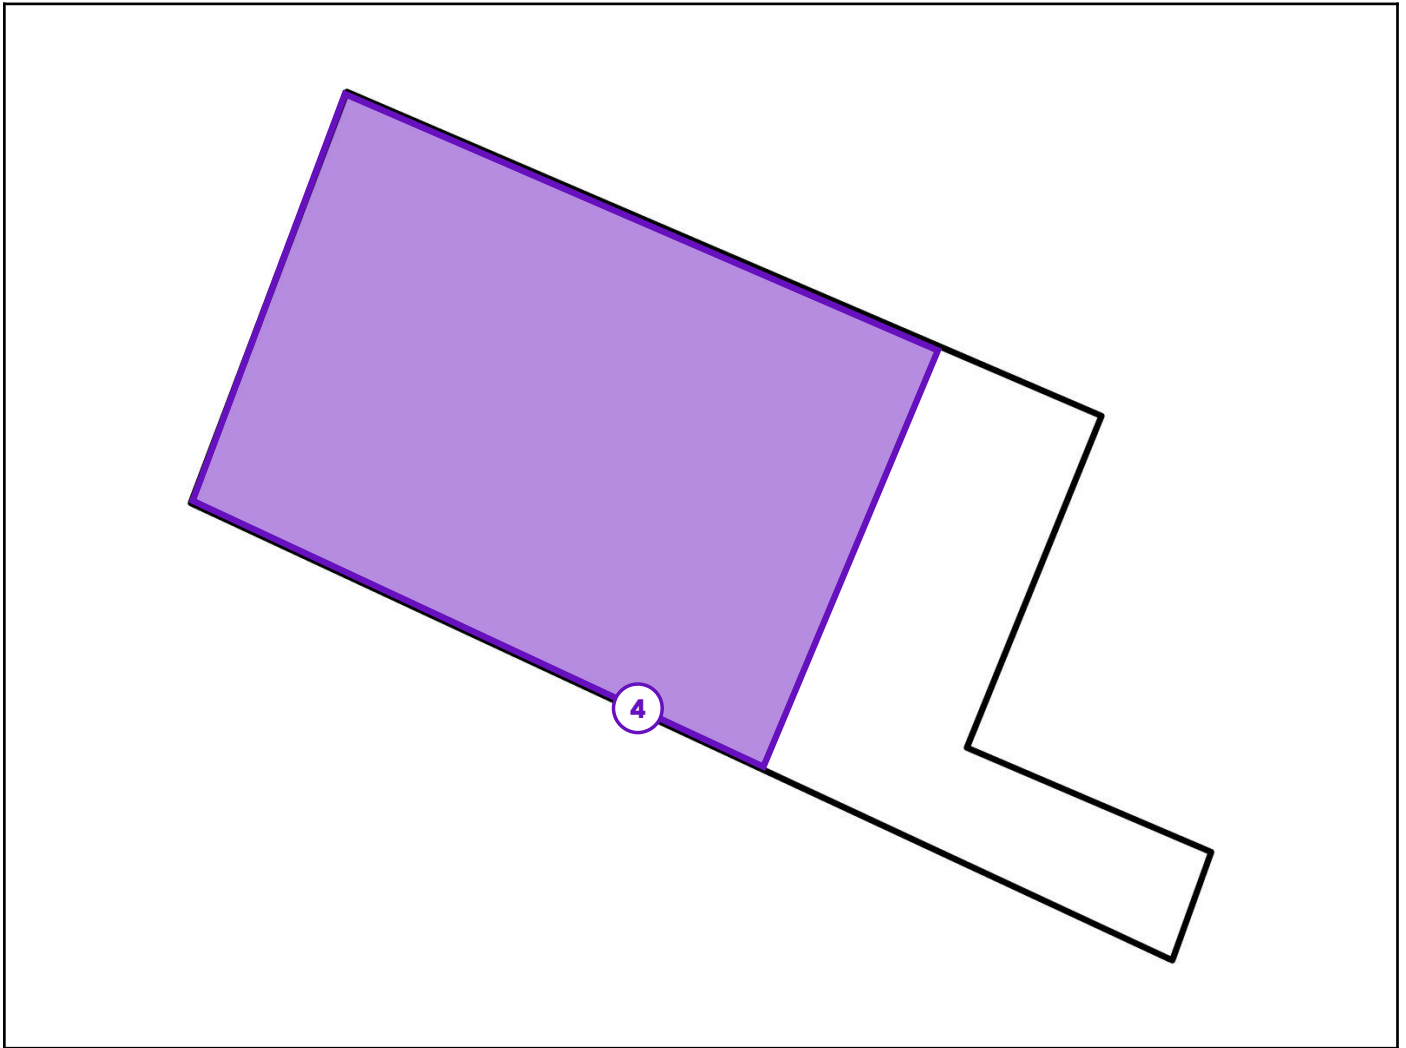
## Plan 1.12: Hoofdgebouw plan

| Beschrijving | Type | Actie |
|---|---|---|
| 4. onderdak | Beperking | - |
