Asbestinventarisatetest

Lombeekstraat 34/3, 1790 Affligem

Attestnummer : 20240730-000303.000

Uitgegeven op : 30.07.2024

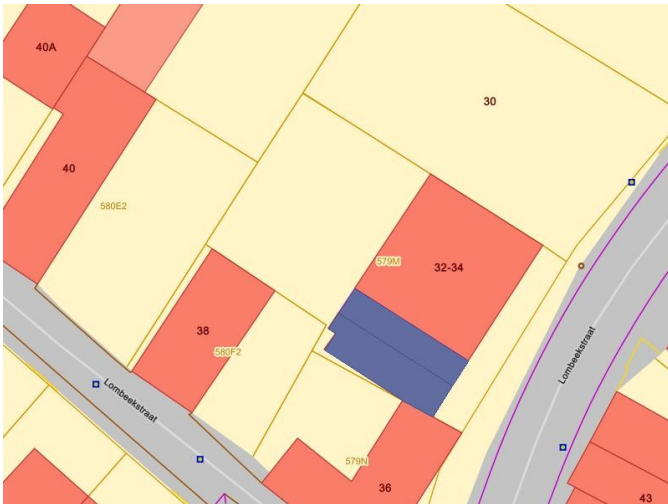
Zone 1: Hoofdgebouw

- 0 Asbestmaterialen
- 1 Beperkingen**
- 0 Uitsluitingen
- 0 Roerende goederen
- 0 Puin, steenslag, (water)bodem
- 3 Adviezen**
- 1 Geen asbest**

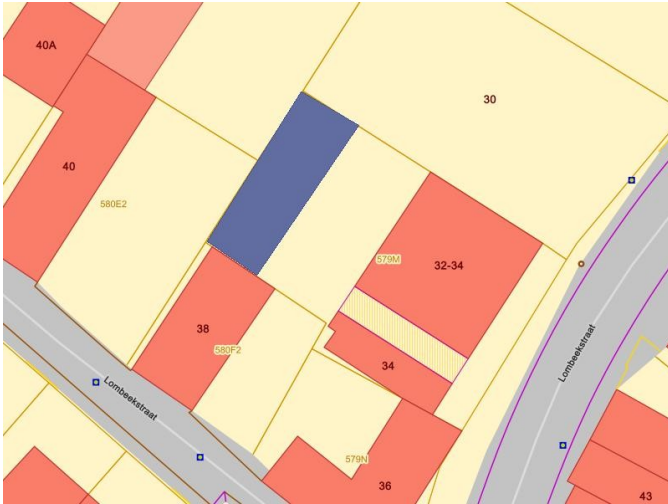
Zone 2: Constructie

1 **Asbestmateriaal**

Beschrijving	bitumen plat dak garage
Omgeving	Buiten
Primaire drager	Plat dak
Asbestmateriaal	Dak- en gevelbekleding - Roofing
Bindmiddel van asbestmateriaal	Bitumen (roofing, teer, asfalt)
Gebondenheid op basis van bindmiddel	Hecht
Hoeveelheid (oppervlakte - aantal)	<ul style="list-style-type: none"> • 18,00 m² - 1 stuk
Totale oppervlakte	18,00 m ²
Eenvoudig bereikbaar	Ja
Bevestigingswijze	<ul style="list-style-type: none"> • Verlijmd, ingegoten, versmeerd
Identificatiemethode	<p>Vaststelling zonder monstername</p> <p>Motivatie: Groot risico op structurele gevolgschade (lekkage, werking installatie,...)</p>
Destructieve handeling voor identificatie	Nee
Opmerking	<p>Volgens het inspectieprotocol is een monstername van roofing verplicht om dit te identificeren als niet-asbesthoudend. Een monstername is echter niet mogelijk wegens kans op lekkage. De toepassing wordt in de databank als asbestverdacht beschouwd. Mogelijks kunnen er ook asbestverdachte onderlagen aanwezig zijn. Het is aangewezen om extra controle uit te voeren bij eventuele renovatiewerken. De vermelde oppervlaktes, diktes en volumes betreffen een beredeneerde schatting. Er worden geen rechten verleend aan deze oppervlaktes/diktes/volumes.</p>
