# Asbestinventarisatetest

Massemsesteenweg 35, 9230 Wetteren

Attestnummer : **20240905-000442.000**

Uitgegeven op : **05.09.2024**

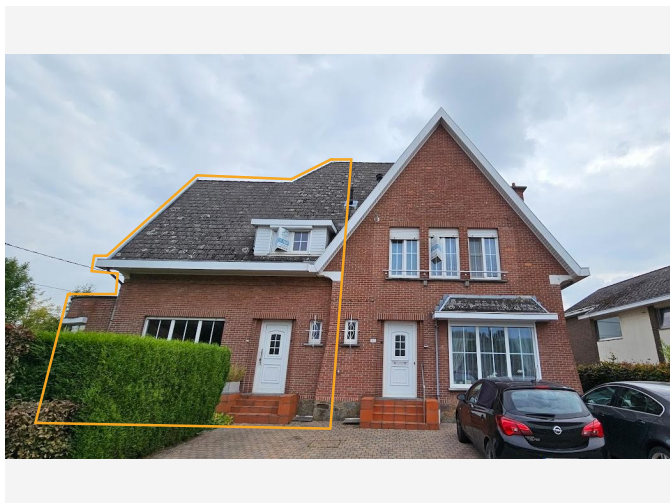
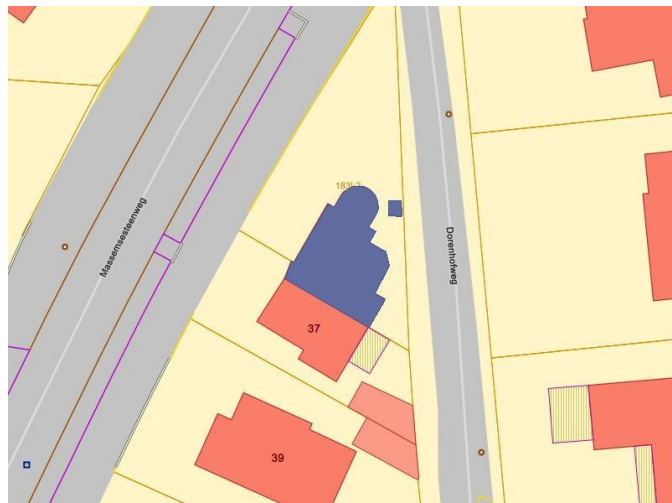
Eindconclusie volgens de wetgeving:

**Niet-asbestveilig**

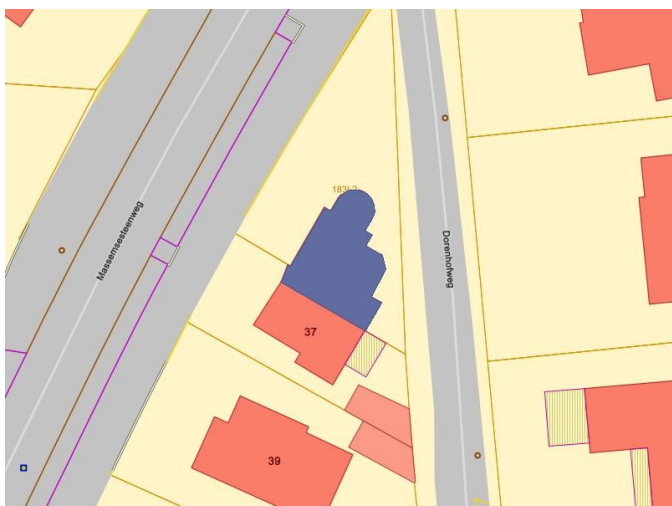
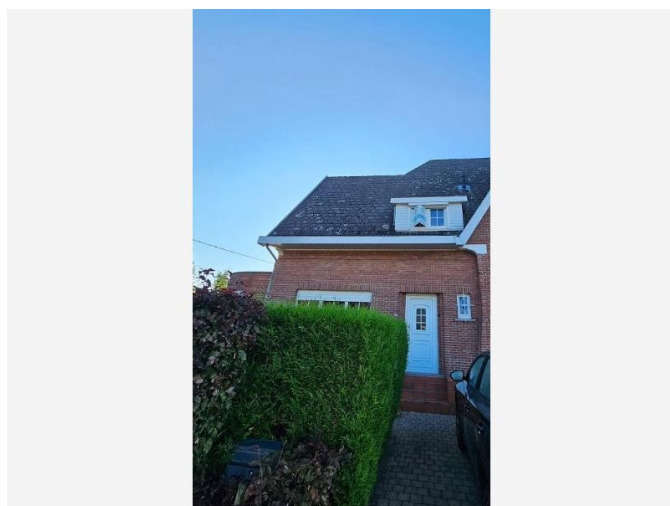
## Zone 1: Woning

Tijdens de inspectie vastgesteld:

### 3 Asbestmaterialen

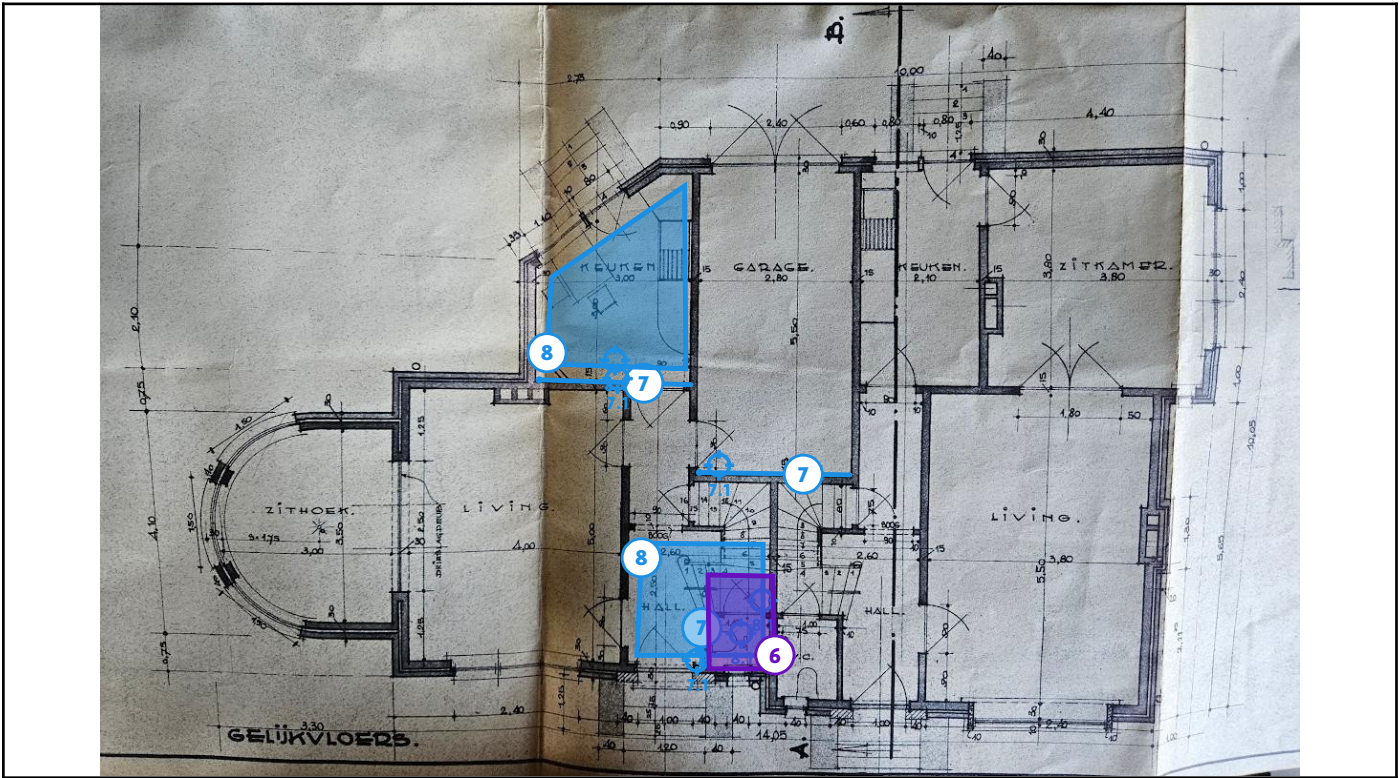
# Plan 1.1: Grondplan GLVL

| Beschrijving | Type | Actie |
|---|---|---|
| 5. Platte daken dakkapellen niet vast te stellen | Beperking | - |

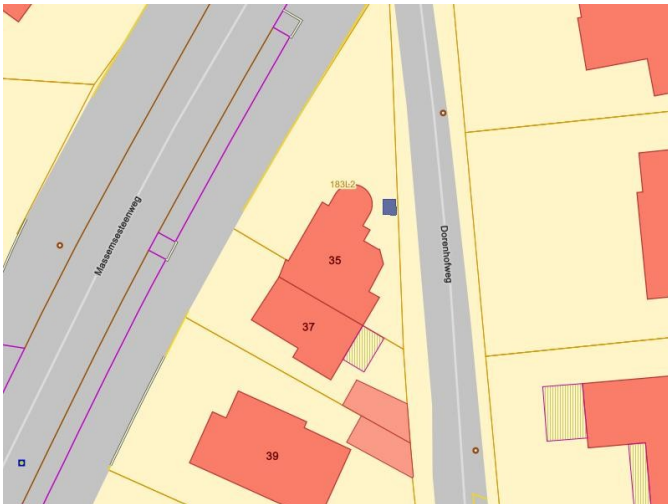
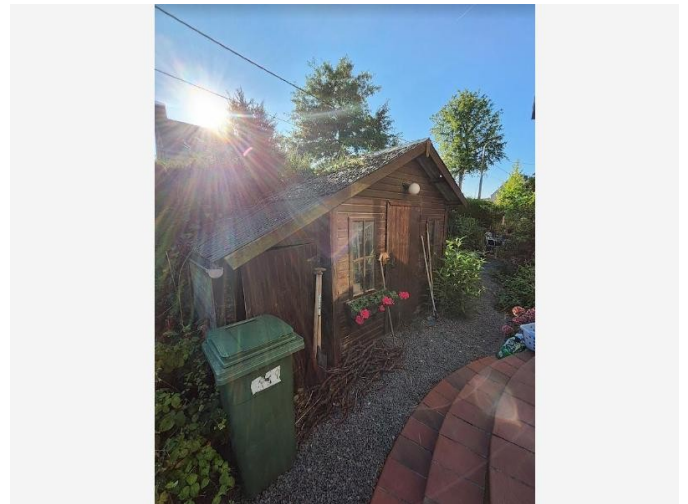
## Zone 2: Tuinhuis

Tijdens de inspectie vastgesteld:

- 1 Asbestmateriaal**
- 0 Beperkingen
- 0 Uitsluitingen
- 0 Roerende goederen
- 0 Puin, steenslag, (water)bodem
- 0 Adviezen
- 0 Geen asbest
