# Asbestinventarisatetest

Gildenstraat 56, 2300 Turnhout

Attestnummer : **20240702-000883.000**

Uitgegeven op : **02.07.2024**

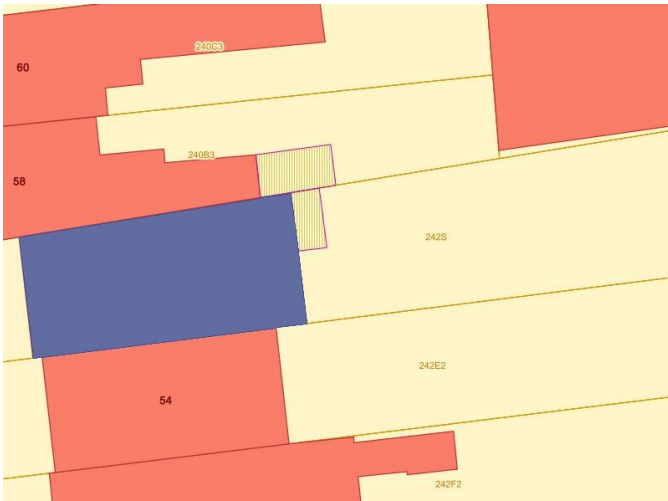
## Zone 1: Hoofdgebouw

- 0 Asbestmaterialen
- 0 Beperkingen
- 0 Uitsluitingen
- 0 Roerende goederen
- 0 Puin, steenslag, (water)bodem
- 2 Adviezen
- 2 Geen asbest

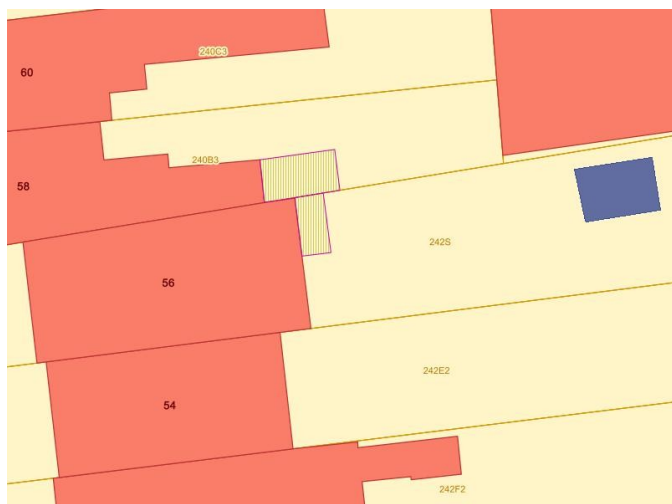
## Zone 2: Constructie

- 0 Asbestmaterialen
- 0 Beperkingen
- 0 Uitsluitingen
- 0 Roerende goederen
- 0 Puin, steenslag, (water)bodem
- 1 Adviezen
- 1 Geen asbest
