# Asbestinventarisatetest

Klinkkouterstraat 19, 9040 Gent

Attestnummer : 20250331-000360.000

Uitgegeven op : 31.03.2025

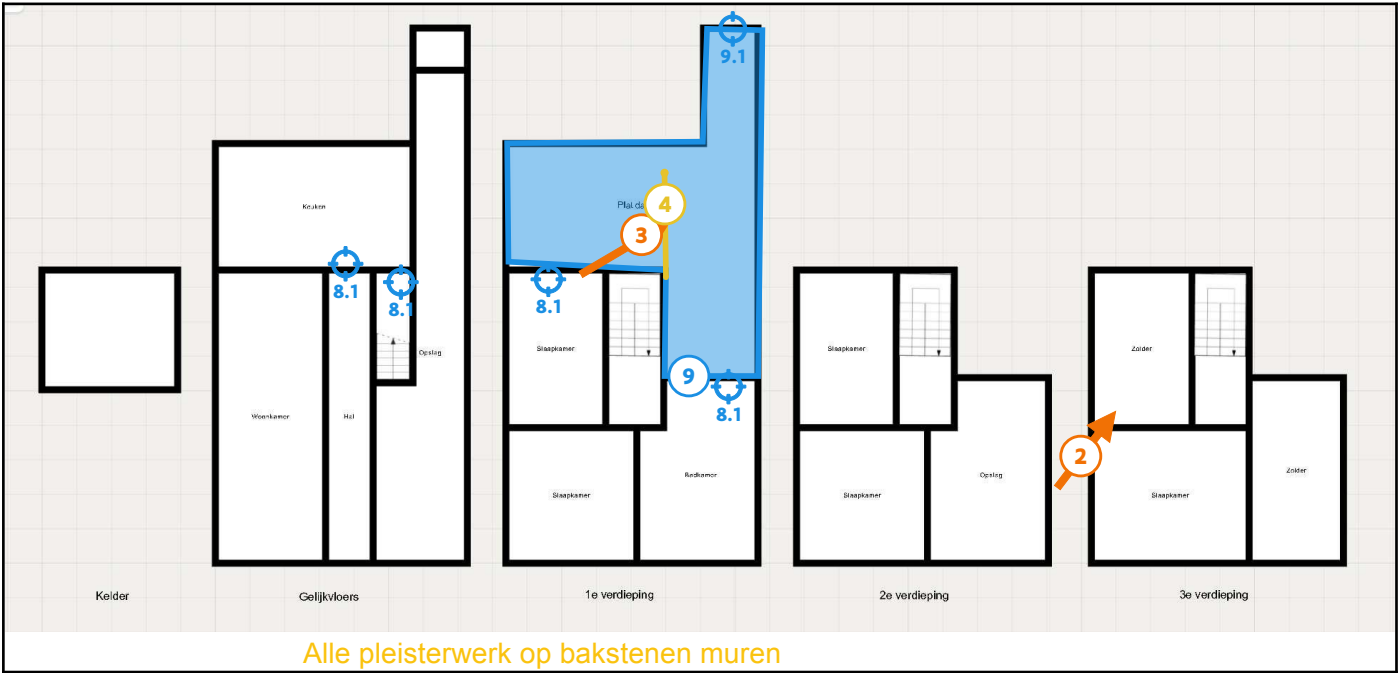
# Plan 1.1: schema

| Beschrijving | Type | Actie |
|---|---|---|
| 9.1 Code: 904 | Puntmonster | - |

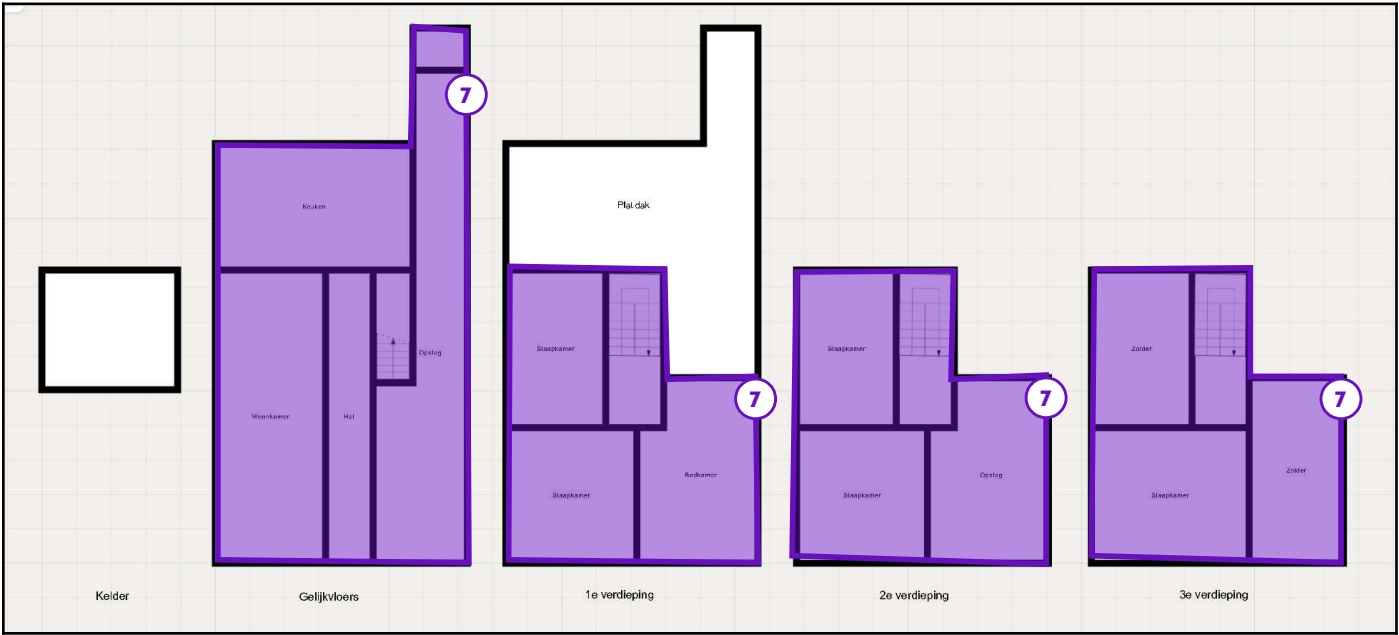
# Plan 1.2: schema

| Beschrijving | Type | Actie |
|---|---|---|
| 7. 1004. Plafonds: Lambrisering / beplatingen | Advies | - |

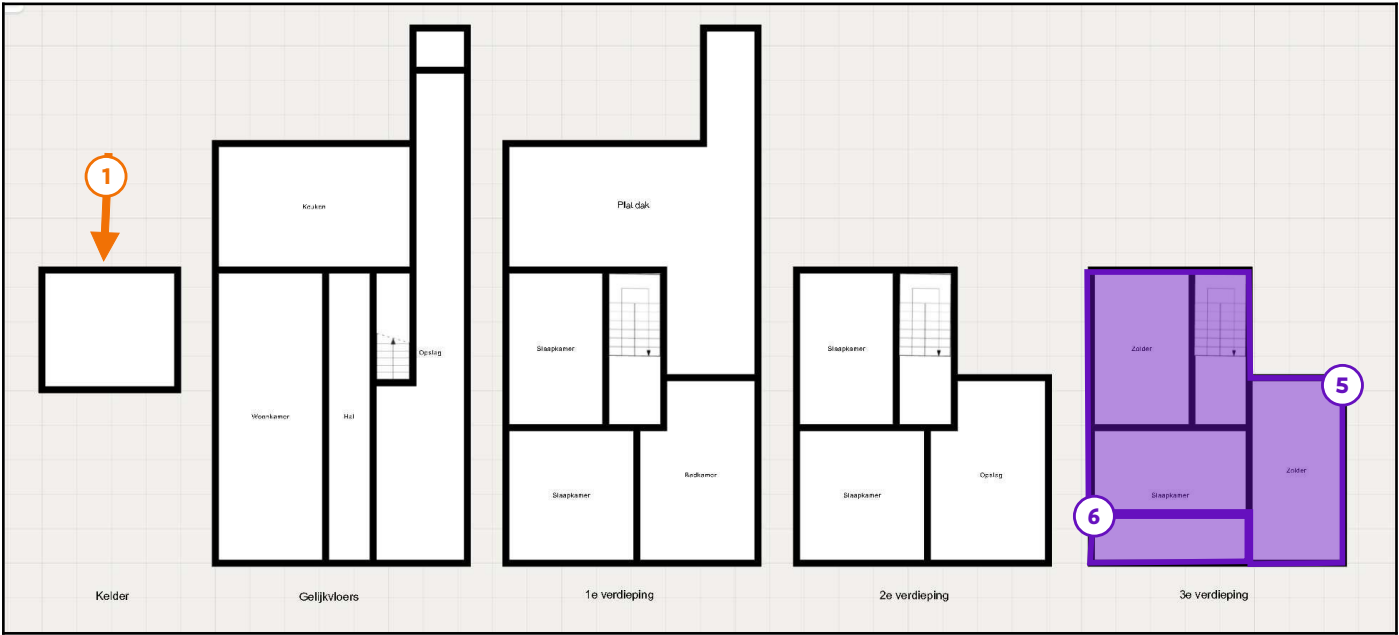
# Plan 1.3: schema

| Beschrijving | Type | Actie |
|---|---|---|
| 6. 1006. Onderdak niet inspecteerbaar genagelde leien | Advies | - |
