# Asbestinventarisatetest

Stationsstraat 62, 9260 Wichelen

Attestnummer : 20250506-000312.000

**Niet-asbestveilig**

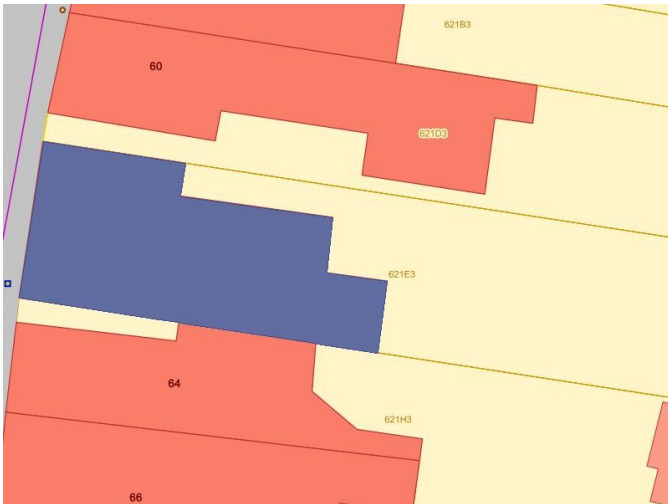
## Zone 1: Hoofdgebouw

- 1 Asbestmateriaal**
- 0 Beperkingen
- 0 Uitsluitingen
- 0 Roerende goederen
- 0 Puin, steenslag, (water)bodem
- 2 Adviezen**
- 2 Geen asbest**

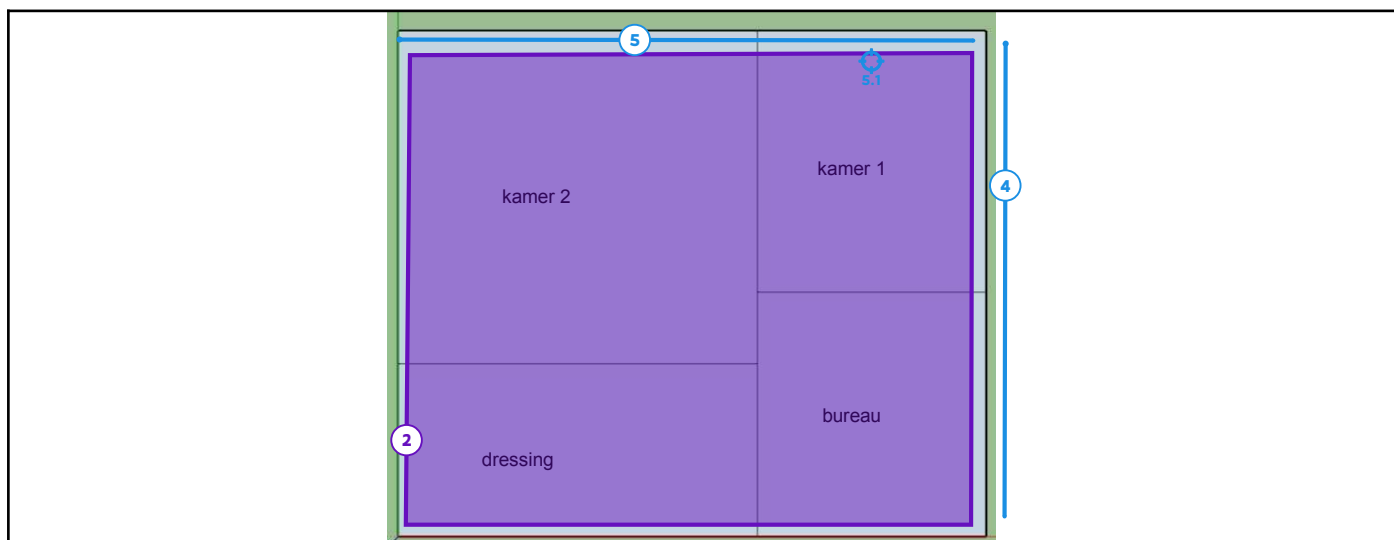
## Plan 1.2: V1

| Beschrijving | Type | Actie |
|---|---|---|
| 5.1 Code: 1 | Mengmonster | - |

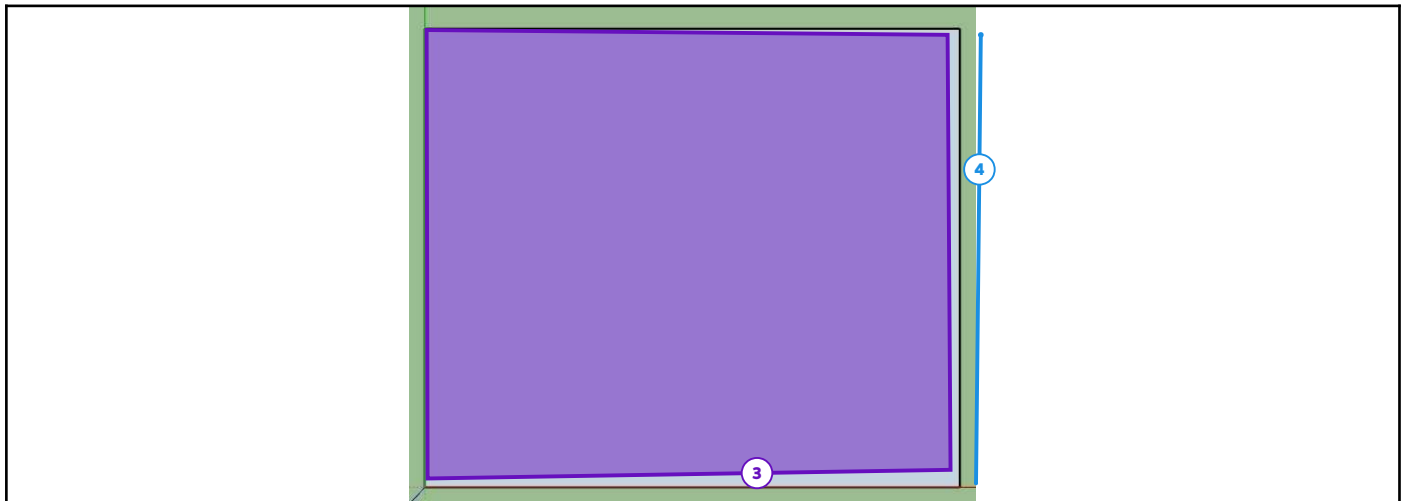
## Plan 1.3: zolder

| Beschrijving | Type | Actie |
|---|---|---|
| 4. Crepi | Geen asbest | - |

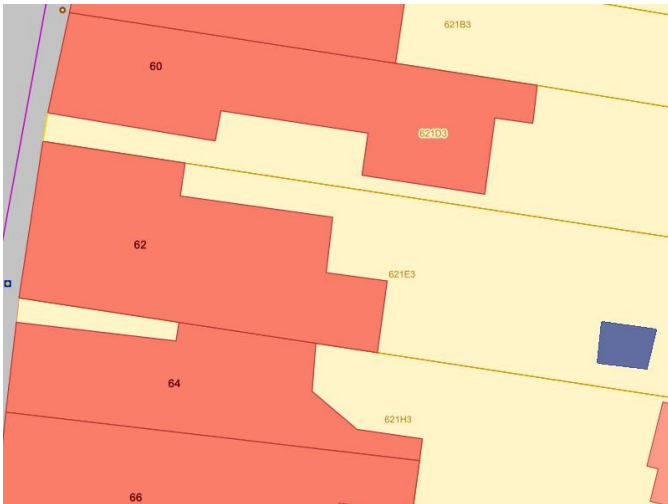
## Zone 2: Tuinhuisje

- 0 Asbestmaterialen
- 0 Beperkingen
- 0 Uitsluitingen
- 0 Roerende goederen
- 0 Puin, steenslag, (water)bodem
- 0 Adviezen
- 0 Geen asbest
