# Asbestinventarisatetest

Oostakkerstraat 3, 9260 Wichelen

Attestnummer : 20250415-000174.000

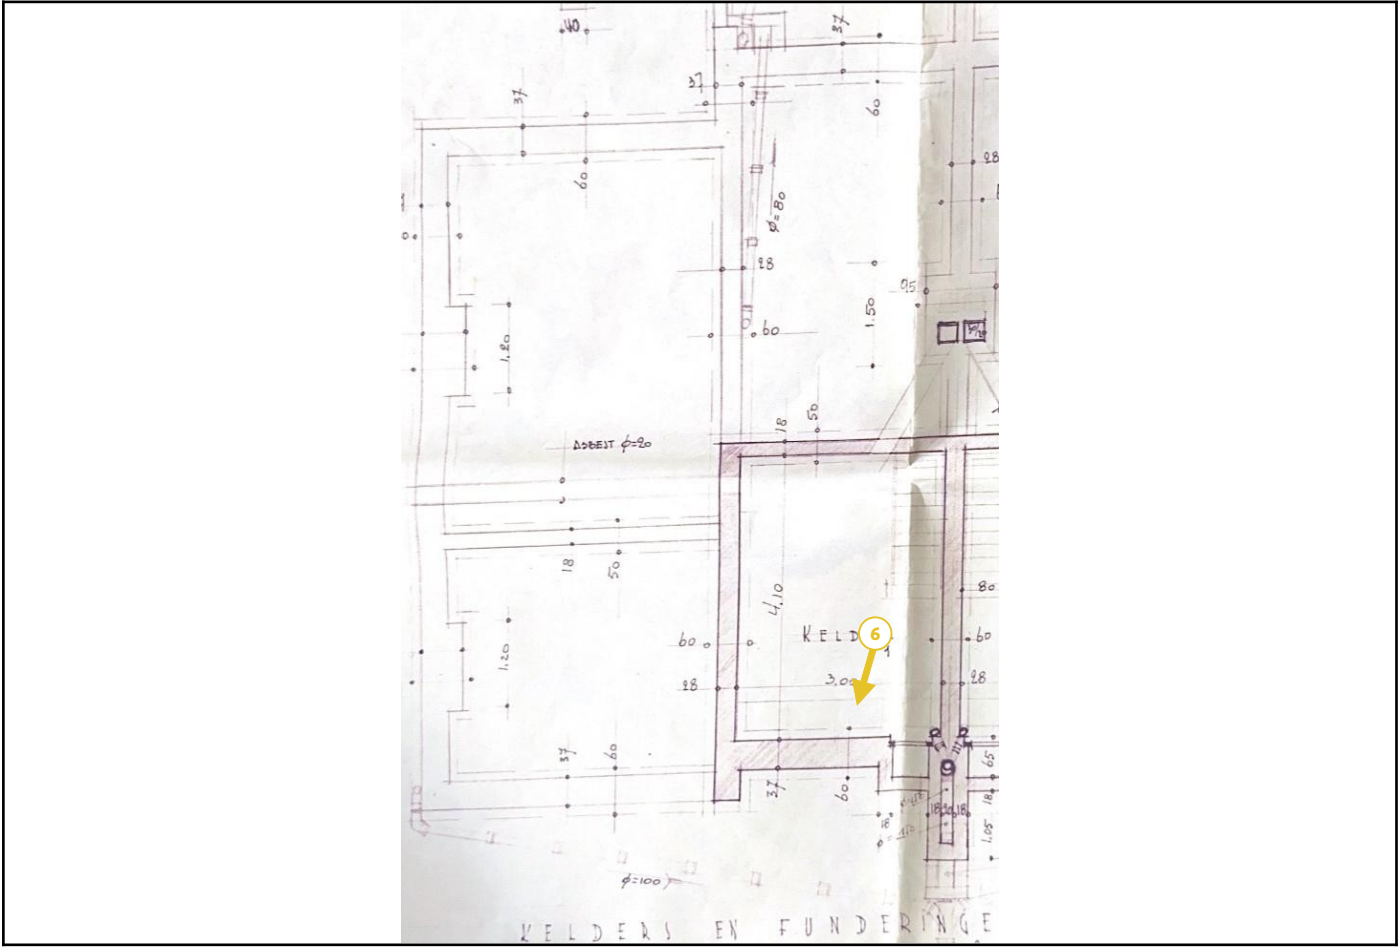
# Plan 1.1: Kelder

| Beschrijving | Type | Actie |
|---|---|---|
| 6. Bakeliet schakelaar en stopcontact | Asbestmateriaal | Zorgvuldig beheren |

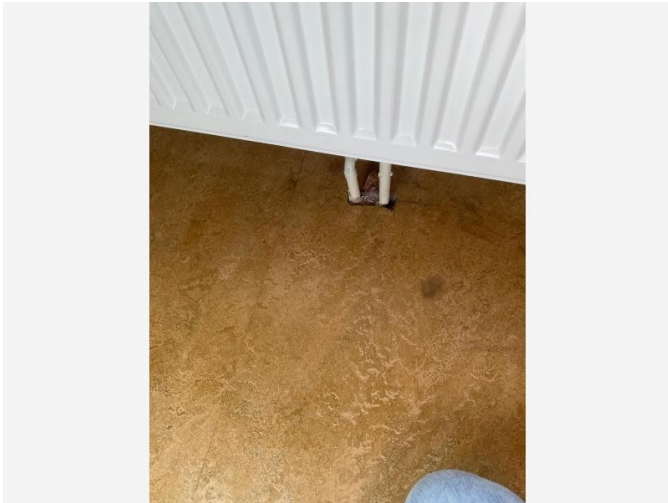
*Vrije foto*

| Identificatiemethode | Vaststelling & expertise (niet-asbestverdacht) |
