# Asbestinventarisatetest

Valentina Le Delierstraat 23, 2650 Edegem

Attestnummer : **20250416-000471.000**

Uitgegeven op : **16.04.2025**

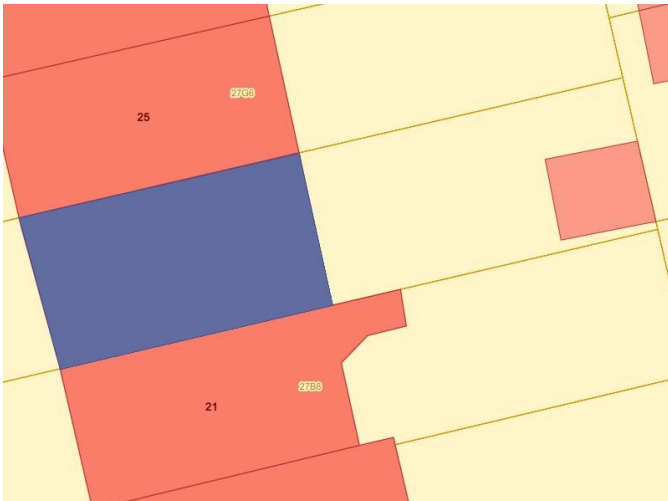
## Zone 1: Hoofdgebouw

Tijdens de inspectie vastgesteld:

- 0 Asbestmaterialen
- 0 Beperkingen
- 0 Uitsluitingen
- 0 Roerende goederen
- 0 Puin, steenslag, (water)bodem
- 1 Advies
- 2 Geen asbest

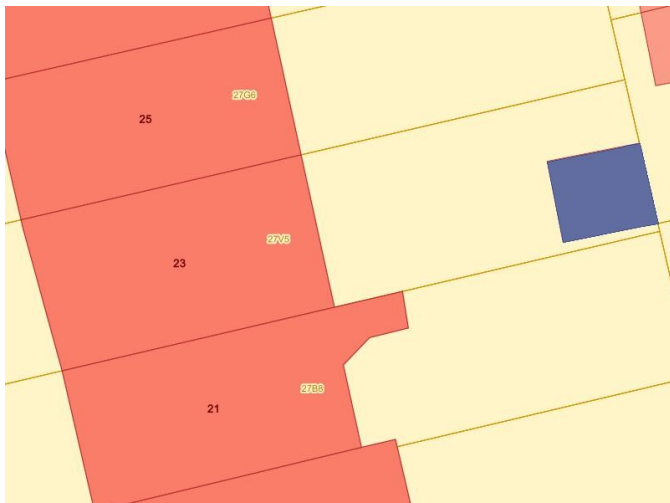
## Zone 2: Bijgebouw

Tijdens de inspectie vastgesteld:

- 0 Asbestmaterialen
- 0 Beperkingen
- 0 Uitsluitingen
- 0 Roerende goederen
- 0 Puin, steenslag, (water)bodem
- 0 Adviezen
- 1 **Geen asbest**
