# Asbestinventarisatattest

Kloosterstraat 169, 1700 Dilbeek

Attestnummer : 20250427-000188.000

Uitgegeven op : 27.04.2025

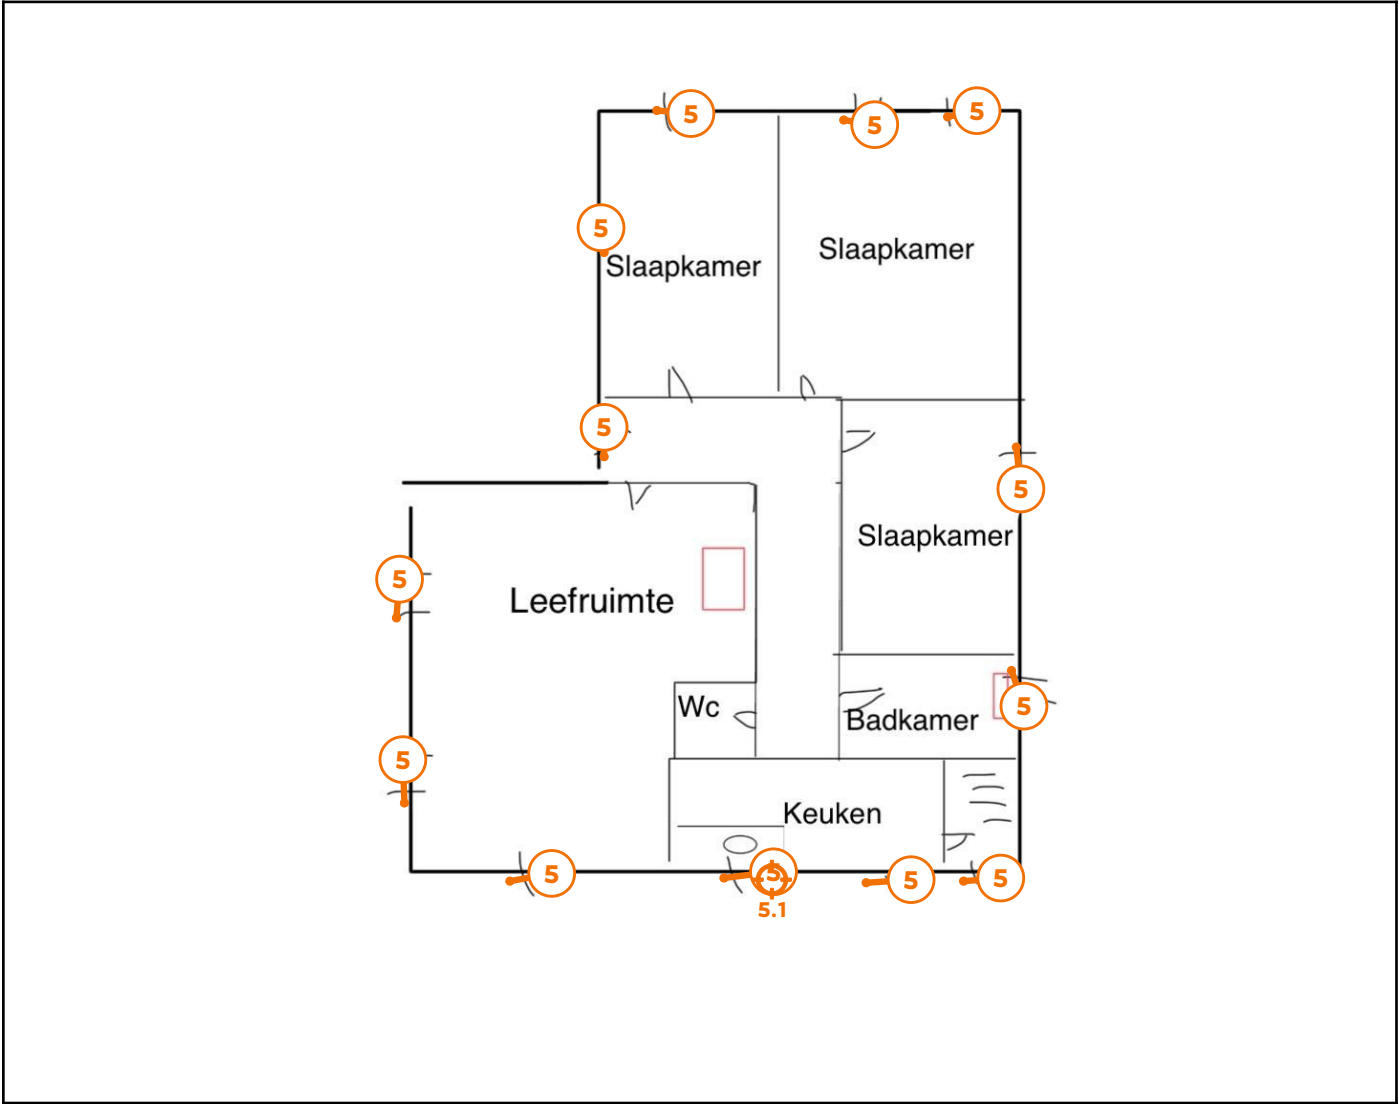
# Plan 1.5: Gelijkvloers

| Beschrijving | Type | Actie |
|---|---|---|
| 5. Mastiek/kit tussen glas en profiel - buiten - alle ramen | Asbestmateriaal | <a href="#">Verwijderen</a> |

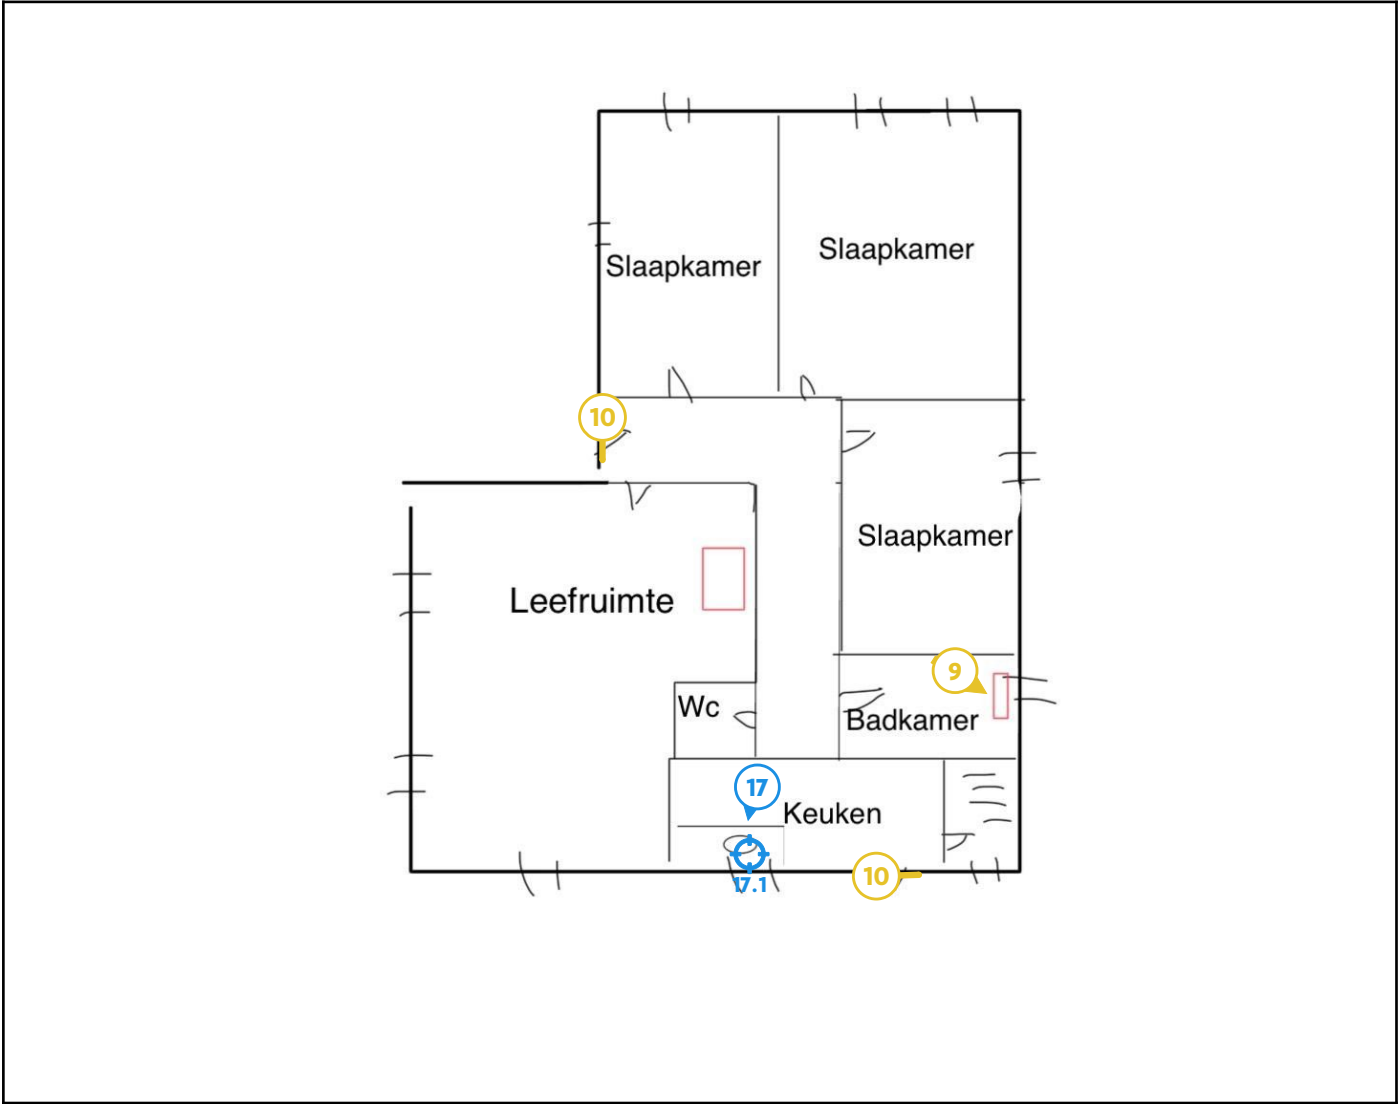
# Plan 1.6: Gelijkvloers

| Beschrijving | Type | Actie |
|---|---|---|
| 9. Radiatoren - Knoppen | Asbestmateriaal | Zorgvuldig beheren |
| 10. Asbestcementplaat in schrijnwerk | Asbestmateriaal | Zorgvuldig beheren |

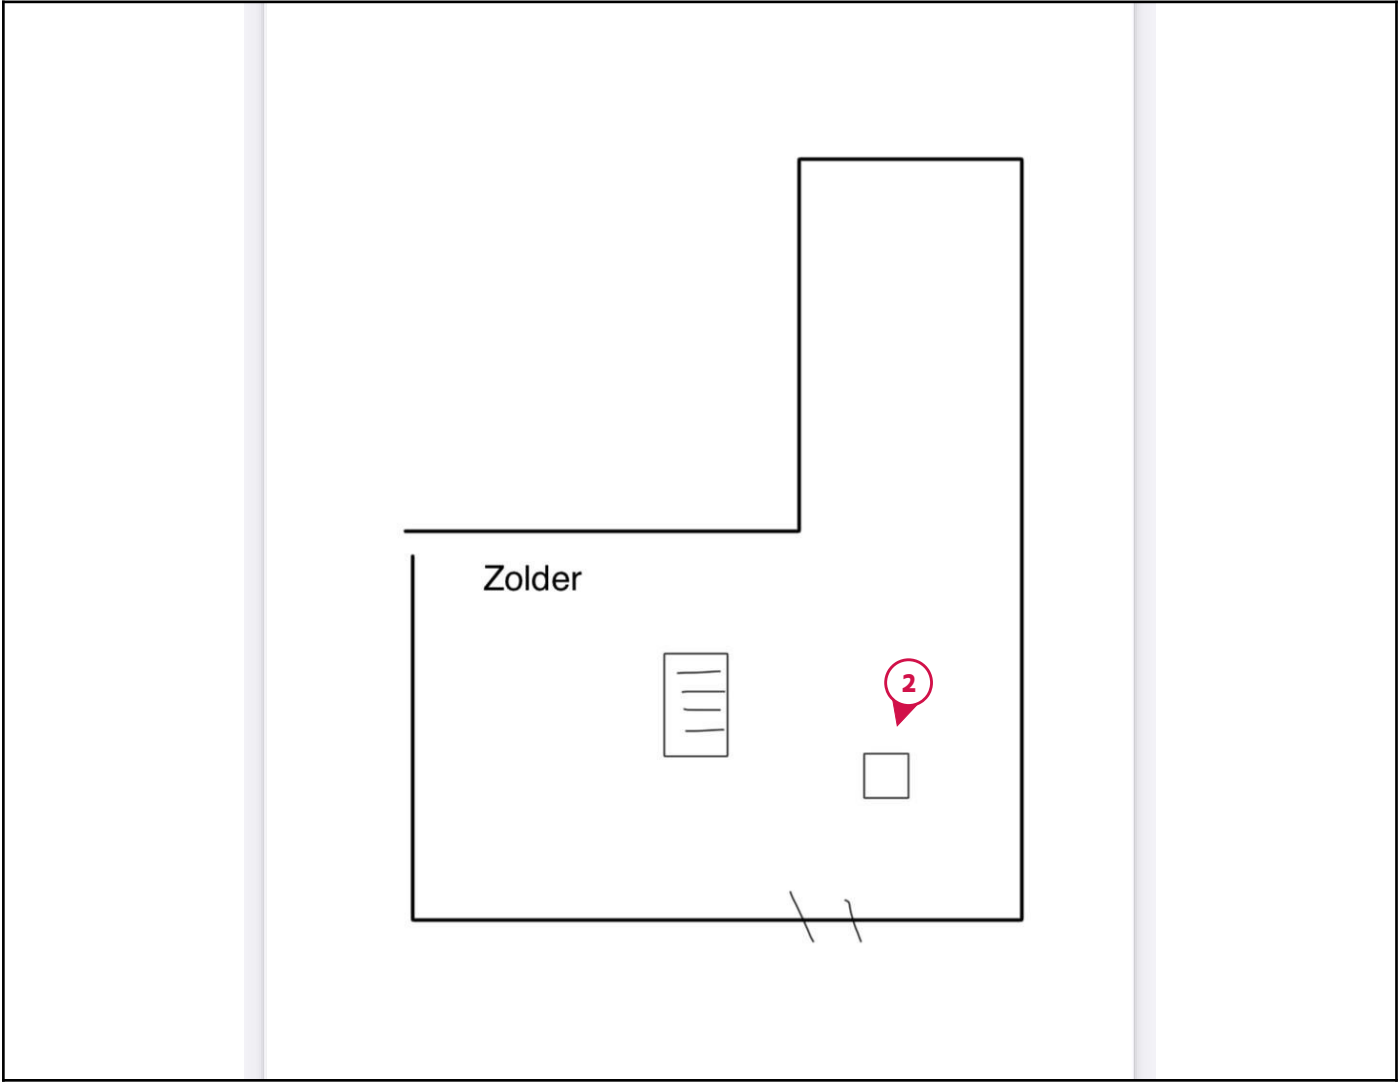
# Plan 1.10: Zolder

| Beschrijving | Type | Actie |
|---|---|---|
| 2. Dakleien en nokken | Asbestmateriaal | Dringend verwijderen |

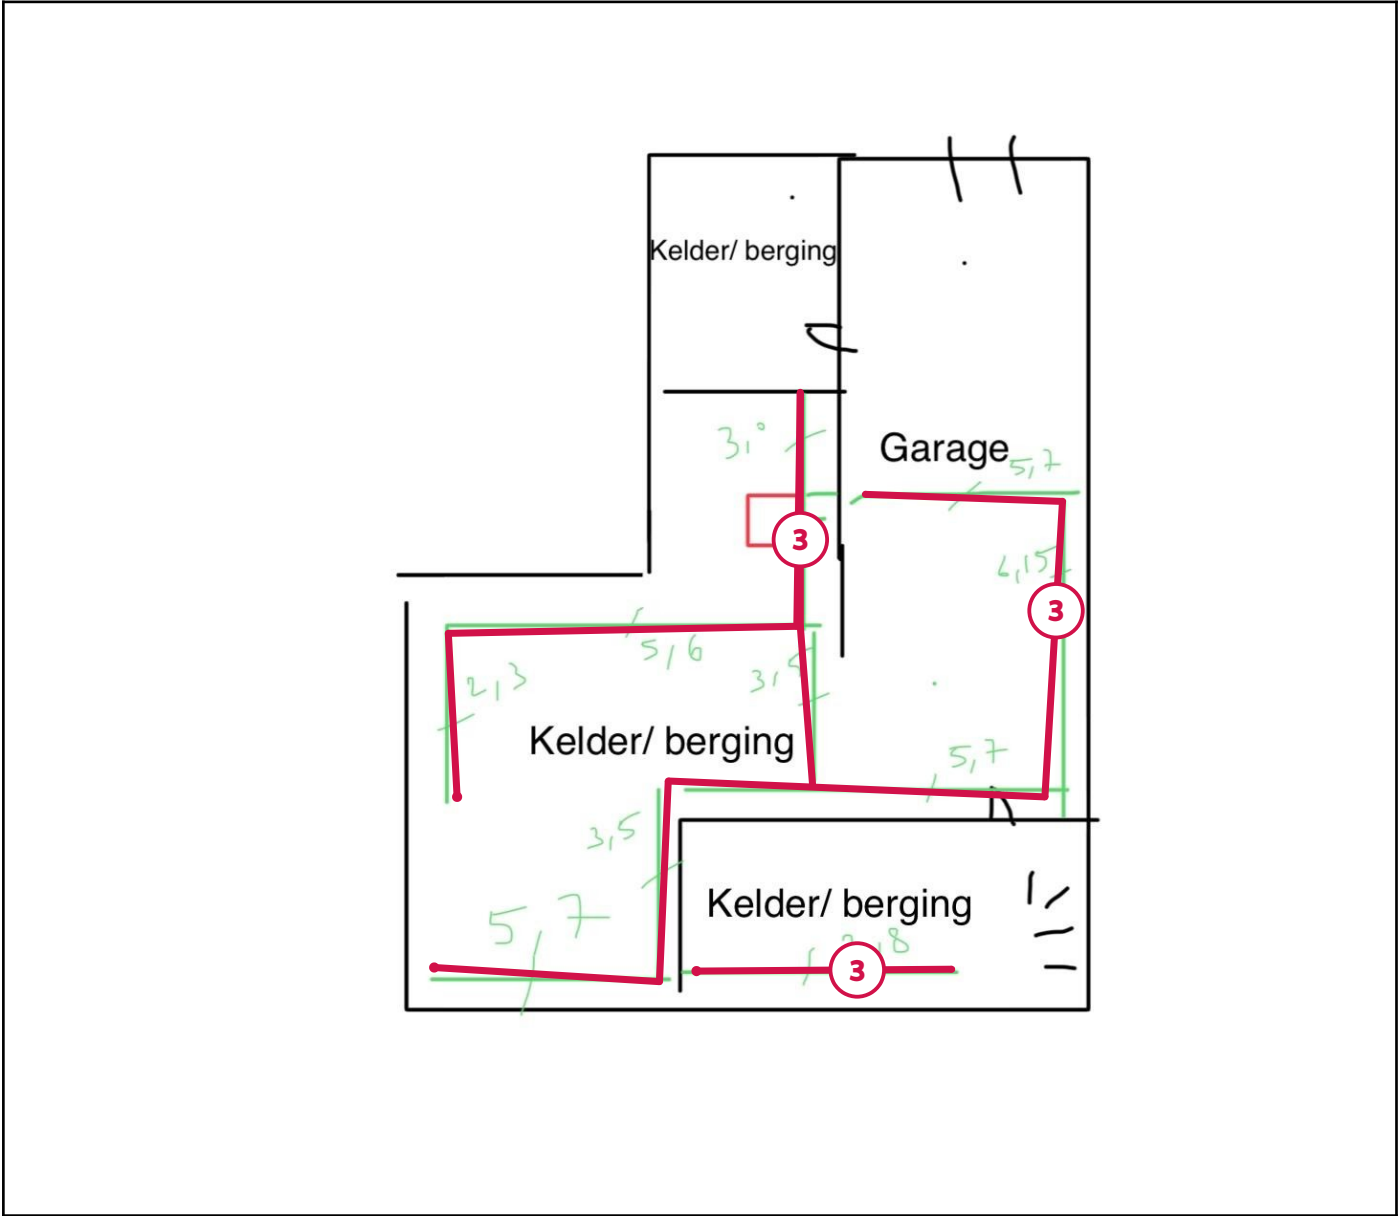
# Plan 1.11: Kelder

| Beschrijving | Type | Actie |
|---|---|---|
| 3. Leidingisolatie - Gips | Asbestmateriaal | Dringend verwijderen |

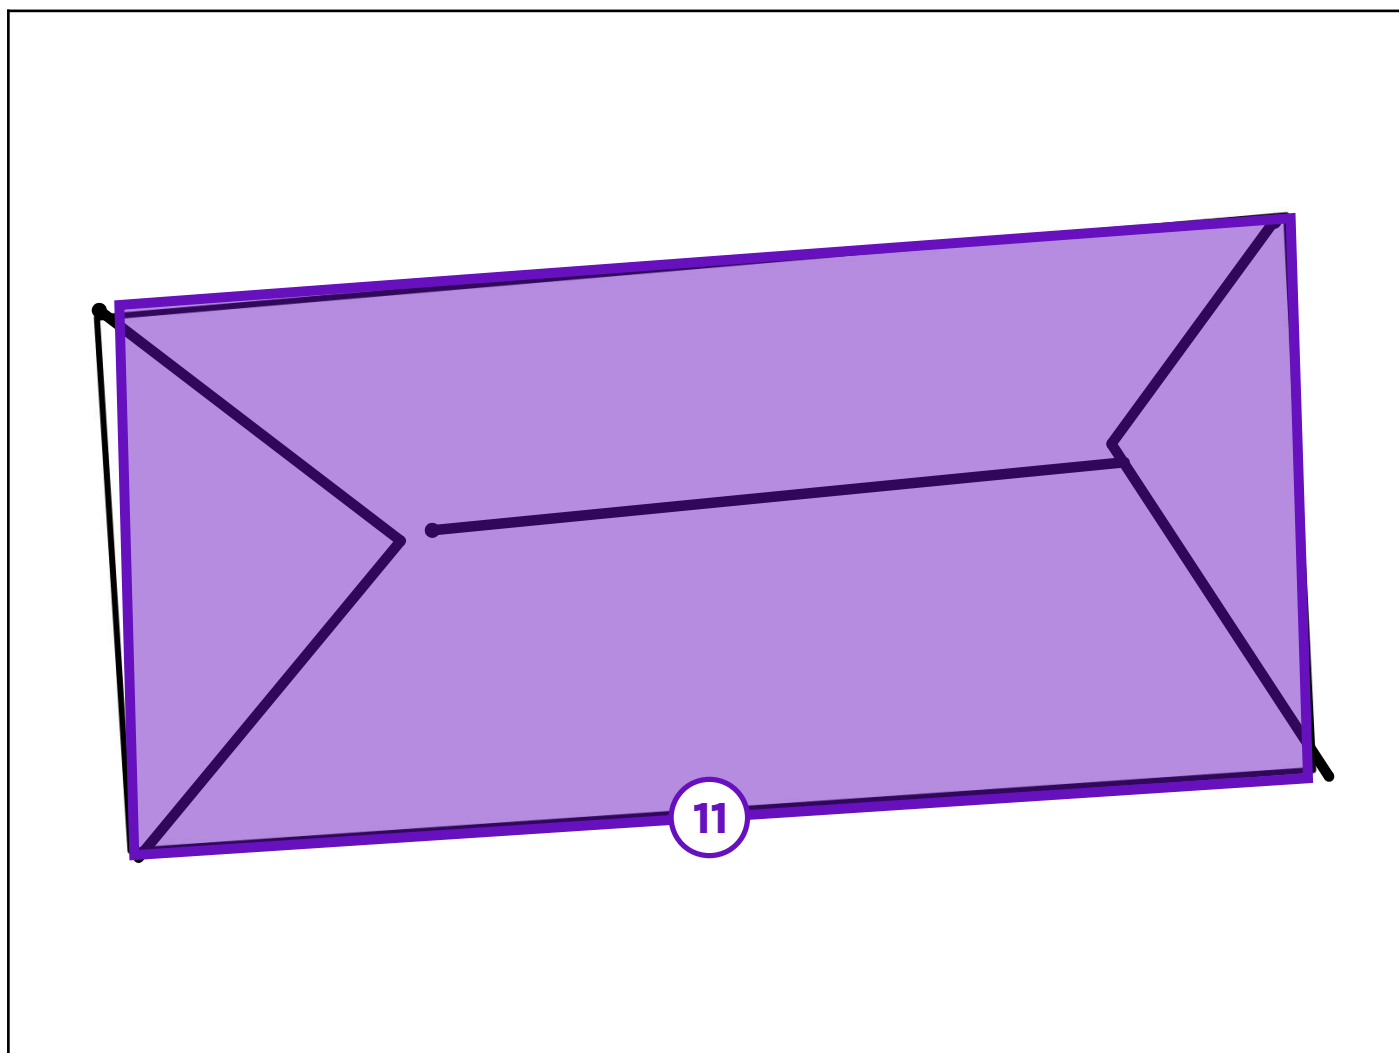
## Plan 3.1: Serre

| Beschrijving | Type | Actie |
|---|---|---|
| 11. Overwoekerde vegetatie | Beperking | - |

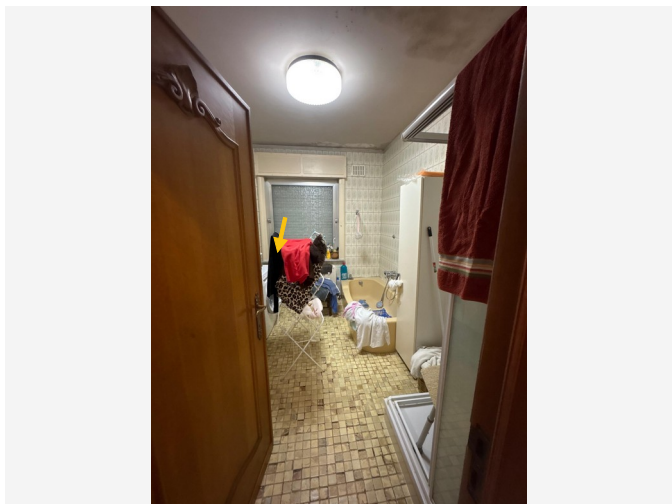
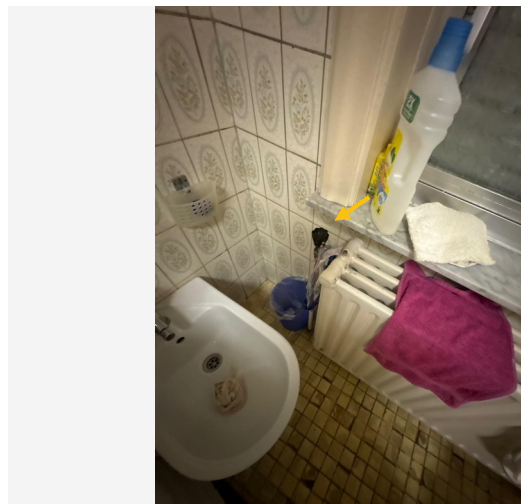
| Opmerking | De genoteerde hoeveelheid betreft een schatting. |

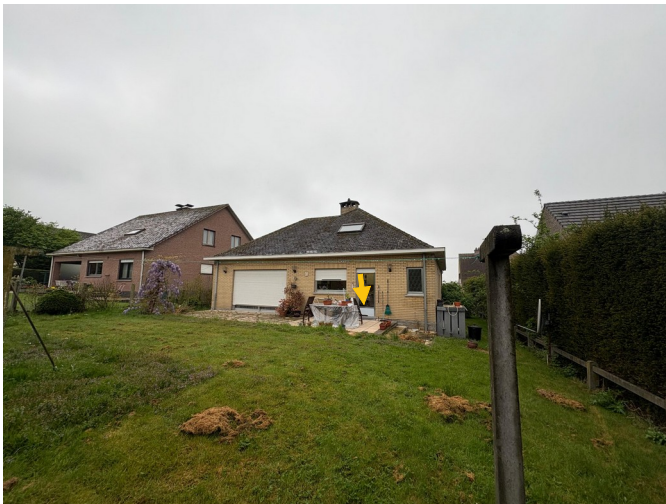
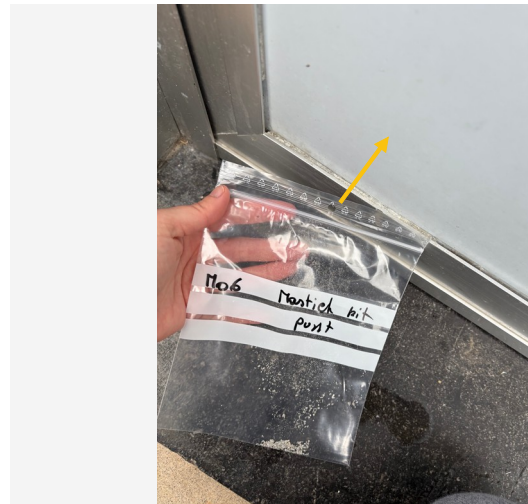
| Opmerking | De genoteerde hoeveelheid is een schatting. |
