Asbestinventarisatetest

Herenthout 5, 9450 Haaltert

Attestnummer : 20250416-000481.001

Uitgegeven op : 16.04.2025

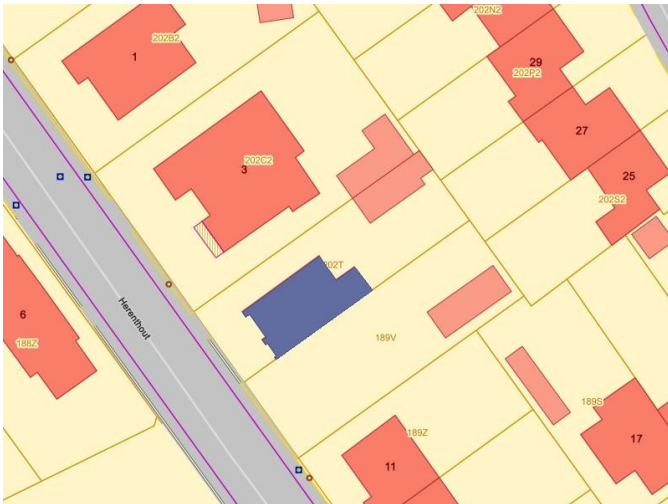
Zone 1: Woning

- 1 Asbestmateriaal**
- 0 Beperkingen
- 0 Uitsluitingen
- 0 Roerende goederen
- 0 Puin, steenslag, (water)bodem
- 1 Advies**
- 1 Geen asbest**

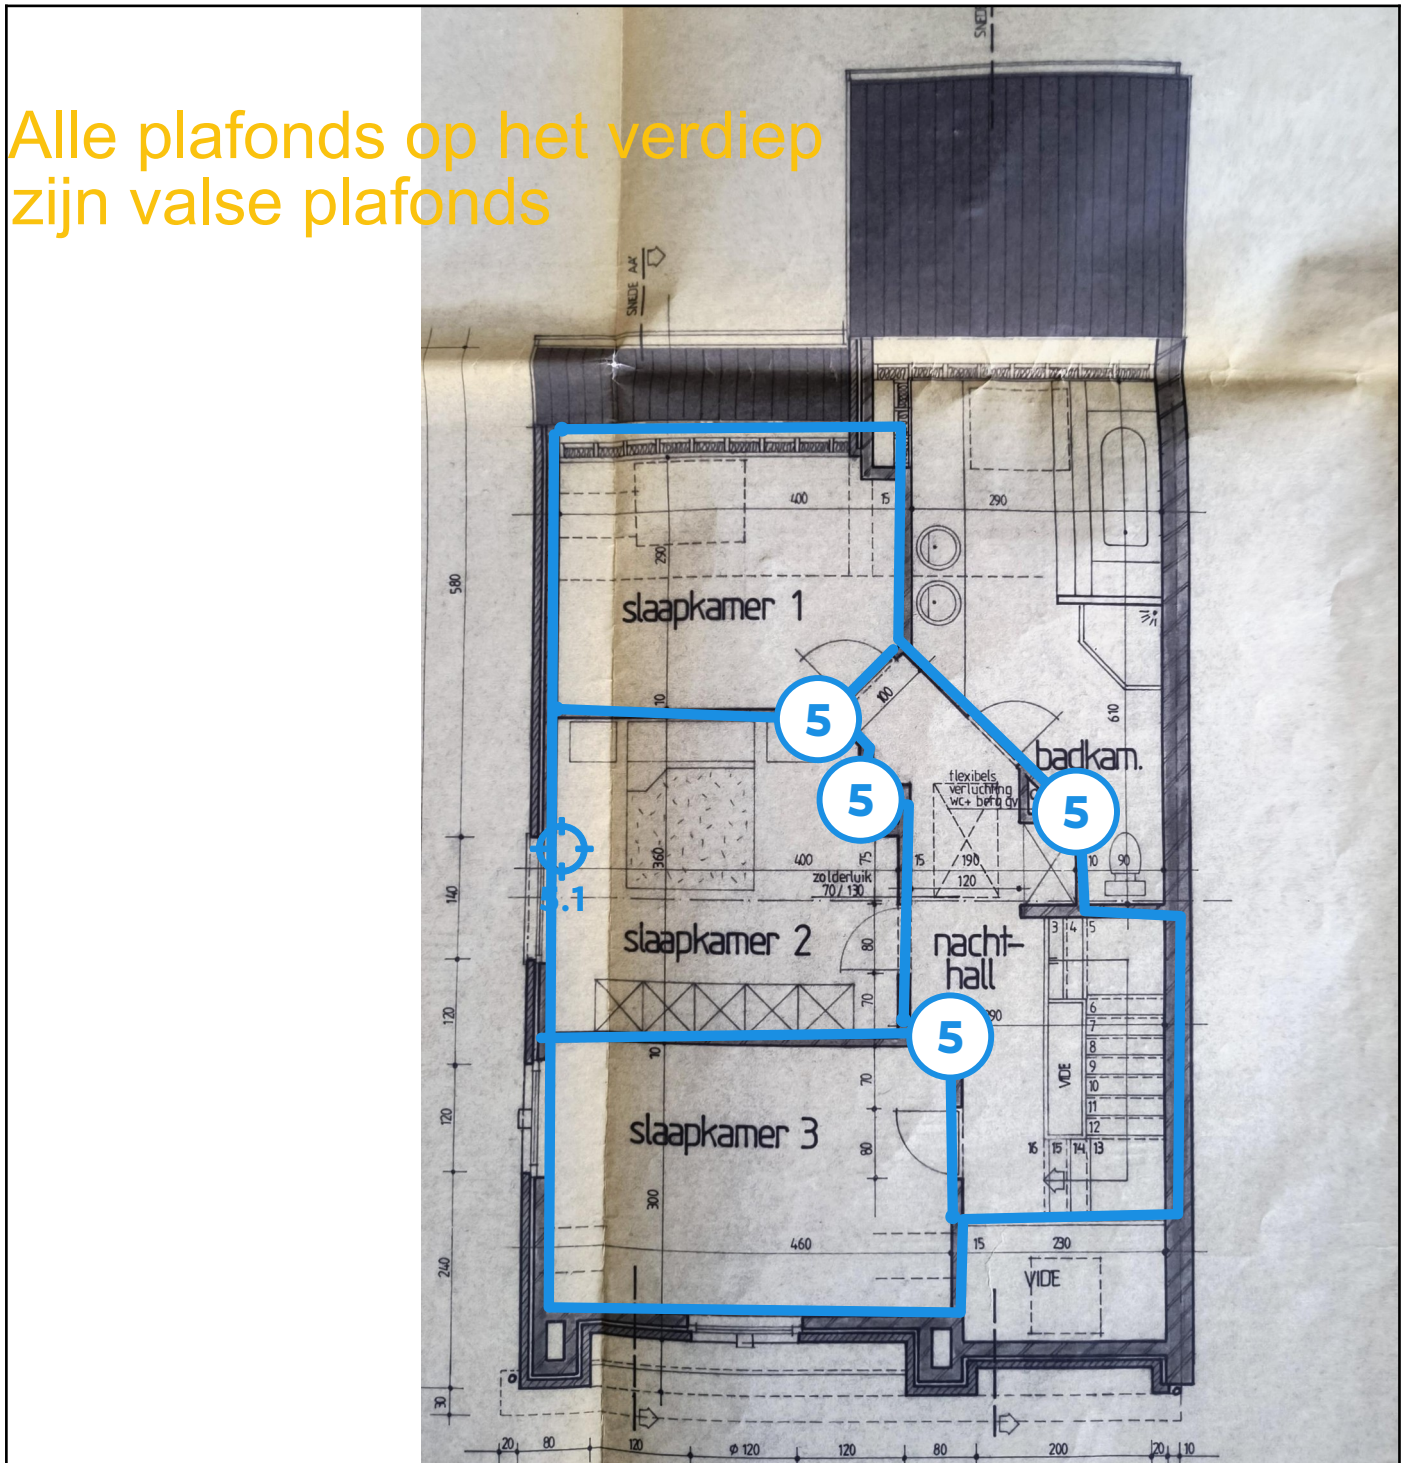
Plan 1.3: 1ste verdiep plan

Alle plafonds op het verdiep zijn valse plafonds

Beschrijving	Type	Actie
3. Pleisterwerk plafond	Advies	-
5. Pleisterwerk muren	Geen asbest	-

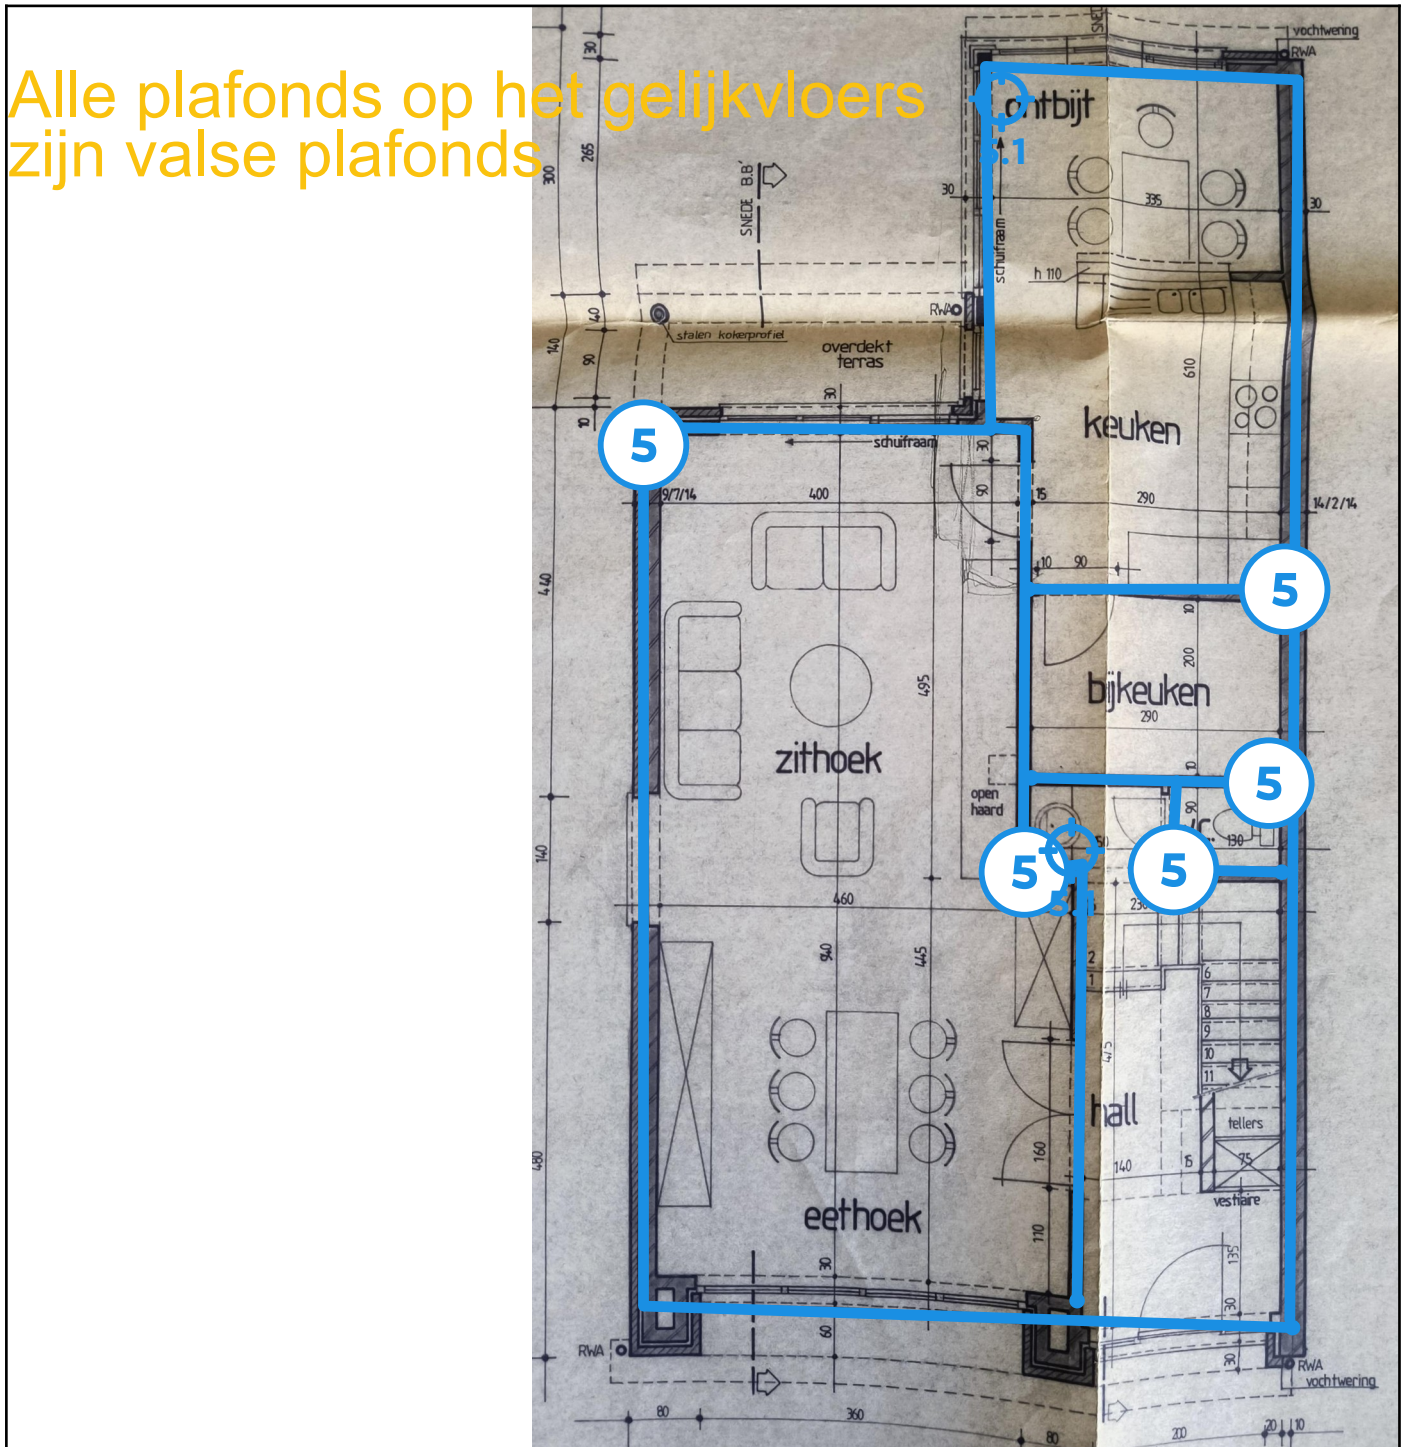
Plan 1.4: Gelijkvloers plan

Alle plafonds op het gelijkvloers zijn valse plafonds

Beschrijving	Type	Actie
3. Pleisterwerk plafond	Advies	-
5. Pleisterwerk muren	Geen asbest	-

5.1 Code: HER-PLM	Mengmonster	-
-------------------	-------------	---

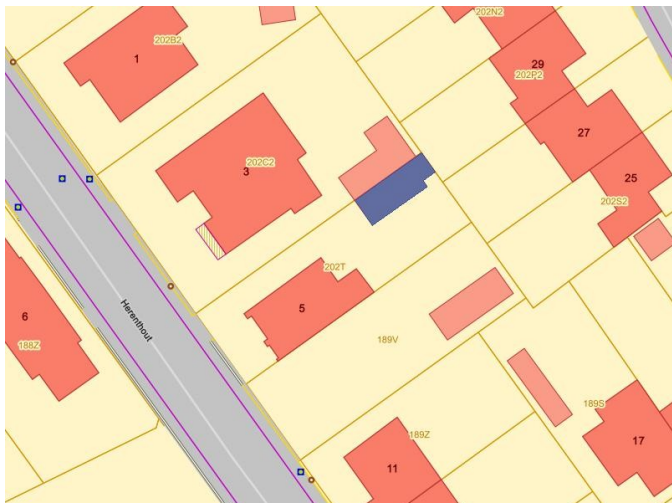
Zone 2: Garage + tuinhuis

- 0 Asbestmaterialen
- 0 Beperkingen
- 0 Uitsluitingen
- 0 Roerende goederen
- 0 Puin, steenslag, (water)bodem
- 1 Advies**
- 1 Geen asbest**

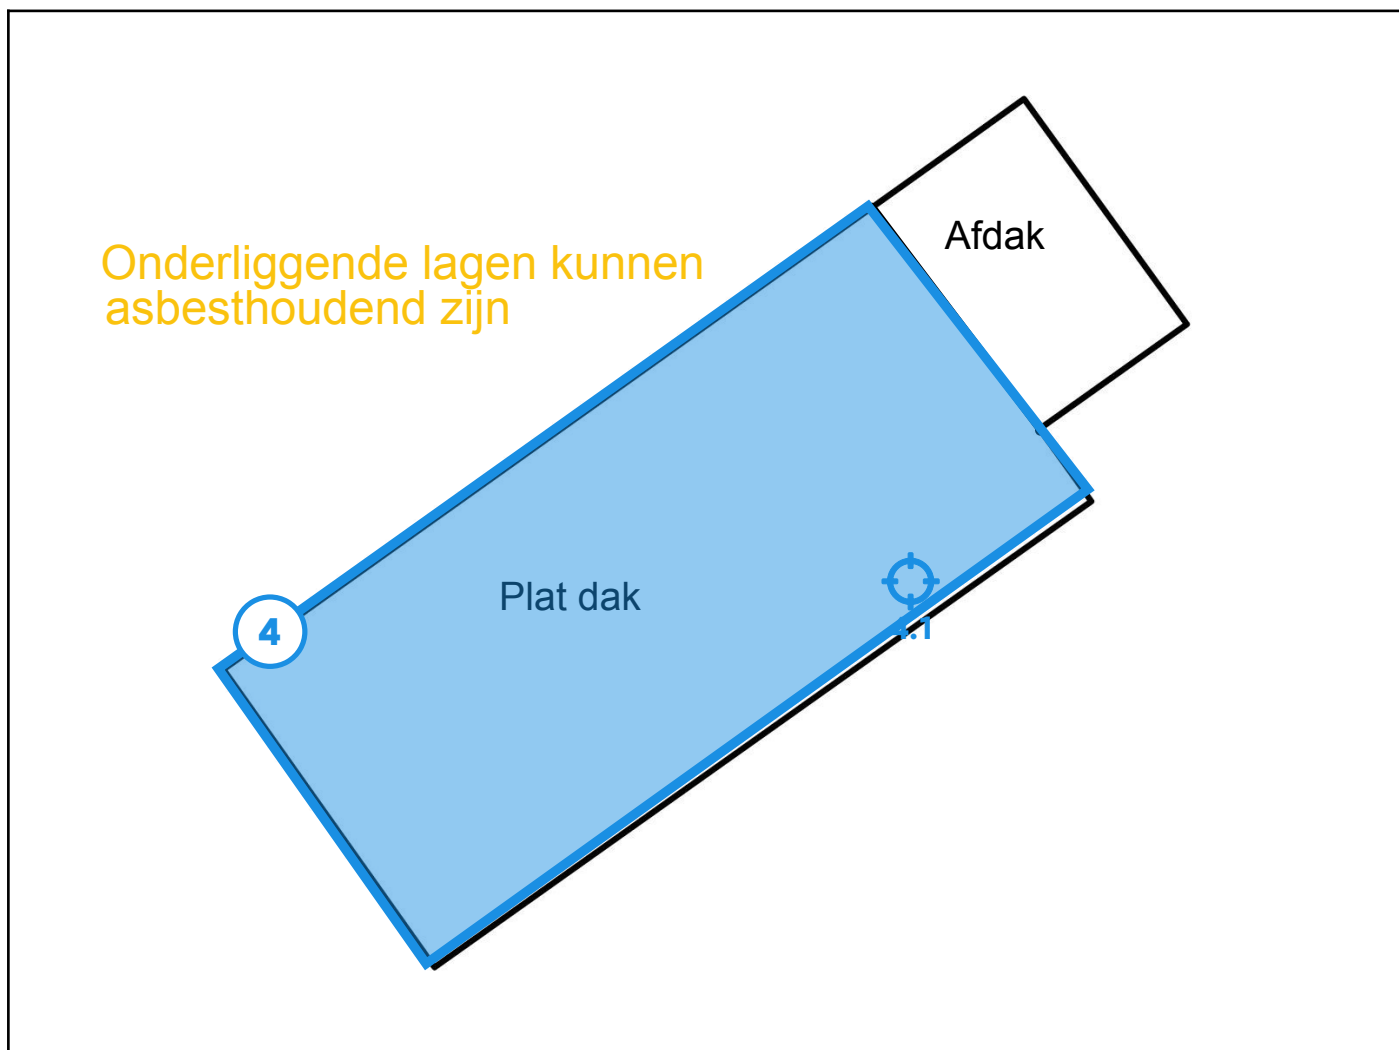
Plan 2.2: Garage + tuinhuis dakplan

Beschrijving	Type	Actie
2. Roofing plat dak garage	Advies	-
4. Roofing plat dak garage	Geen asbest	-
4.1 Code: HER-RO	Puntmonster	-
