# Asbestinventarisatattest

Moeistraat 45, 9830 Sint-Martens-Latem

Attestnummer : 20250516-000071.000

Uitgegeven op : 16.05.2025

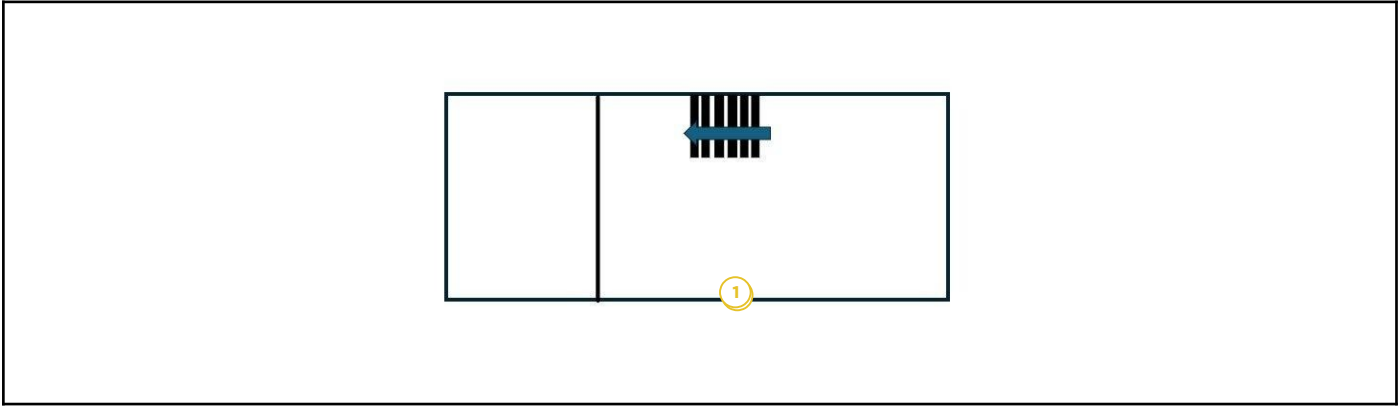
# Plan 1.1: Kelder

| Beschrijving | Type | Actie |
|---|---|---|
| 1. Bakeliet elektrische uitrusting: schakelaars, stopcontacten, armaturen | Asbestmateriaal | Zorgvuldig beheren |

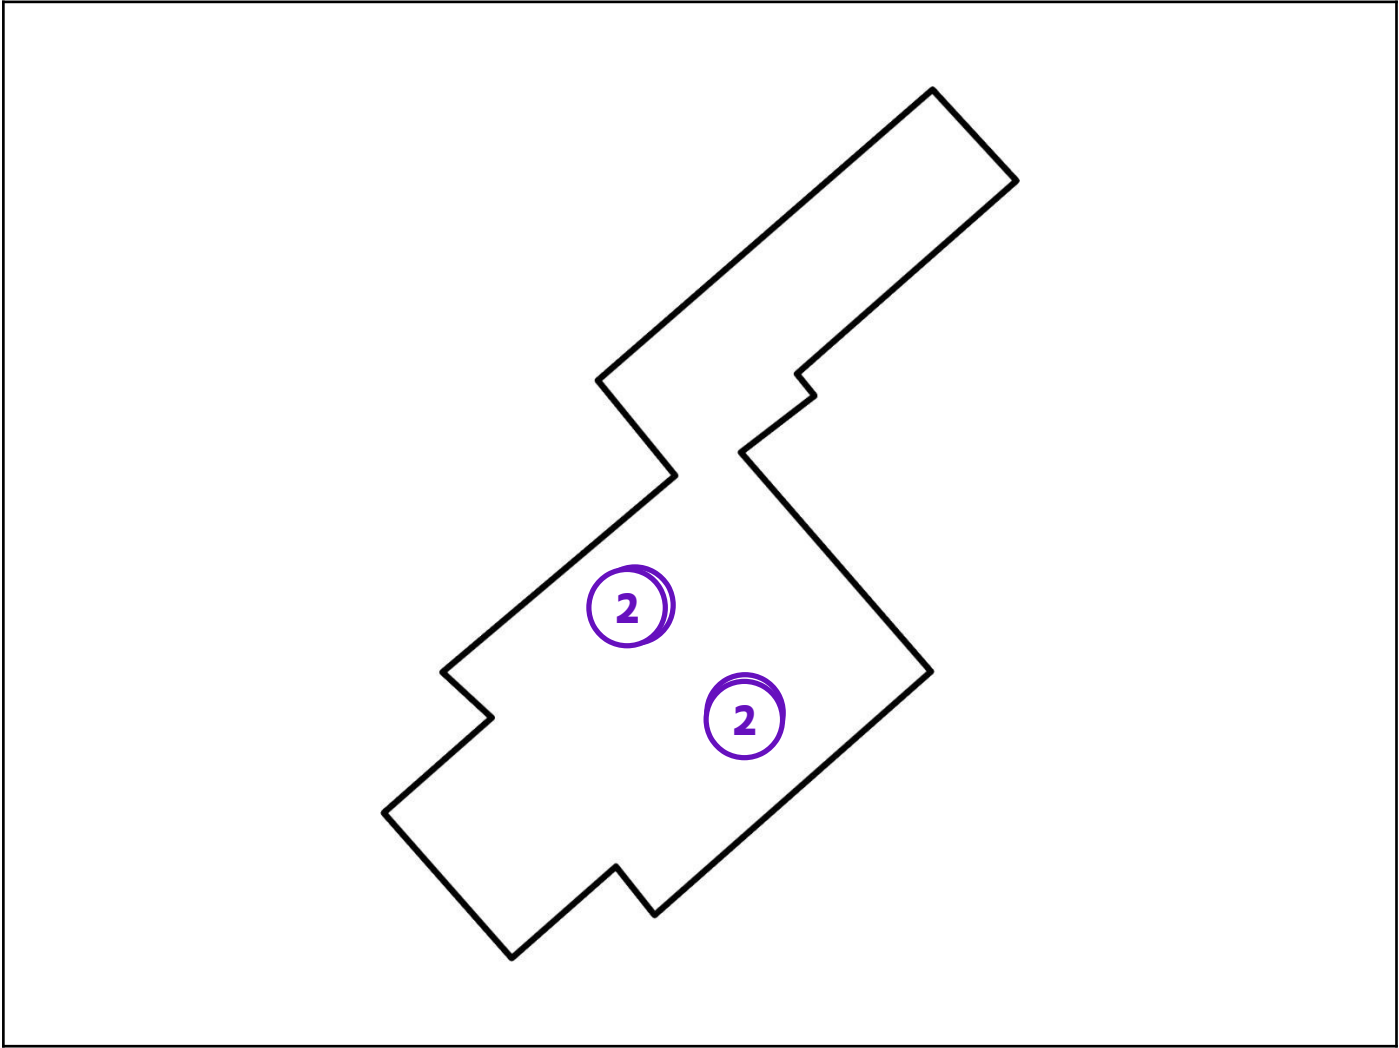
# Plan 1.5: Algemeen overzicht

| Beschrijving | Type | Actie |
|---|---|---|
| 2. Binnenkant schouwen | Beperking | - |
