Asbestinventarisatetest

23045B0154/00K002 - Nieuwstraat 45 - 47 Londerzeel

Attestnummer : 20241208-000039.000

Uitgegeven op : 08.12.2024

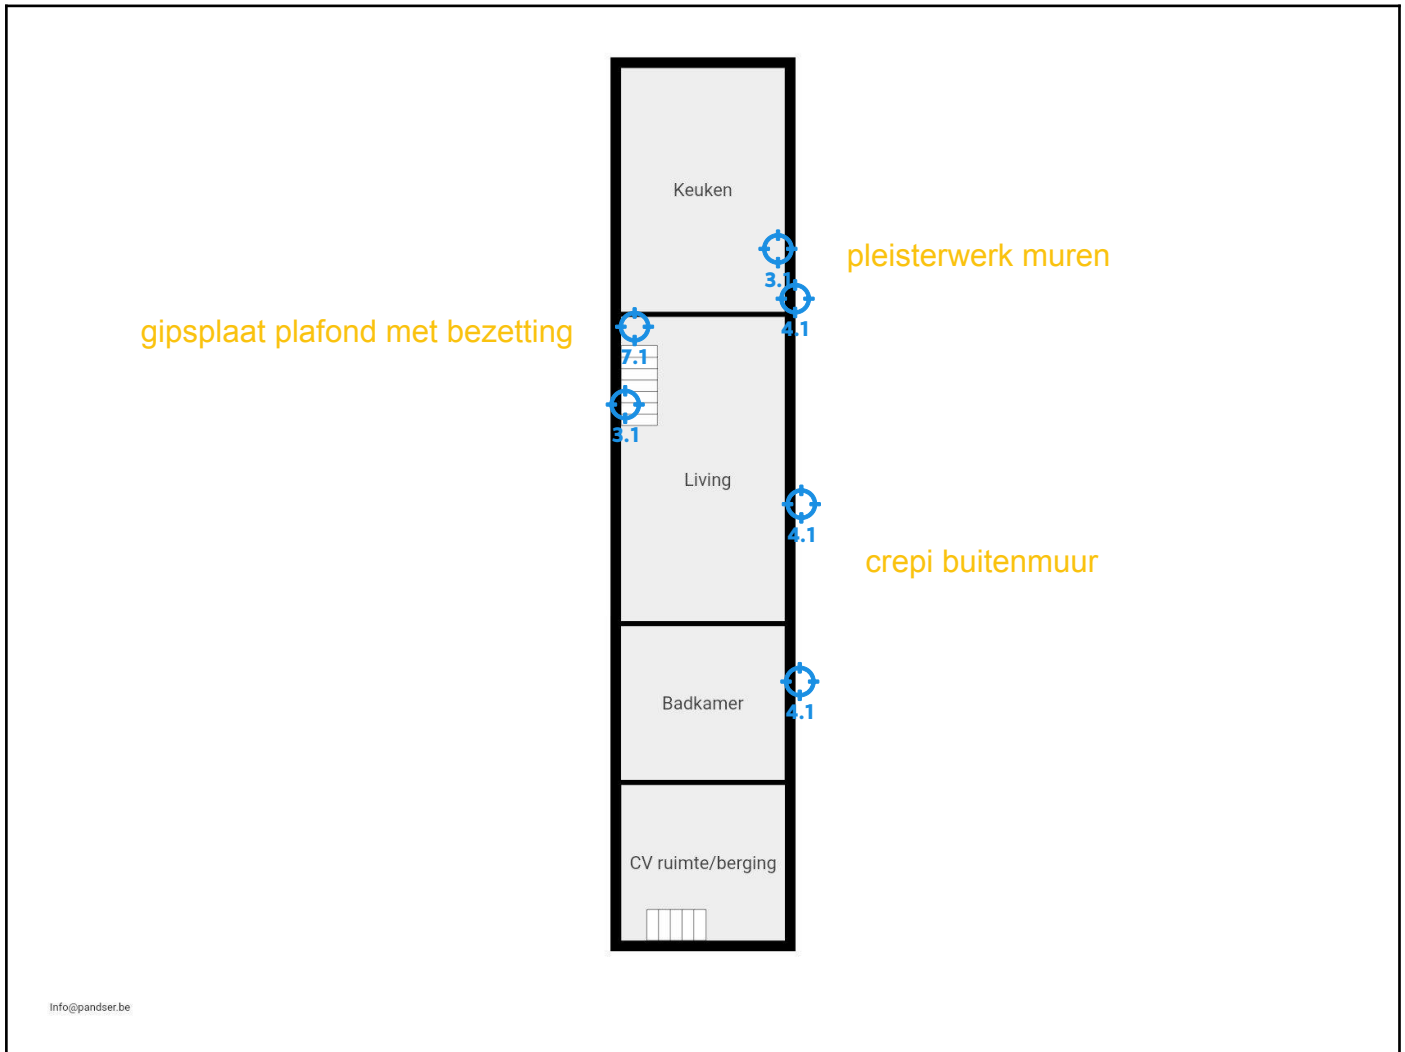
Plan 1.1: Gelijkvloers

Beschrijving	Type	Actie
3. pleisterwerk muren	Geen asbest	-
3.1 Code: 041224C1	Mengmonster	-
4. crepi buitenmuren	Geen asbest	-
4.1 Code: 041224C3	Mengmonster	-
7. gipsplaat plafond	Geen asbest	-
7.1 Code: 041224C2	Puntmonster	-
