# Asbestinventarisatetest

Dalialaan 31, 3191 Boortmeerbeek

Attestnummer : 20250224-000355.000

Uitgegeven op : 24.02.2025

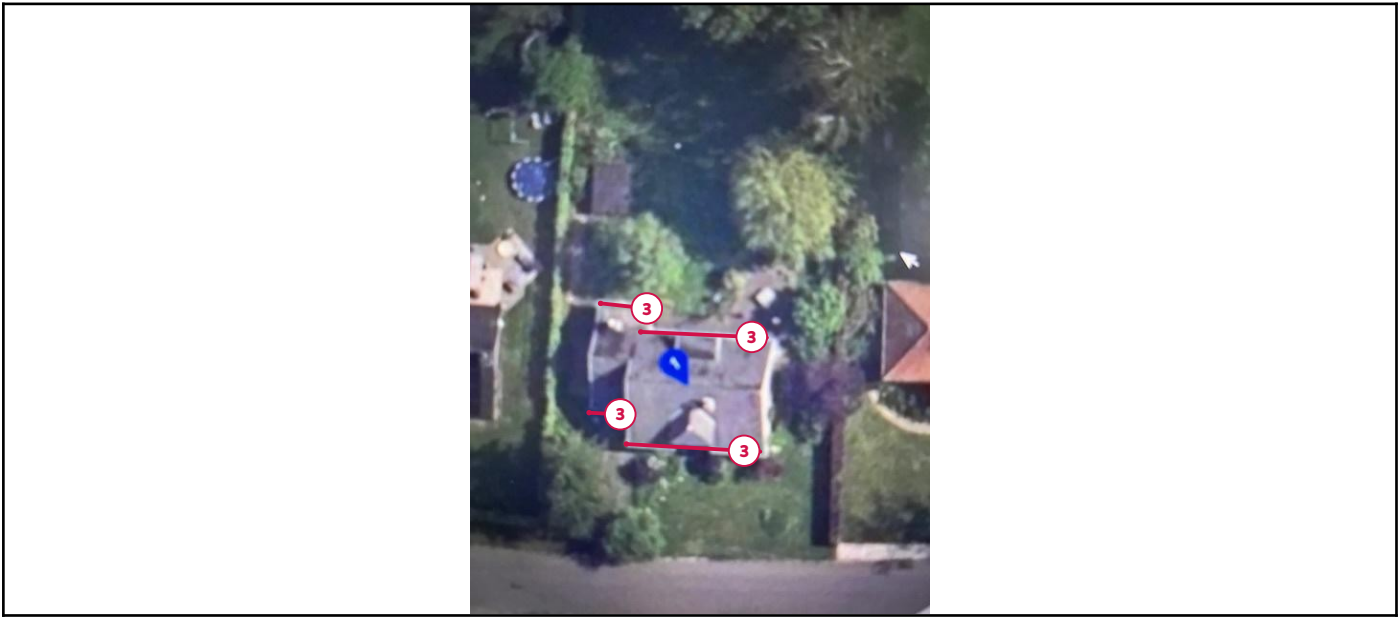
# Plan 1.4: Luchtfoto perceel

| Beschrijving | Type | Actie |
|---|---|---|
| 3. Mos en sediment in daggoten leien dak | Asbestmateriaal | Dringend verwijderen |

Reinig de goten liefst bij vochtig weer

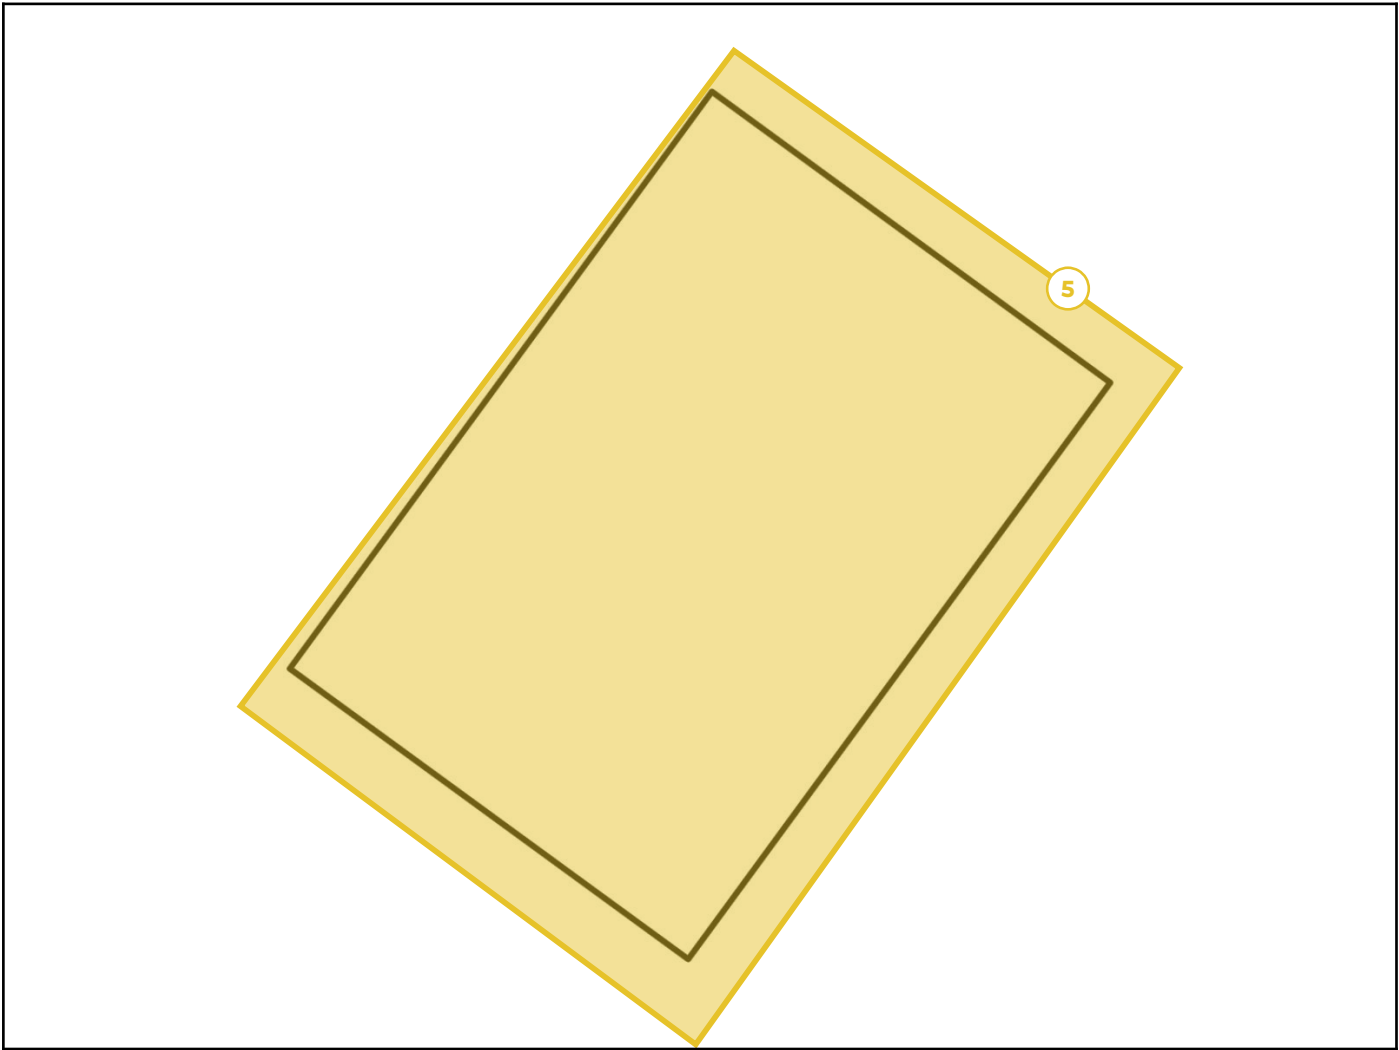
# Plan 2.1: Bijgebouw plan

| Beschrijving | Type | Actie |
|---|---|---|
| 5. Dak tuinhuis | Asbestmateriaal | Zorgvuldig beheren |
