Asbestinventarisatetest

Jakob van Arteveldelaan 22, 8500 Kortrijk

Attestnummer : 20250321-000224.000

Uitgegeven op : 21.03.2025

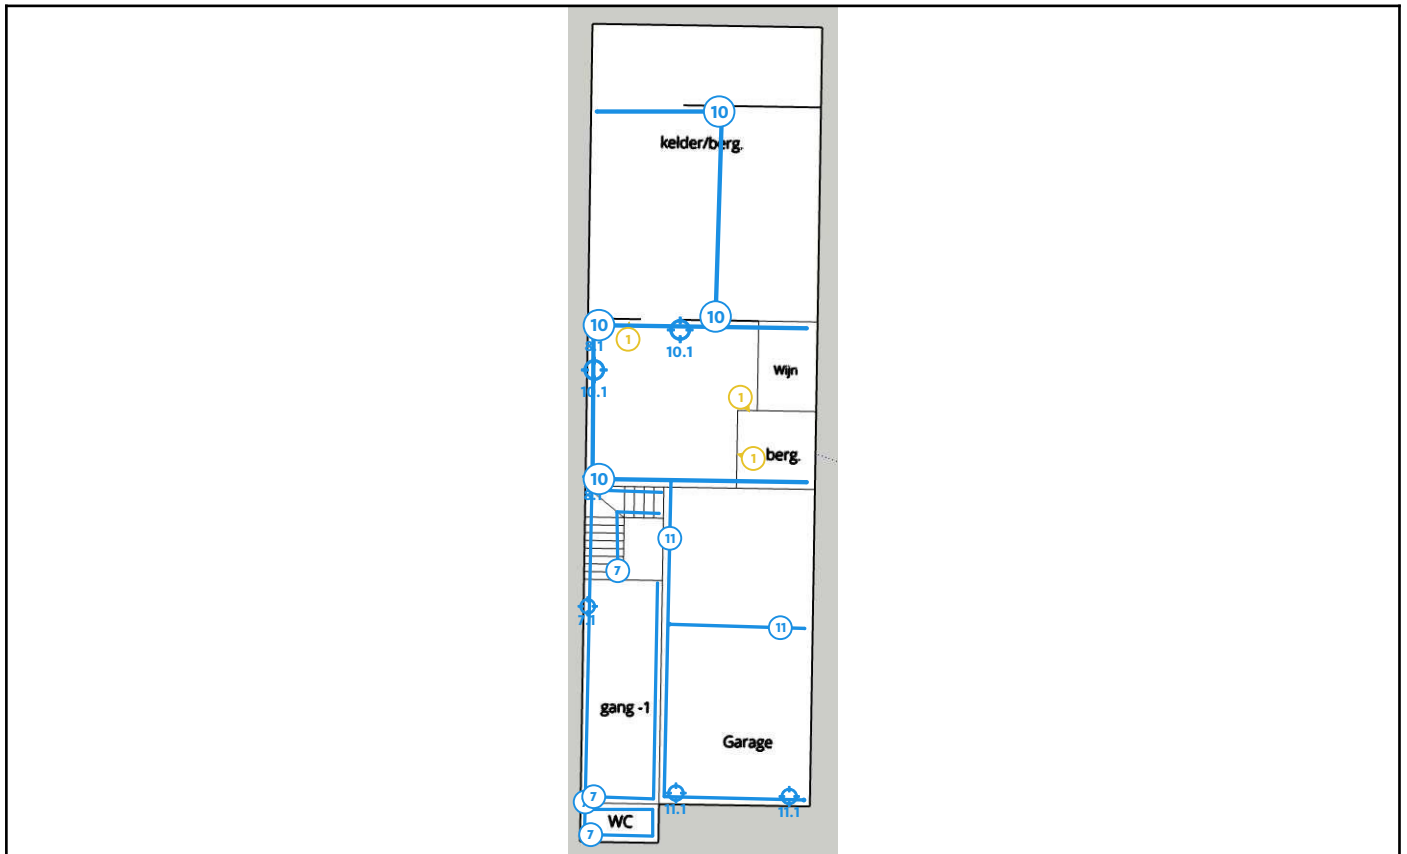
Plan 1.1: Kelderplan

Beschrijving	Type	Actie
1. Bakeliet toepassingen	Asbestmateriaal	Zorgvuldig beheren
7. Pleisterwerk muren	Geen asbest	-
7.1 Code: MS01	Mengmonster	-
8. Leidingisolatie bochten (mengstaal van de bochten)	Geen asbest	-
8.1 Code: MS05	Mengmonster	-
10. Leidingisolatie deel kelder/berging (rechte stukken)	Geen asbest	-
10.1 Code: MS04	Mengmonster	-
11. leidingisolatie deel garage (rechte stukken)	Geen asbest	-

11.1 Code: MS03	Mengmonster	-
-----------------	-------------	---

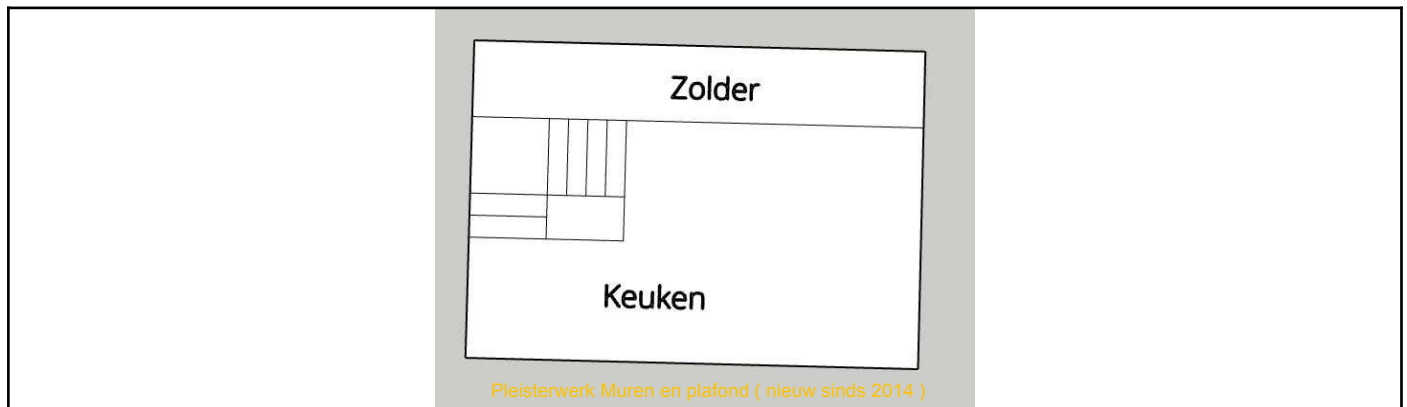
Plan 1.7: 4de verdieping

Beschrijving	Type	Actie
4. pleisterwerk zolderverdiep	Uitsluiting	-

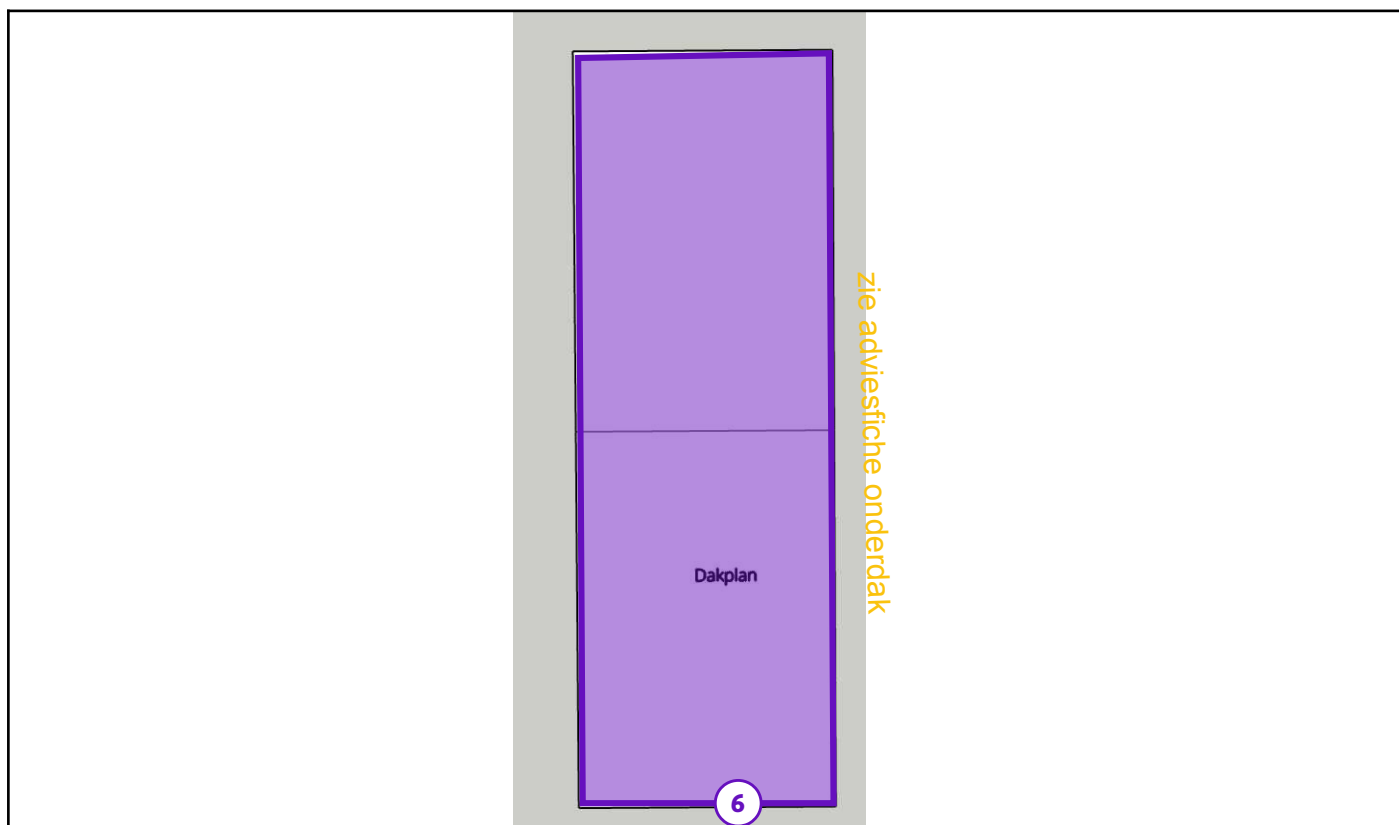
Plan 1.8: Plan onderdak

Beschrijving	Type	Actie
3. Onderdak hoofdak Niet zichtbaar	Beperking	-
6. Onderdak hoofdak	Advies	-

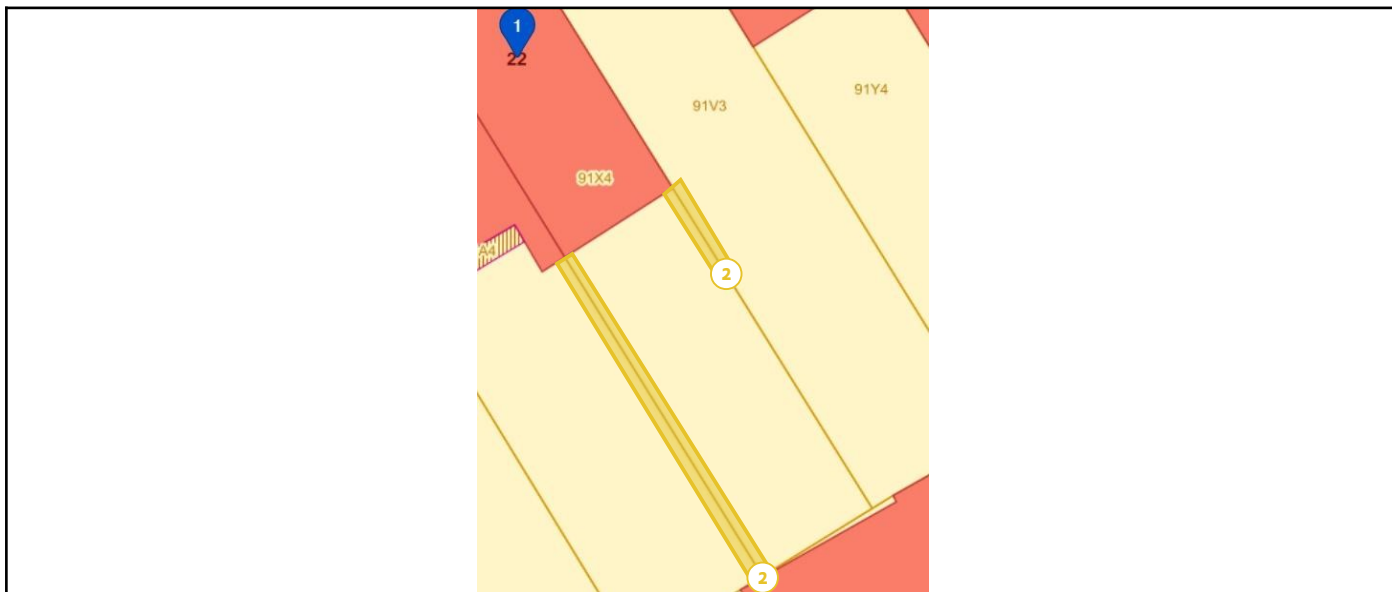
Plan 1.9: Buitenomgeving

Beschrijving	Type	Actie
2. Dekstenen op perceelsgrens	Asbestmateriaal	Zorgvuldig beheren

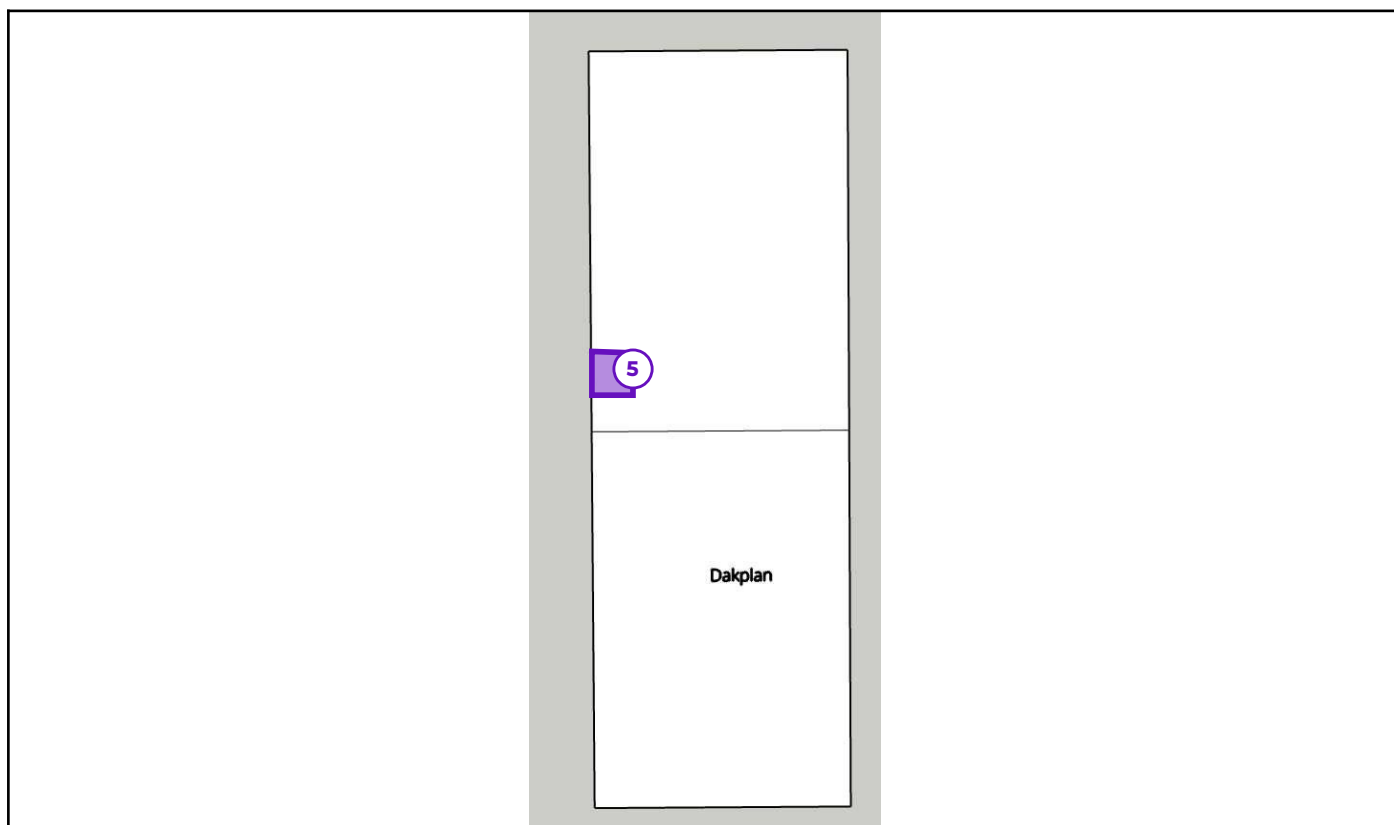
Plan 1.10: dakplan

Beschrijving	Type	Actie
5. deel schoorsteen vervangen in 2023	Advies	-

Het deel topschoorsteen met daarin een cementbuis werd na stormschade vervangen door een nieuwe buis.
Dit werd uitgevoerd in 2023.
