# Asbestinventarisatetest

Mijnwerkersstraat 19, 9620 Zottegem

Attestnummer : 20230328-000474.000

Uitgegeven op : 28.03.2023

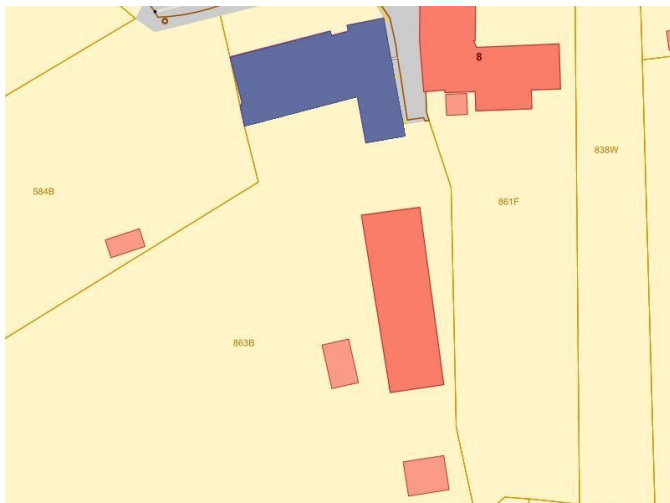
## Zone 1: Woning

- 0 Asbestmaterialen
- 1 Beperkingen
- 1 Uitsluitingen
- 0 Roerende goederen
- 0 Puin, steenslag, (water)bodem
- 0 Adviezen
- 2 Geen asbest

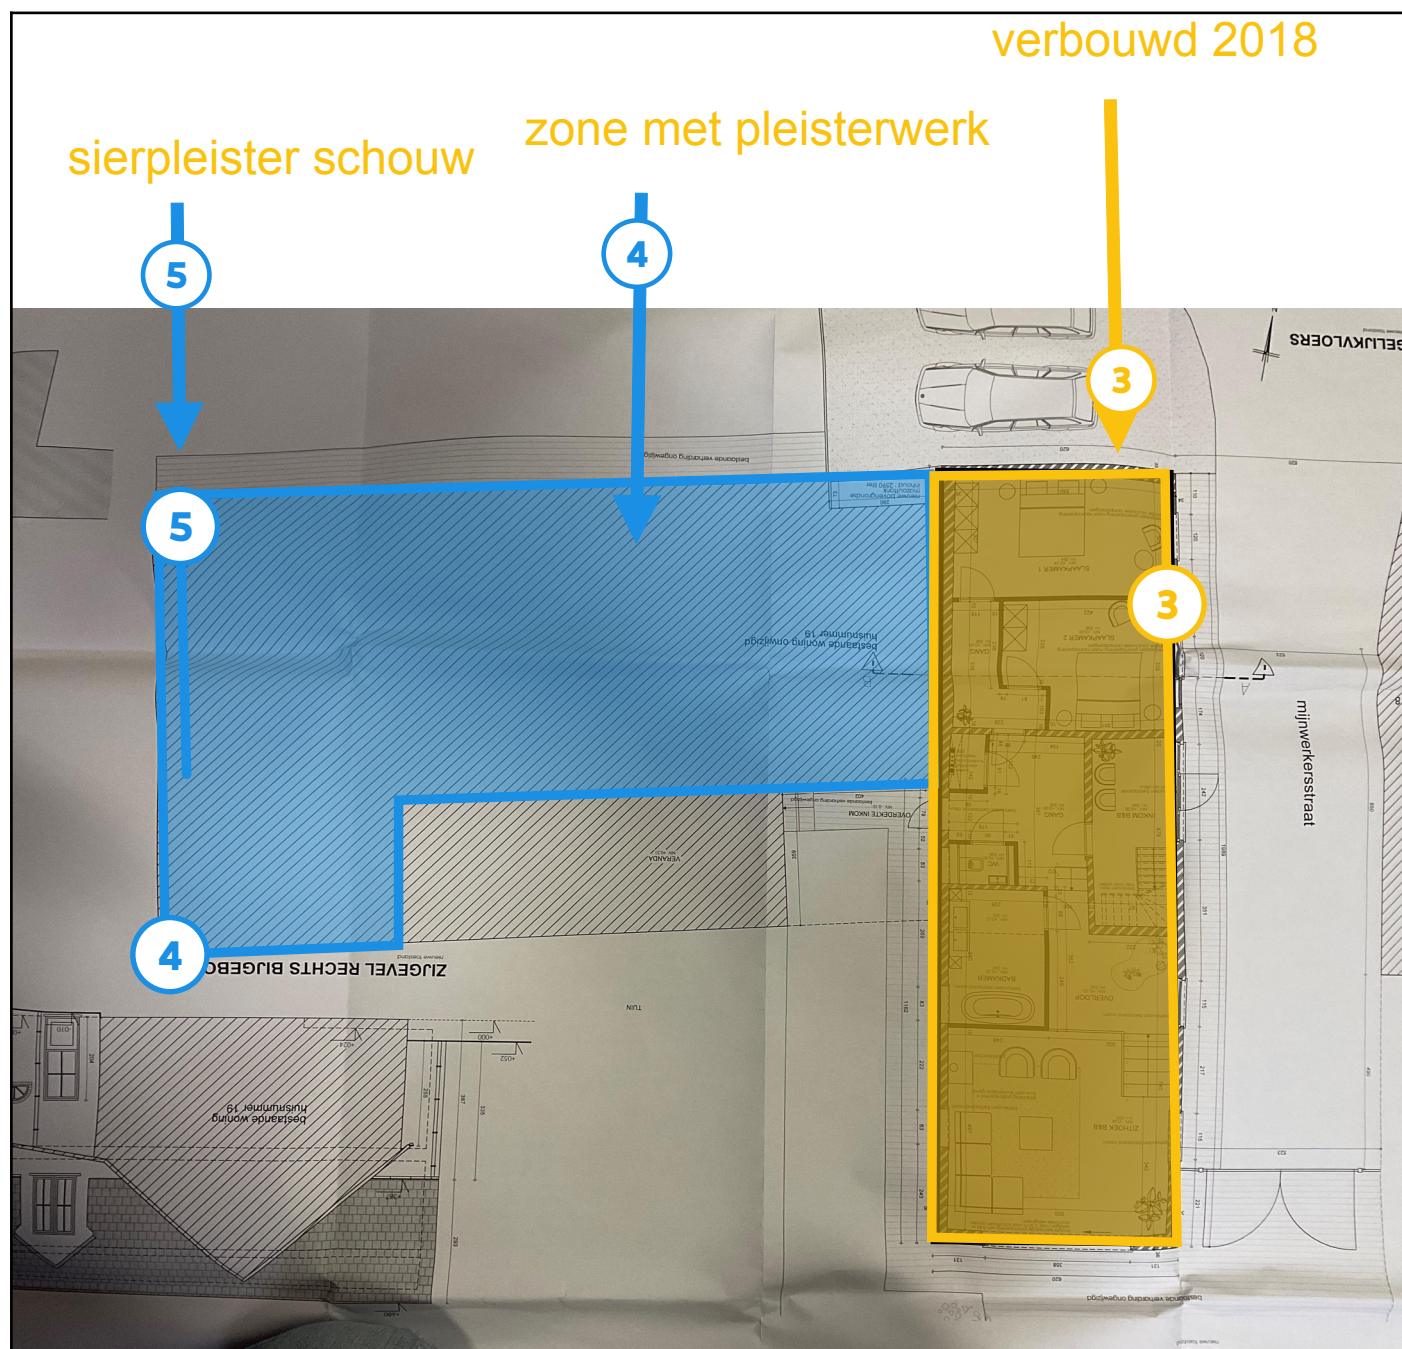
## Plan 1.1: Gelijkvloers

| Beschrijving | Type | Actie |
|---|---|---|
| 5. Pleisterwerk schouw | Geen asbest | - |

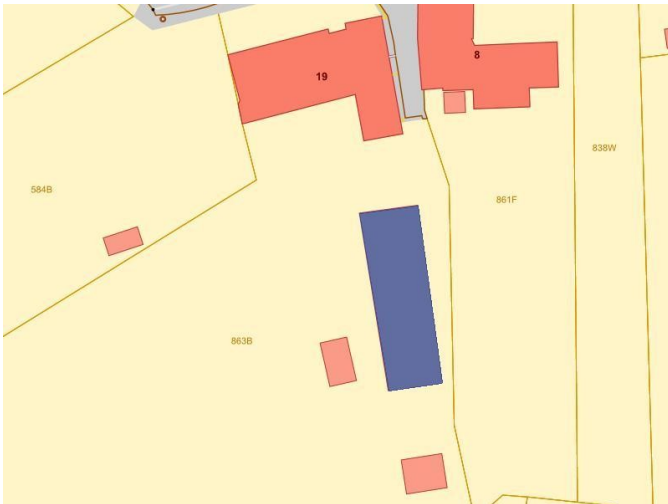
## Zone 2: Stalling

- 1 Asbestmateriaal**
- 0 Beperking
- 0 Uitsluiting
- 0 Roerend goed
- 0 Puin, steenslag, (water)bodem
- 0 Advies
- 0 Geen asbest

| Beschrijving | Type | Actie |
|---|---|---|
| 1. Onderdakplaten stalling | Asbestmateriaal | Zorgvuldig beheren |

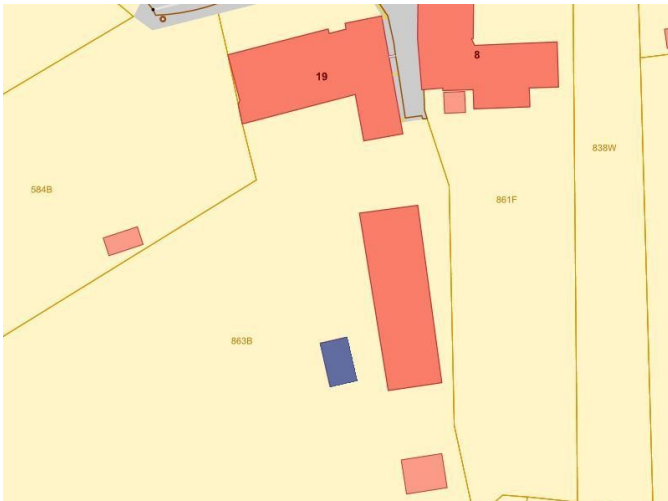
## Zone 3: Tuinhuis

- 0 Asbestmaterialen
- 0 Beperkingen
- 0 Uitsluitingen
- 0 Roerende goederen
- 0 Puin, steenslag, (water)bodem
- 0 Adviezen
- 0 Geen asbest

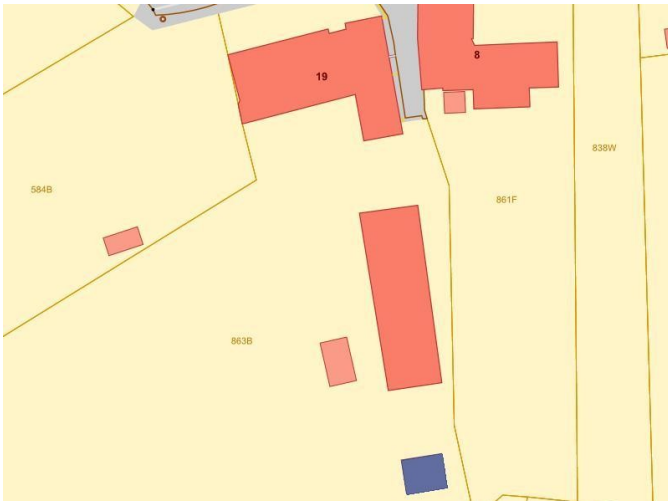
## Zone 4: Schuilstal

- 0 Asbestmaterialen
- 0 Beperkingen
- 0 Uitsluitingen
- 0 Roerende goederen
- 0 Puin, steenslag, (water)bodem
- 0 Adviezen
- 0 Geen asbest
