# Asbestinventarisatattest

Hof Ter Weyer 25, 3730 Bilzen-Hoeselt

Attestnummer : 20250514-000502.000

**Niet-asbestveilig**

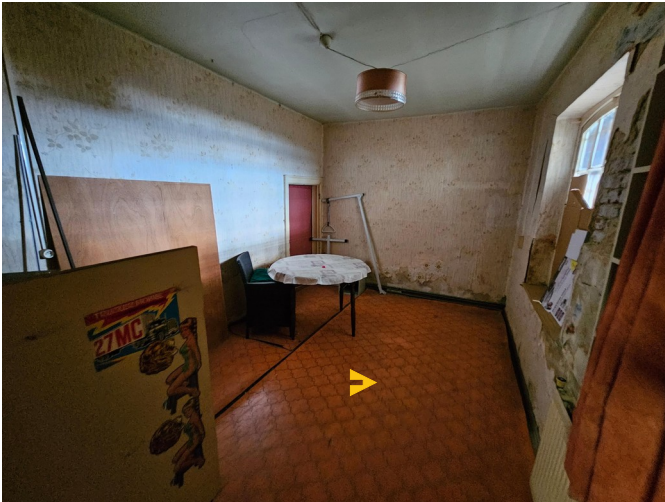
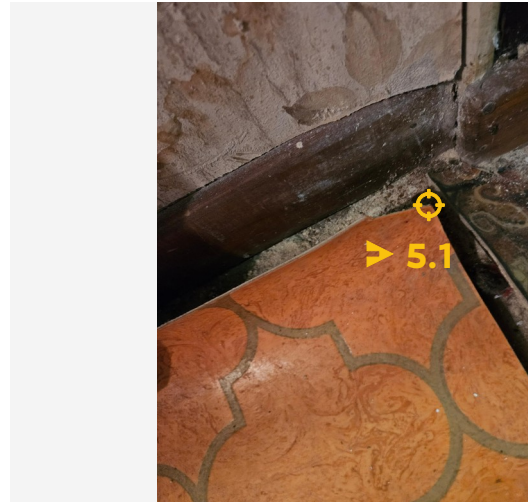
| Opmerking | Deze oppervlakte is niet gemeten geweest meer een schatting bij benadering voor alle aanwezige vinylvloeren, deze hoeveelheid mag niet gebruikt worden als maatstaf van heffing. |

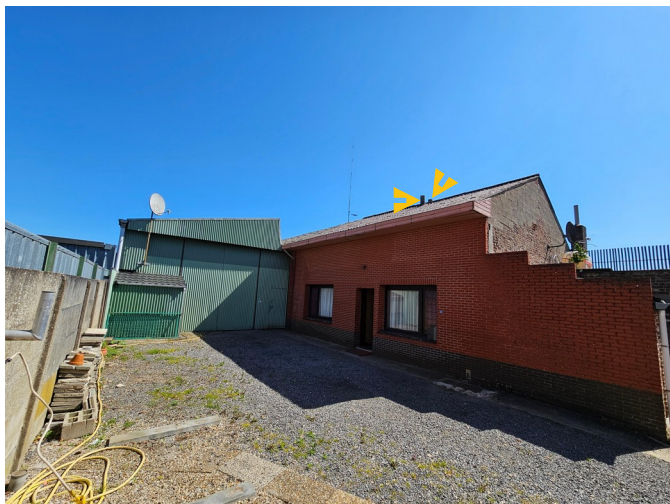
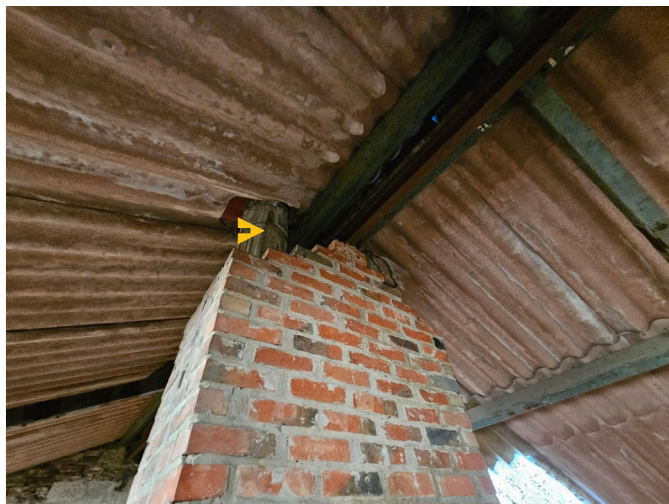
| Opmerking | Hoeveelheden zijn ter indicatie. Aan alle vermelde afmetingen/hoeveelheden/gewicht kunnen geen rechten ontleend worden. |

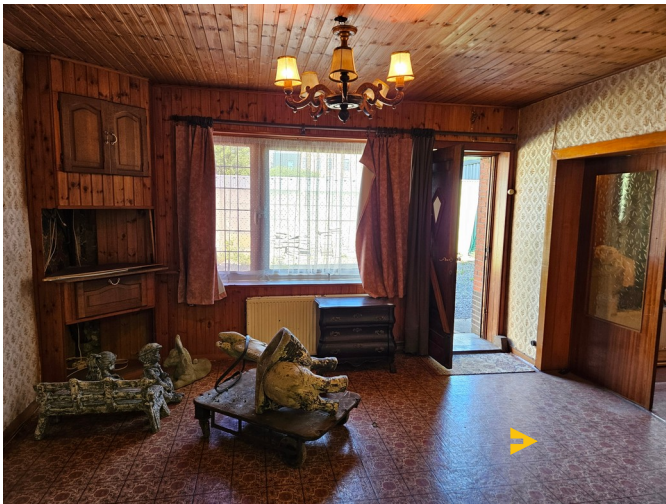
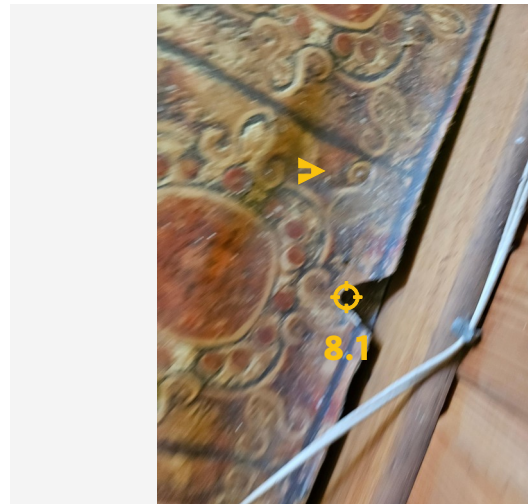
| Opmerking | Deze oppervlakte werd niet gemeten, maar geschat op basis van een benadering. Deze schatting mag niet worden gebruikt als maatstaf voor heffingen. |

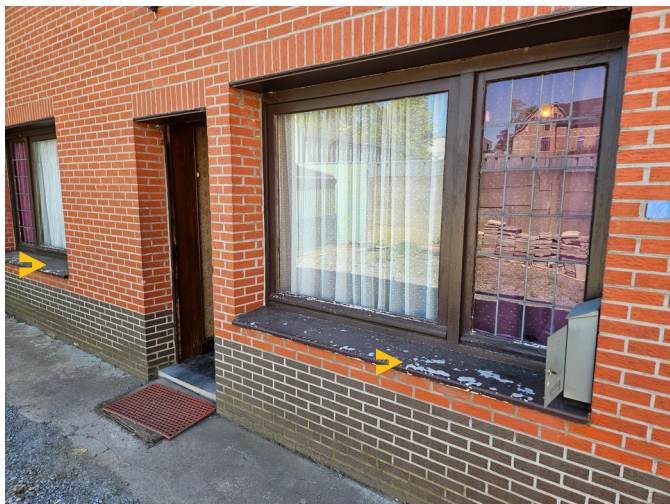
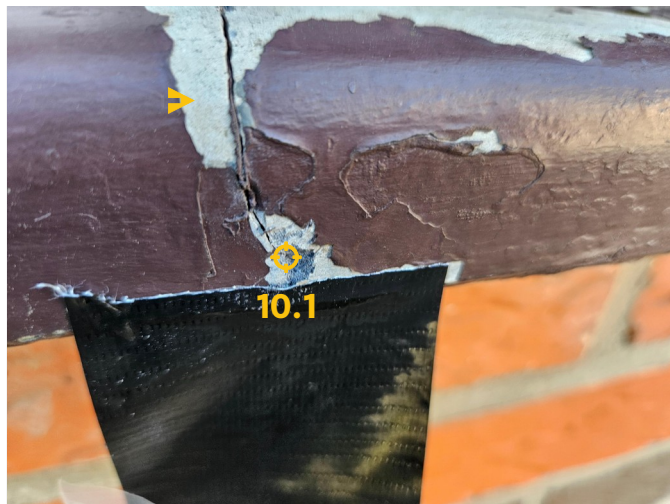
| Opmerking | Hoeveelheden zijn ter indicatie. Aan alle vermelde afmetingen/hoeveelheden/gewicht kunnen geen rechten ontleend worden. |

- Eenvoudige handelingen: mag via doe-het-zelf of door werknemer(s) met opleidingsattest eenvoudige handelingen  
Als dit materiaal verwijderd kan worden zonder het te breken, te beschadigen... , dan mag met dit met eenvoudige handelingen. Vermijd stofvorming en stofverspreiding op elk moment van de werken. Bevochtig of fixeer het materiaal.
