# Asbestinventarisat attest

Libbrechtstraat 15, 9230 Wetteren

Attestnummer : 20250502-000155.000

Uitgegeven op : 02.05.2025

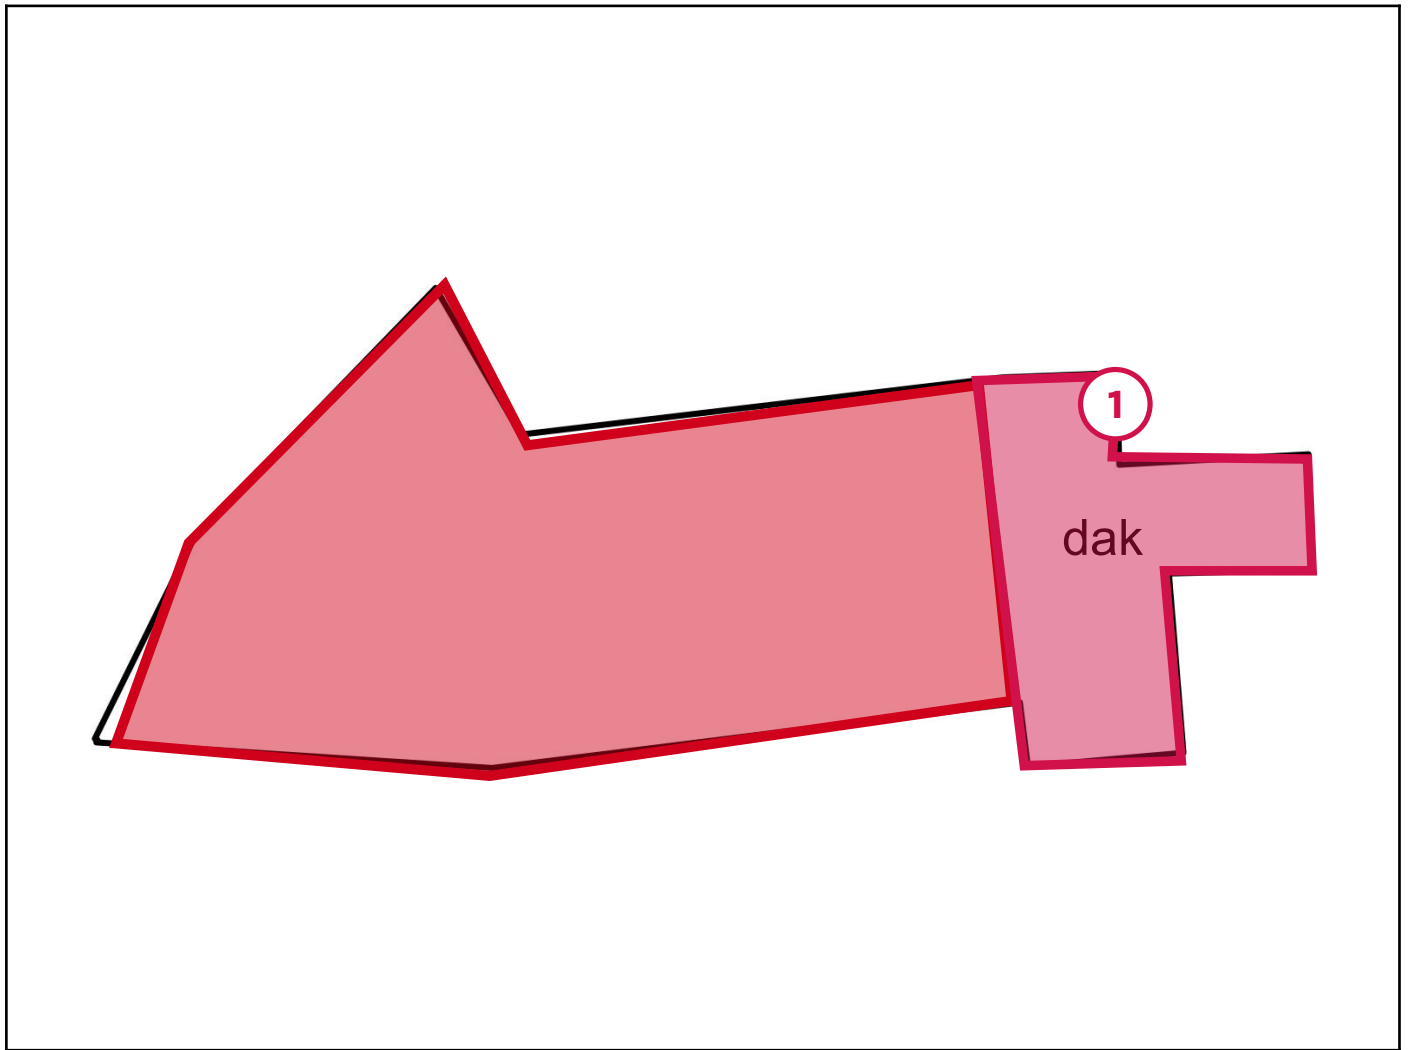
## Plan 2.2: Garages plan dak

| Beschrijving | Type | Actie |
|---|---|---|
| 1. golfplaten dak | Asbestmateriaal | Dringend verwijderen |

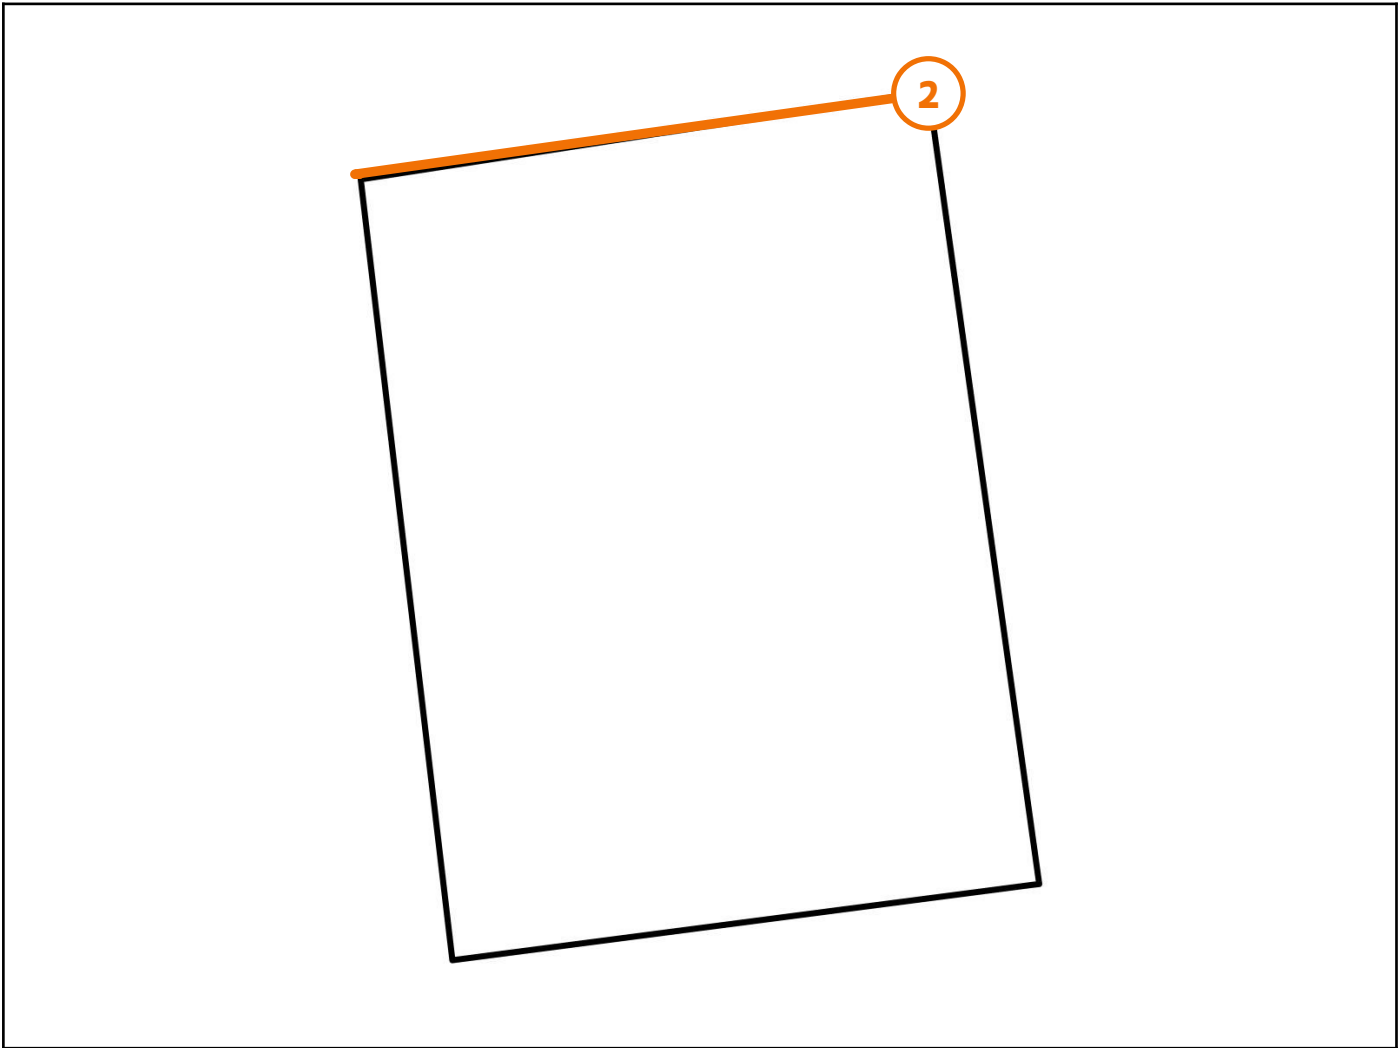
### Plan 3.1: Tuinhuis plan gvl

| Beschrijving | Type | Actie |
|---|---|---|
| 2. Golfplaten gevel | Asbestmateriaal | <a href="#">Verwijderen</a> |

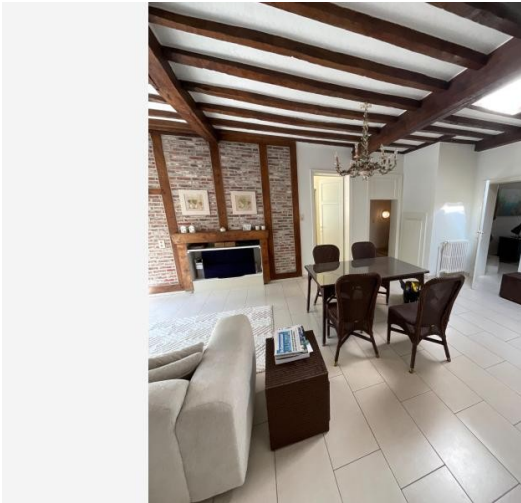
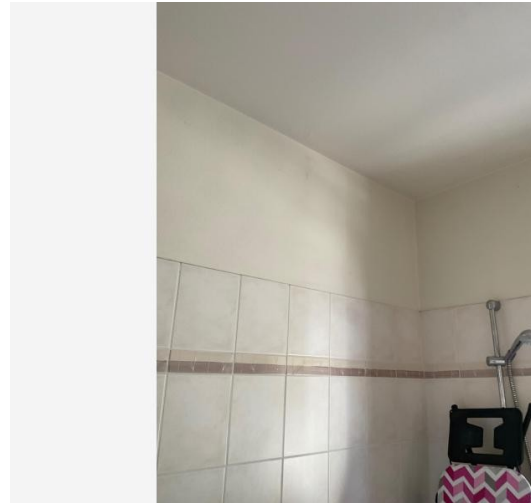
| Opmerking | <p>Geschatte hoeveelheid.</p> <p>Enkel de bovenste laag werd gecontroleerd. De uitslag kan dus geen uitspraak doen over ondergelegen lagen. Nieuw gebrand 2004</p> |
