# Asbestinventarisatetest

Steenbergstraat 68, 1790 Affligem

Attestnummer : 20240910-000385.000

**Niet-asbestveilig**

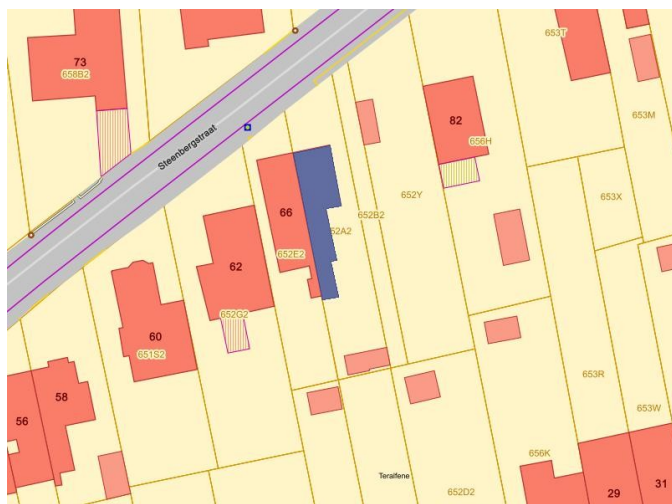
# Zone 1: Woning

Tijdens de inspectie vastgesteld:

**2 Asbestmaterialen**

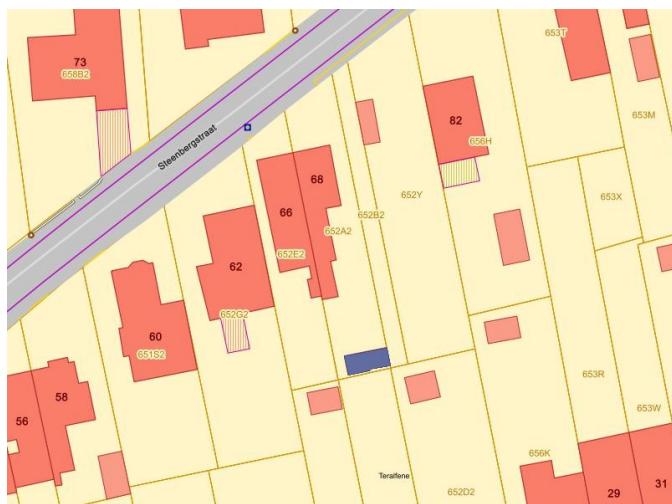
## Zone 2: Tuinhuizen

Tijdens de inspectie vastgesteld:

- 1 Asbestmateriaal**
- 0 Beperkingen
- 0 Uitsluitingen
- 0 Roerende goederen
- 0 Puin, steenslag, (water)bodem
- 1 Advies**
- 0 Geen asbest
