# Asbestinventarisatetest

Steenhuffeldorp 50, 1840 Londerzeel

Attestnummer : 20250304-000297.000

**Niet-asbestveilig**

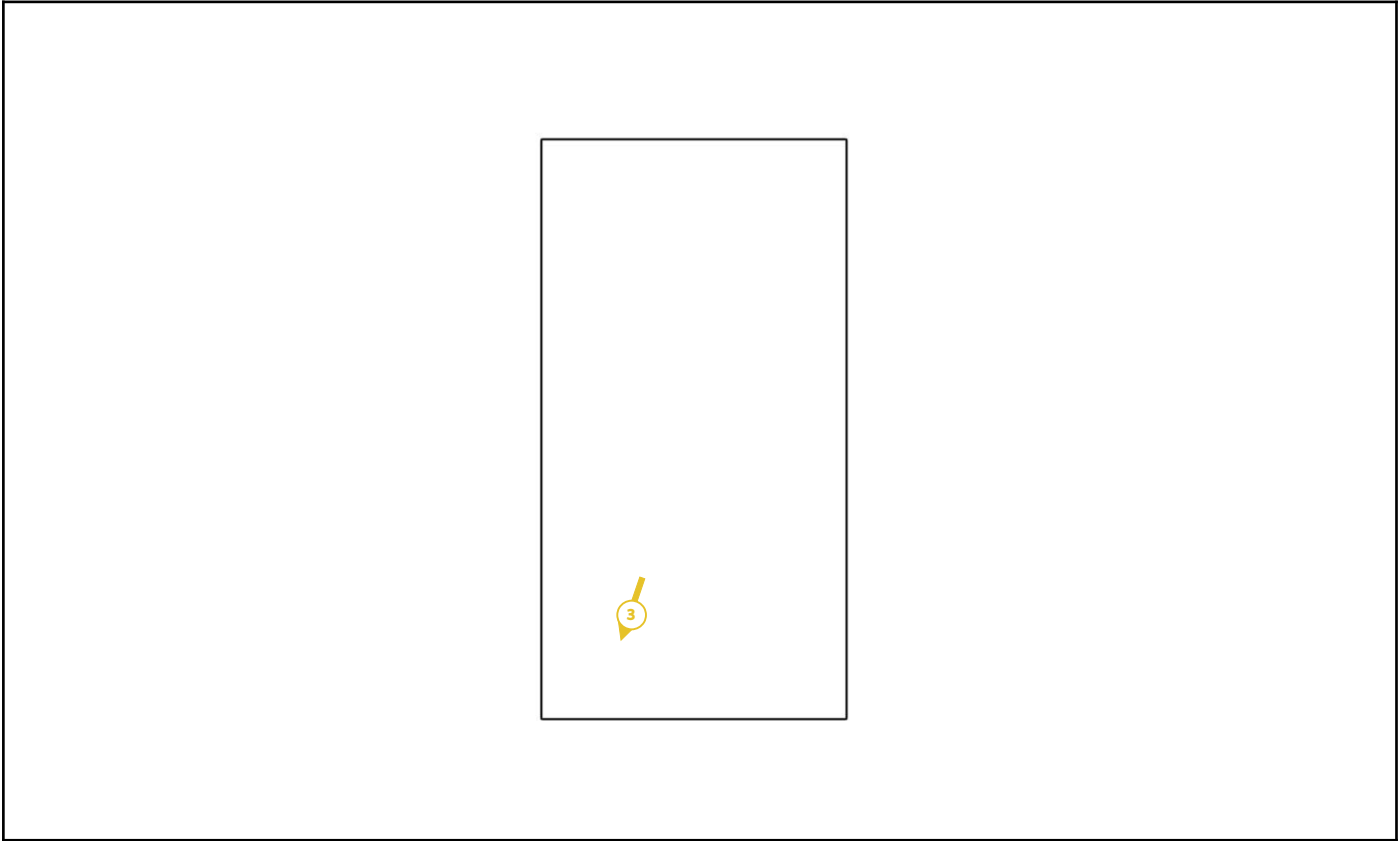
# Plan 1.1: kelder

| Beschrijving | Type | Actie |
|---|---|---|
| 3. Bakeliet | Asbestmateriaal | Zorgvuldig beheren |

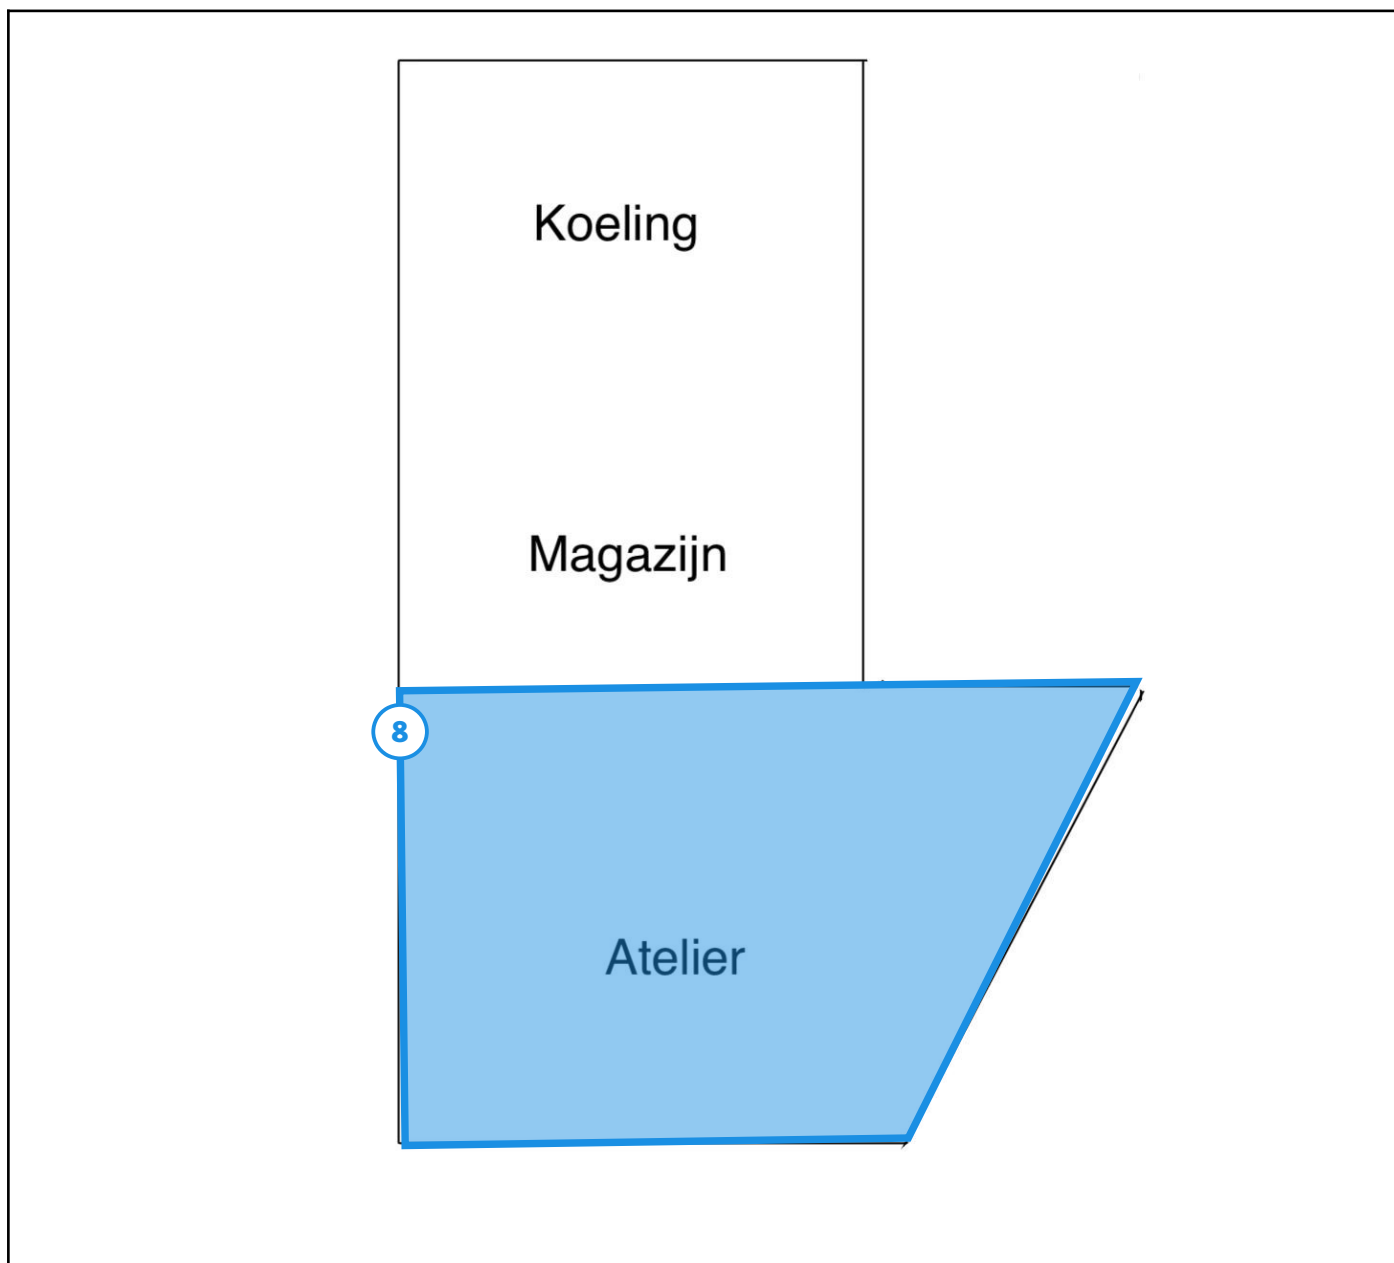
## Plan 1.3: bakkerij gedeelte gelijkvloers

| Beschrijving | Type | Actie |
|---|---|---|
| 8. Pleister muren | Geen asbest | - |

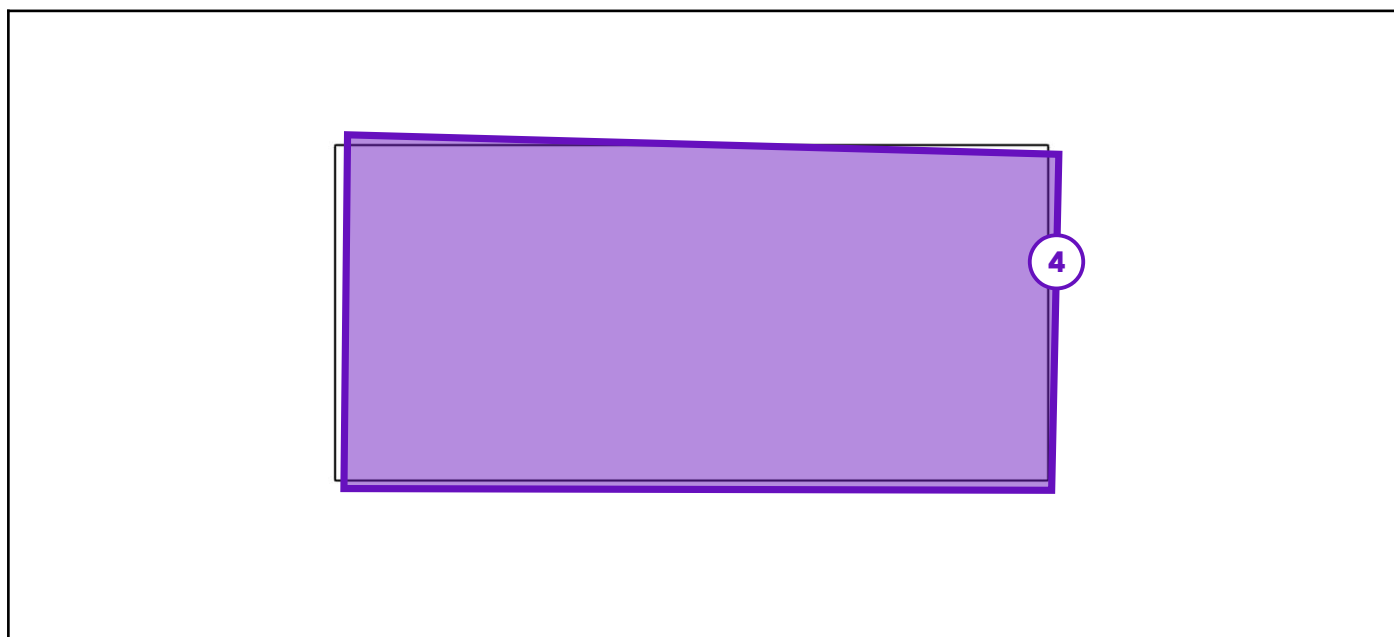
## Plan 1.5: zolder

| Beschrijving | Type | Actie |
|---|---|---|
| 4. Zolder | Beperking | - |
