# Asbestinventarisatetest

Dries 13, 9520 Sint-Lievens-Houtem

Attestnummer : **20250513-000186.000**

Uitgegeven op : **13.05.2025**

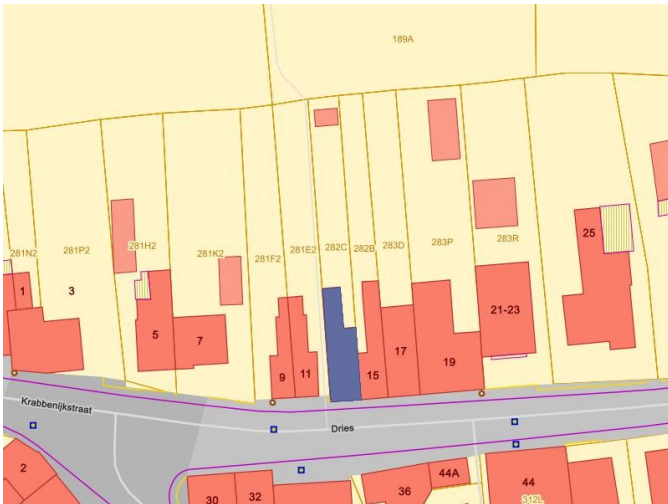
## Zone 1: Hoofdgebouw

- 0 Asbestmaterialen
- 2 Beperkingen
- 0 Uitsluitingen
- 0 Roerende goederen
- 0 Puin, steenslag, (water)bodem
- 3 Adviezen
- 2 Geen asbest

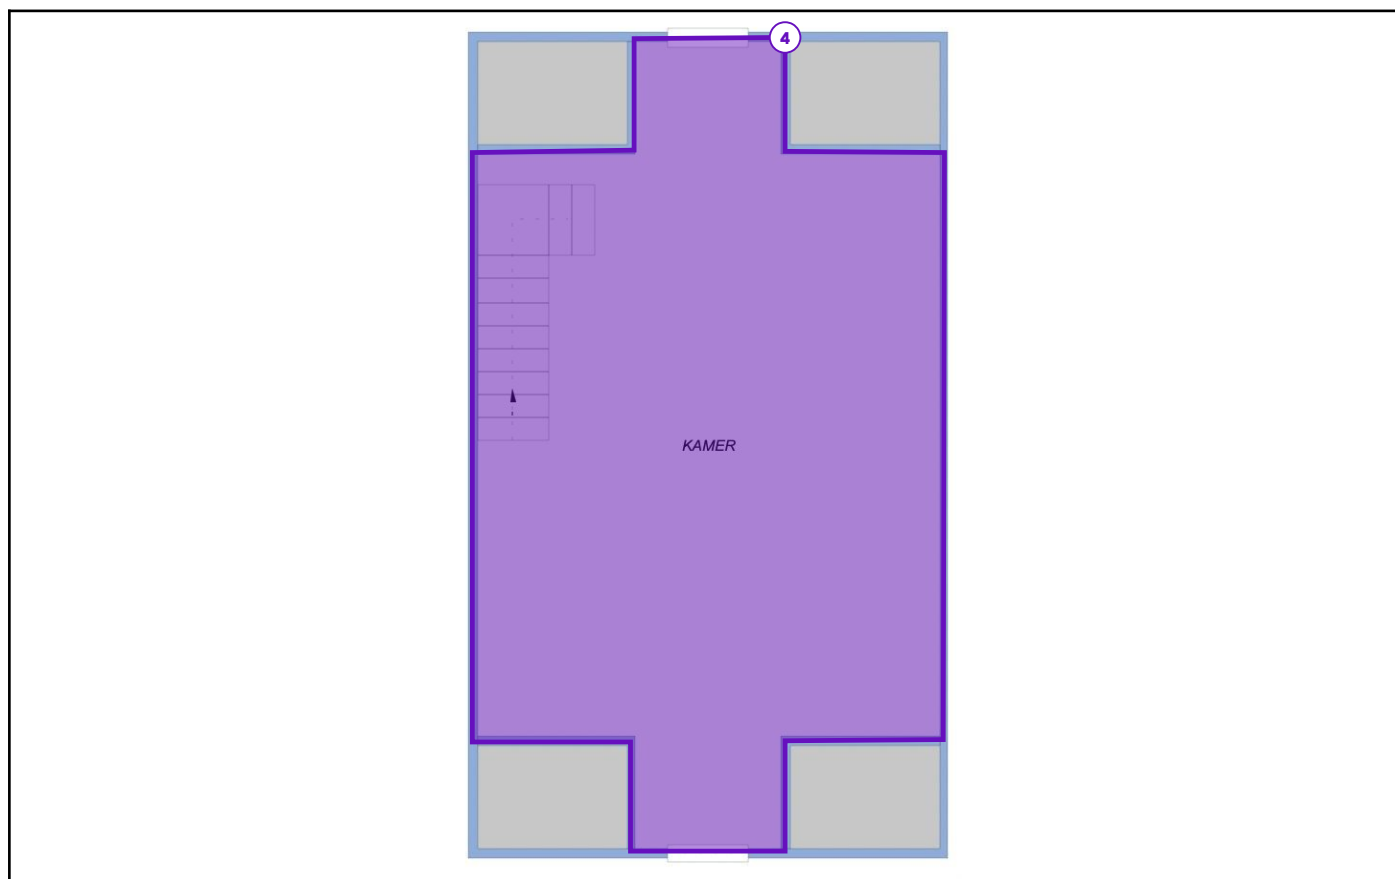
## Plan 1.6: Verdieping V+2

| Beschrijving | Type | Actie |
|---|---|---|
| 4. Plafondafwerking | Advies | - |

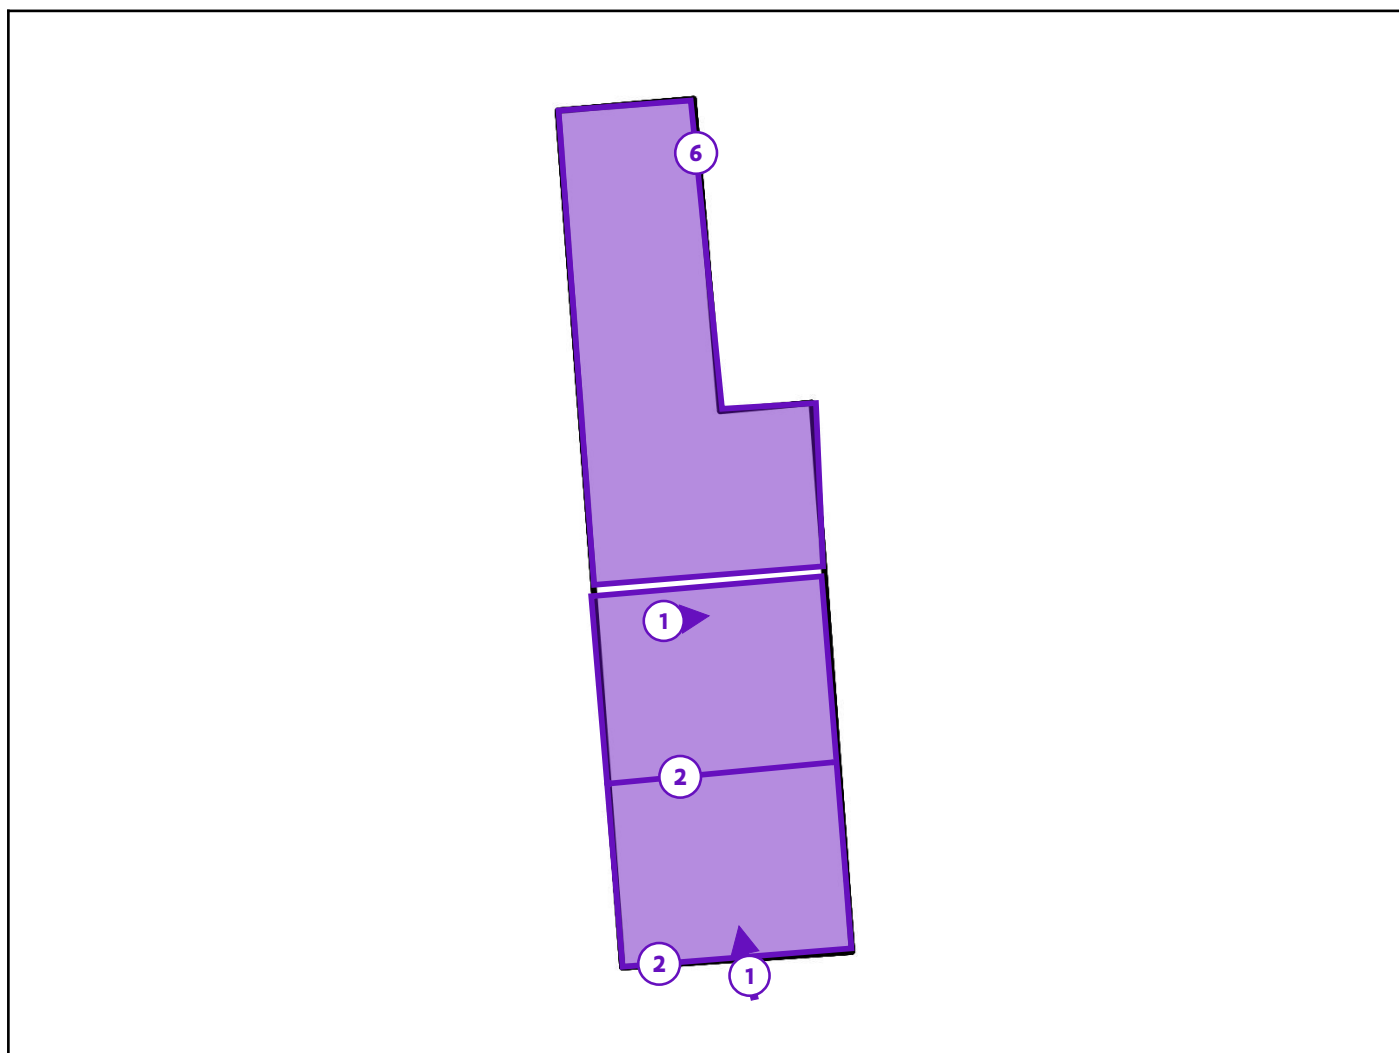
## Plan 1.7: Hoofdgebouw plan

| Beschrijving | Type | Actie |
|---|---|---|
| 6. Dakbedekking achterbouw | Advies | - |

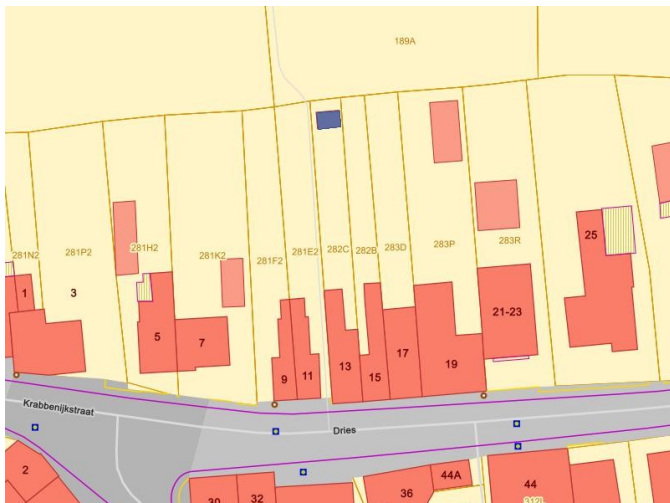
## Zone 2: Tuinberging

- 0 Asbestmaterialen
- 0 Beperkingen
- 0 Uitsluitingen
- 0 Roerende goederen
- 0 Puin, steenslag, (water)bodem
- 1 Advies**
- 0 Geen asbest
