# Asbestinventarisat attest

Wolfshaegen 175A, 3040 Huldenberg

Attestnummer : 20250517-000044.000

Uitgegeven op : 17.05.2025

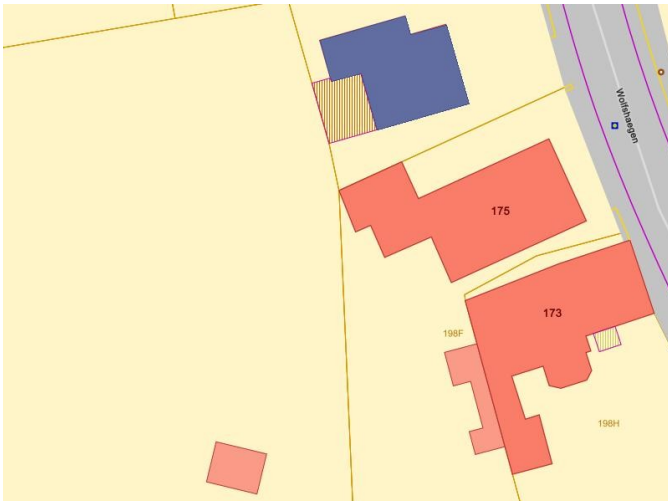
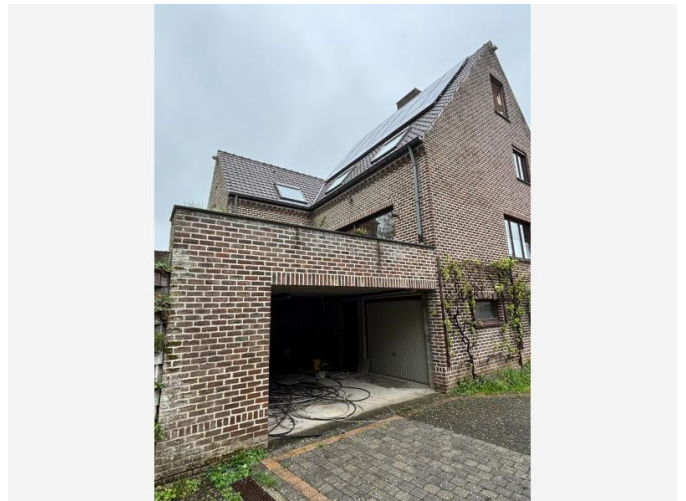
## Zone 1: Hoofdgebouw

- 1 Asbestmateriaal**
- 1 Beperking**
- 0 Uitsluitingen
- 0 Roerende goederen
- 0 Puin, steenslag, (water)bodem
- 3 Adviezen**
- 2 Geen asbest**

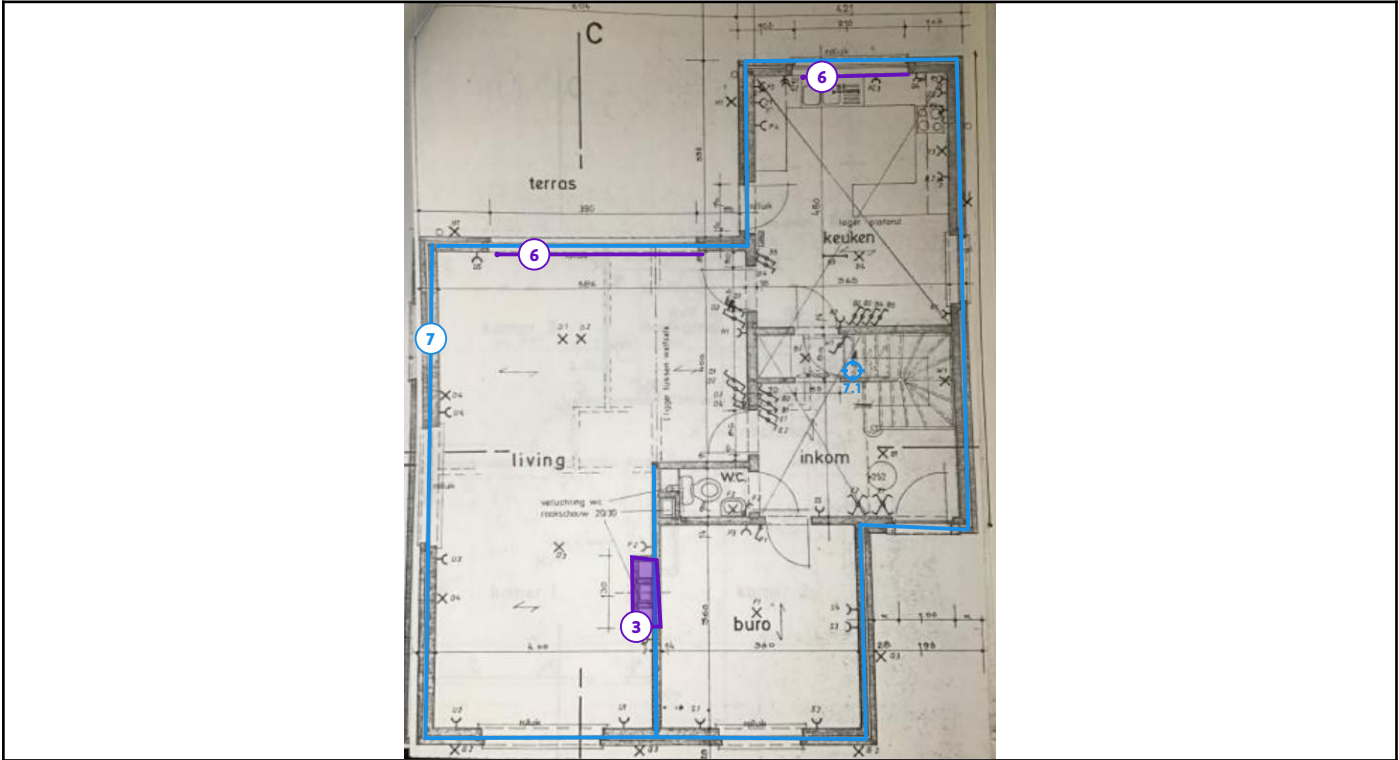
# Plan 1.2: Plan - Gelijkvloers

| Beschrijving | Type | Actie |
|---|---|---|
| 7.1 Code: MM01 | Mengmonster | - |

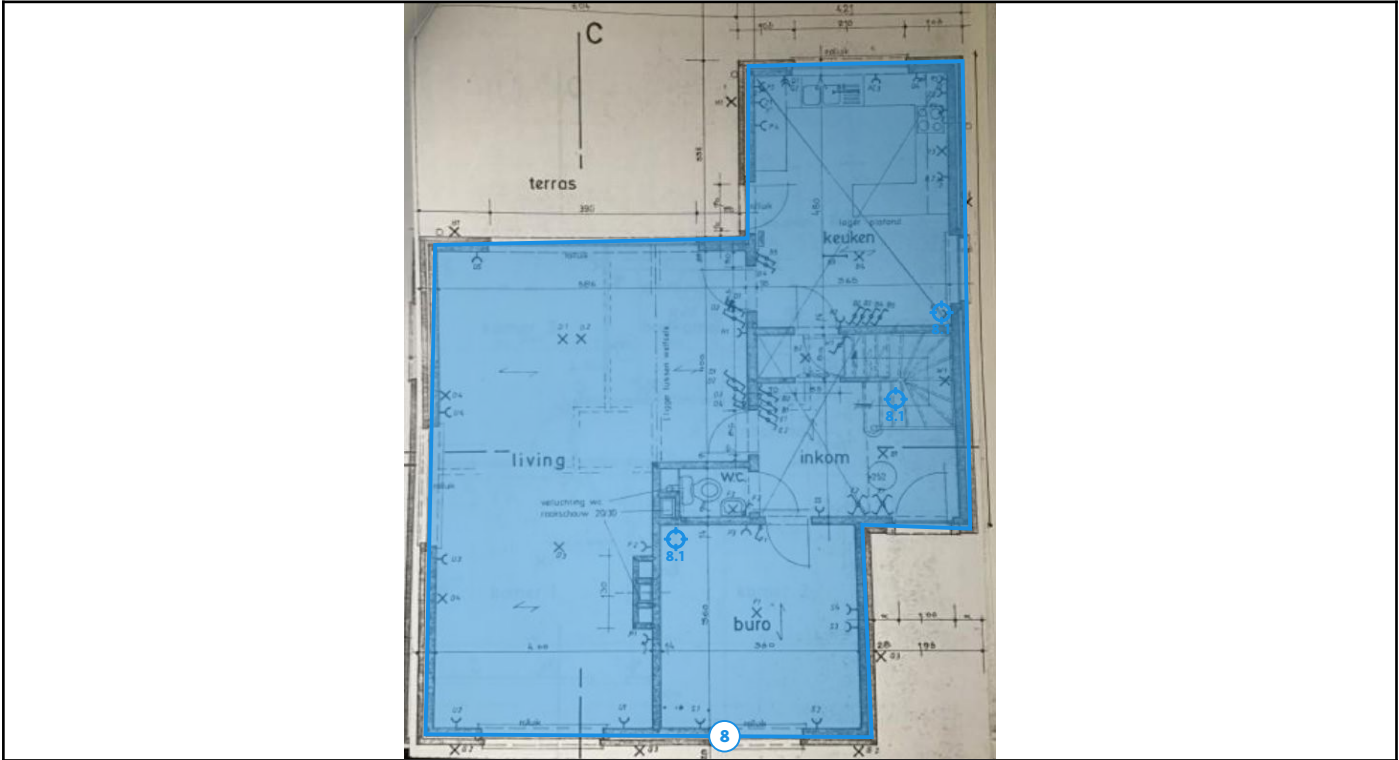
# Plan 1.3: Plan - Gelijkvloers

| Beschrijving | Type | Actie |
|---|---|---|
| 8.1 Code: MM02 | Mengmonster | - |

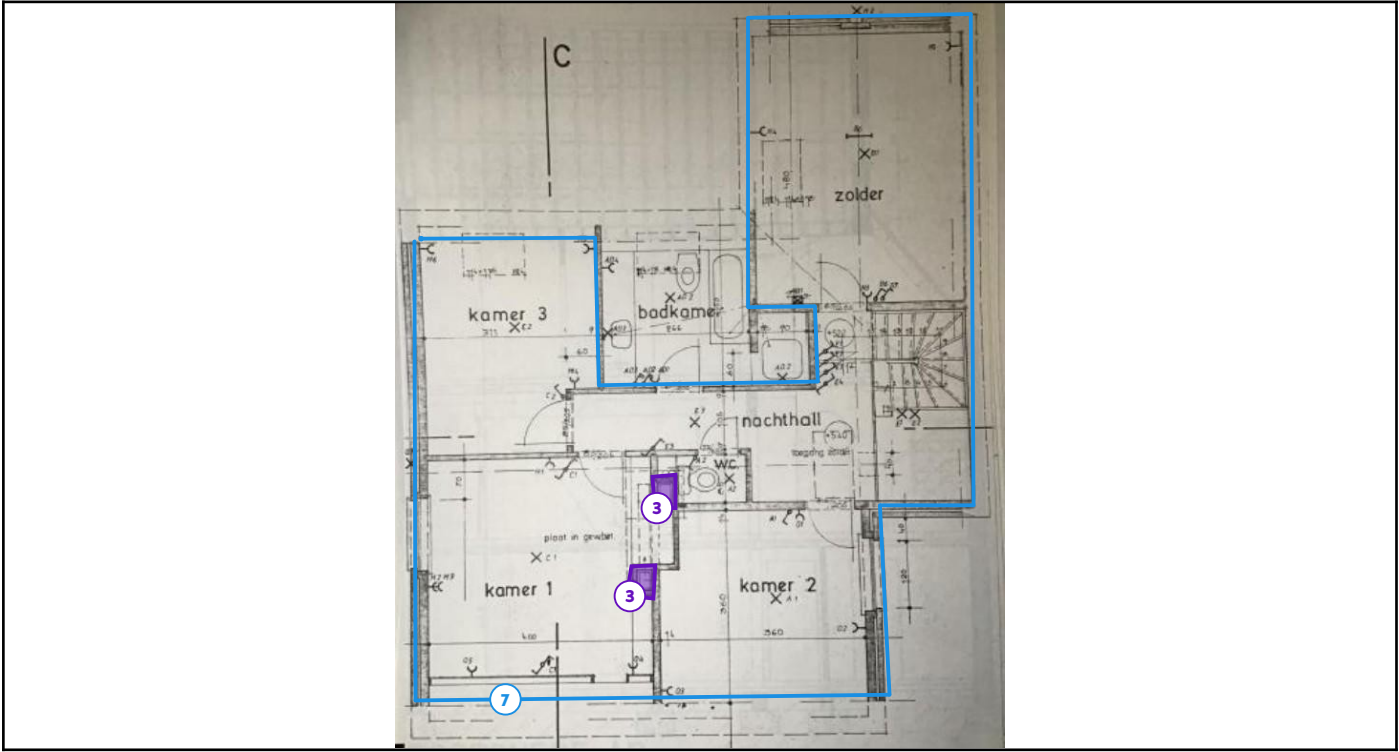
# Plan 1.4: Plan - 1ste verdieping

| Beschrijving | Type | Actie |
|---|---|---|
| 7. Pleisterwerk - muren | Geen asbest | - |

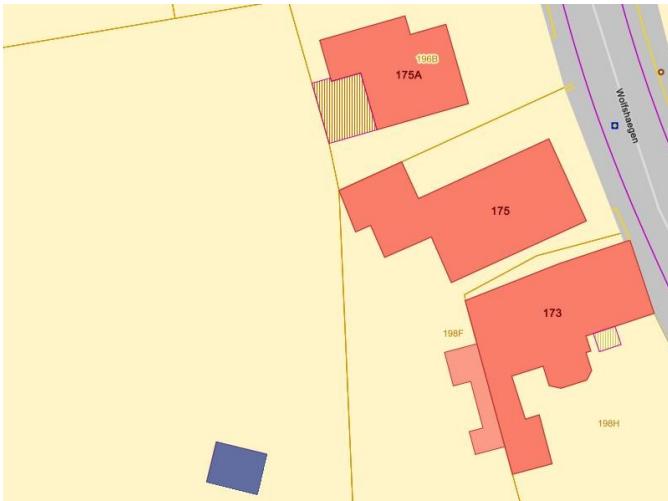
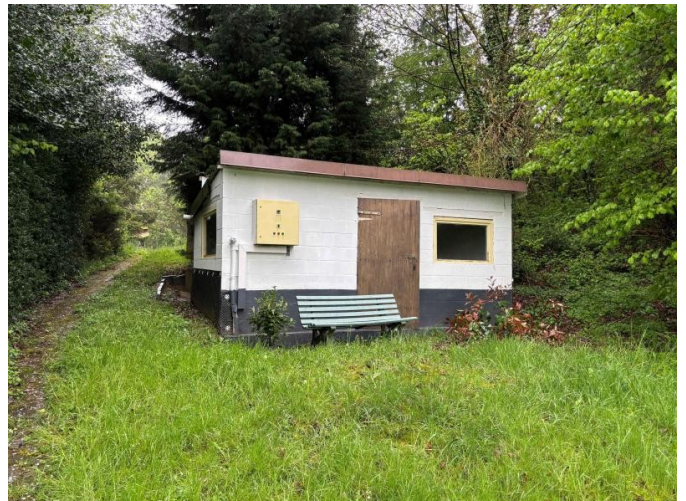
## Zone 2: Bijgebouw

- 1 Asbestmateriaal**
- 0 Beperkingen
- 0 Uitsluitingen
- 0 Roerende goederen
- 0 Puin, steenslag, (water)bodem
- 0 Adviezen
- 0 Geen asbest
