# Asbestinventarisat attest

Van Erstenstraat 94, 2100 Antwerpen

Attestnummer : **20250508-000087.000**

Uitgegeven op : **08.05.2025**

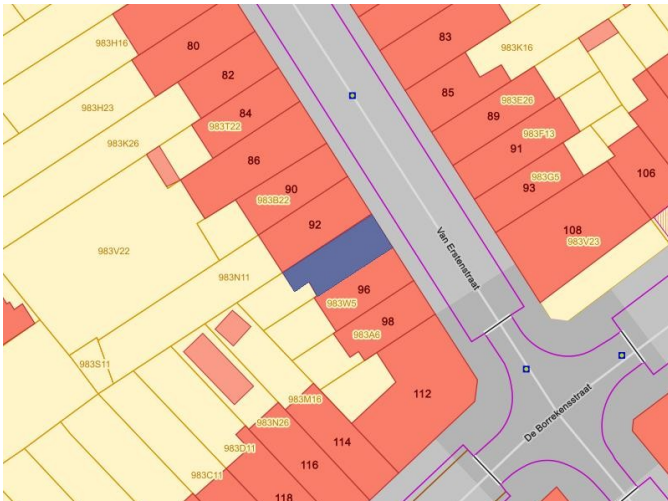
# Zone 1: Hoofdgebouw

- 0 Asbestmaterialen
- 0 Beperkingen
- 1 Uitsluiting
- 0 Roerende goederen
- 0 Puin, steenslag, (water)bodem
- 1 Advies
- 2 Geen asbest
