# Asbestinventarisatattest

Hullendriesstraat 5, 9070 Destelbergen

Attestnummer : 20250328-000224.000

**Niet-asbestveilig**

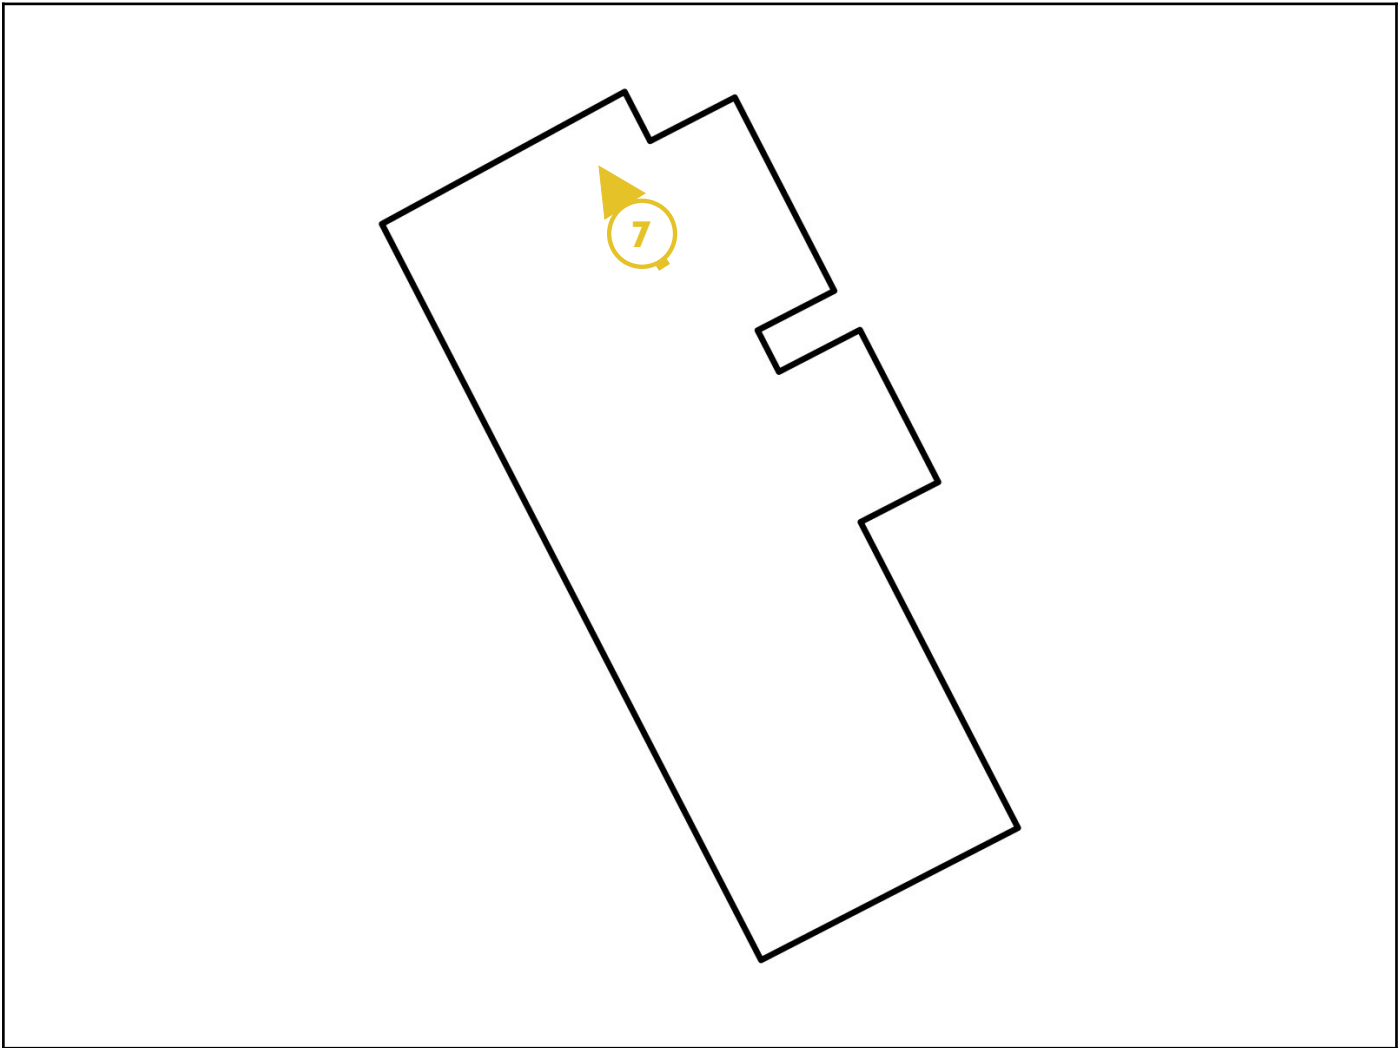
## Plan 2.1: Garage plan gvl

| Beschrijving | Type | Actie |
|---|---|---|
| 7. Bakeliet schakelaar en stopcontact | Asbestmateriaal | Zorgvuldig beheren |

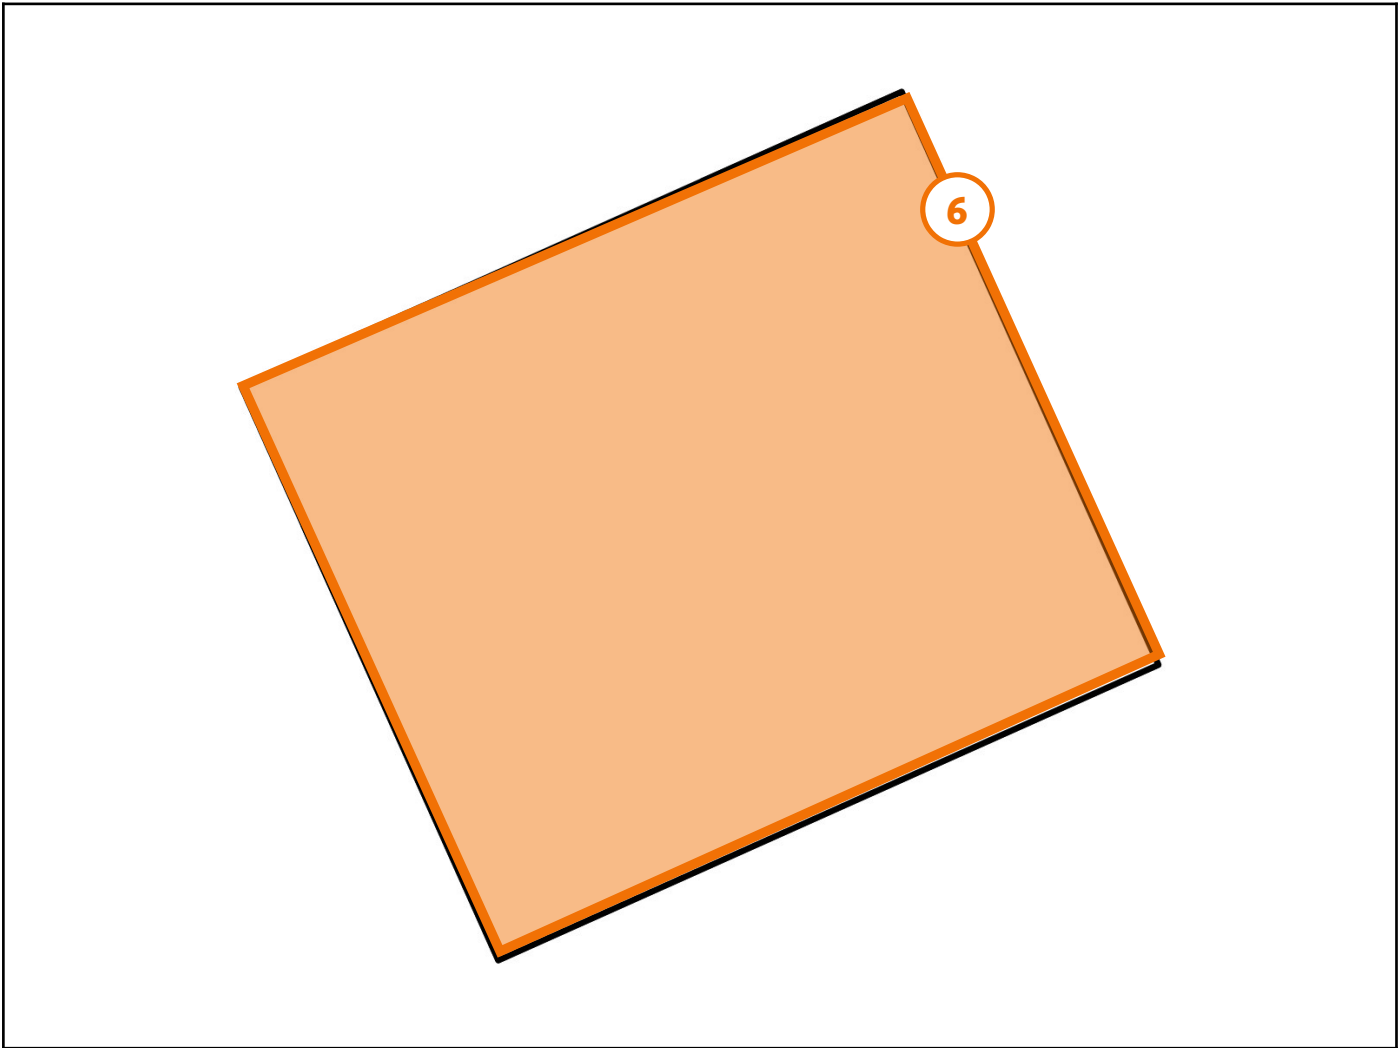
### Plan 3.2: Tuinhuis plan dak

| Beschrijving | Type | Actie |
|---|---|---|
| 6. golfplaten dak | Asbestmateriaal | <a href="#">Verwijderen</a> |
