# Asbestinventarisatetest

Goedlevenstraat 135, 9041 Gent

Attestnummer : **20250505-000248.000**

Uitgegeven op : **05.05.2025**

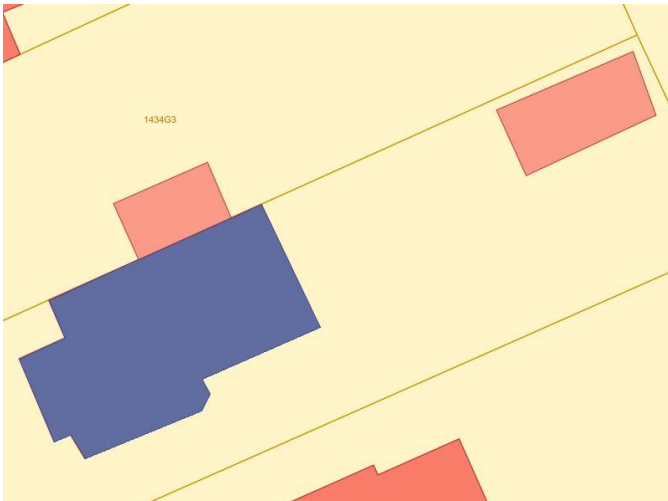
## Zone 1: Hoofdgebouw

- 0 Asbestmaterialen
- 1 **Beperking**
- 0 Uitsluitingen
- 0 Roerende goederen
- 0 Puin, steenslag, (water)bodem
- 12 **Adviezen**
- 2 **Geen asbest**

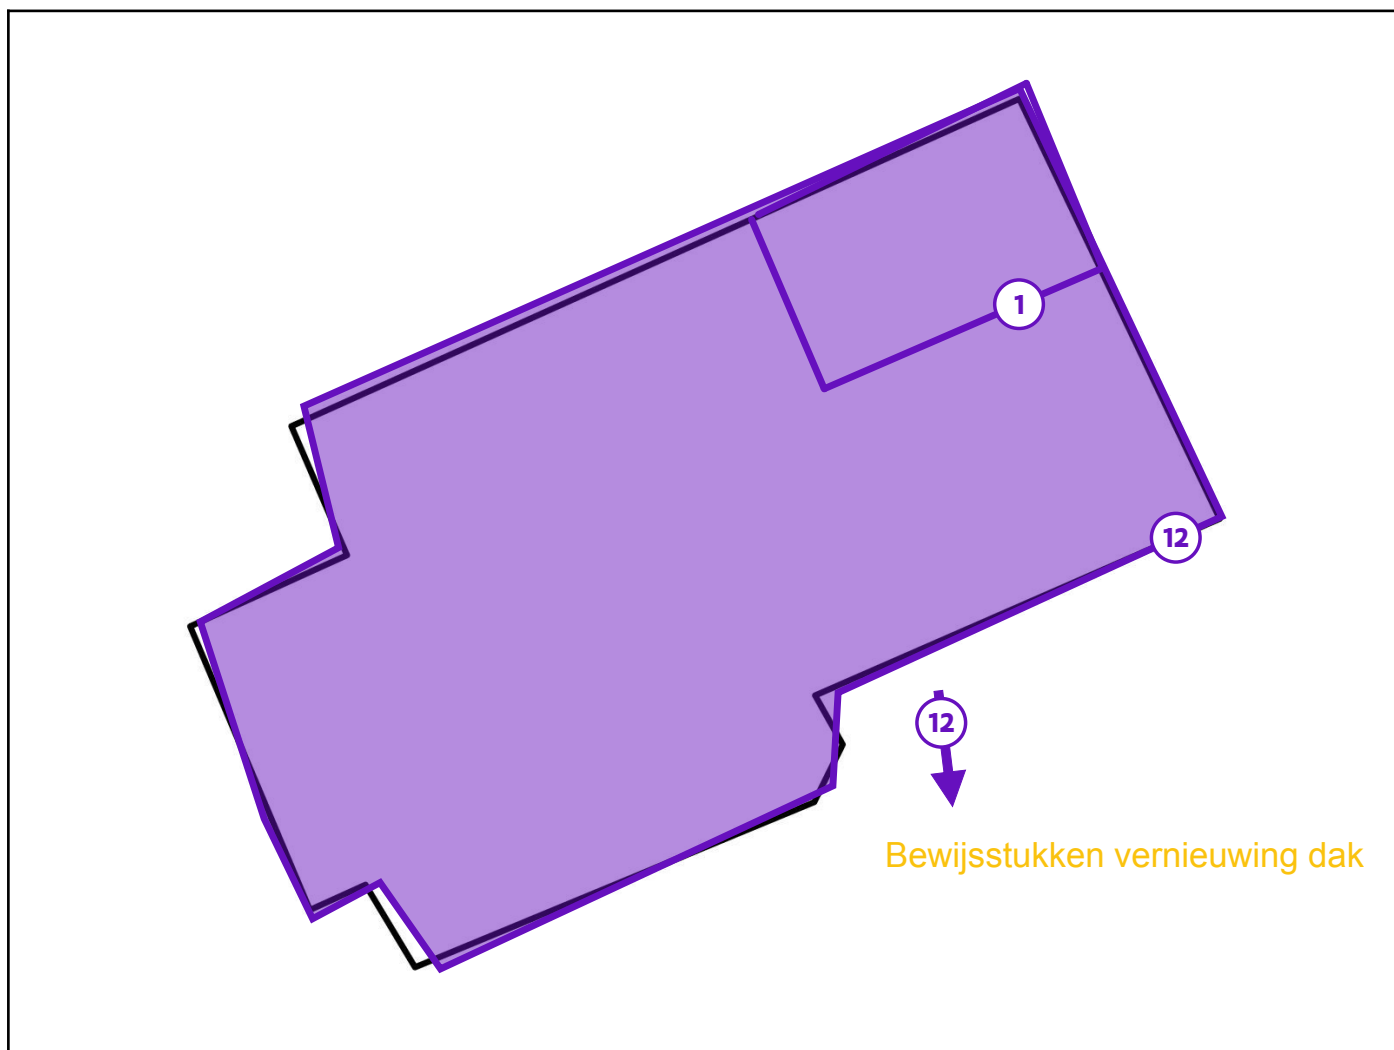
## Plan 1.3: Dak

| Beschrijving | Type | Actie |
|---|---|---|
| 12. Nok dak niet zichtbaar - geen asbest met bewijsstukken | Advies | - |

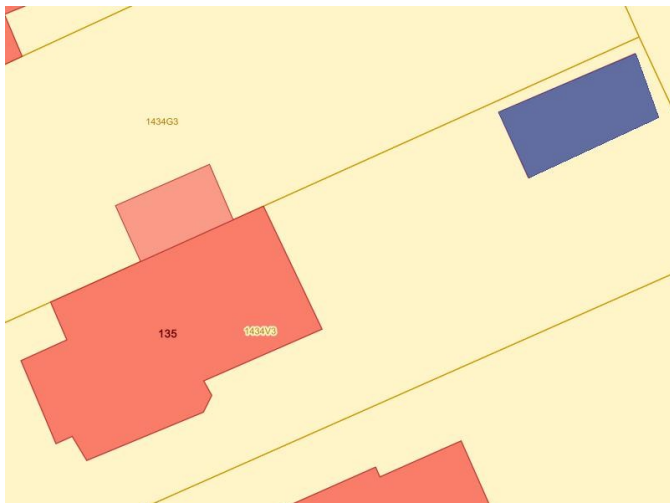
## Zone 2: Bijgebouw

- 0 Asbestmaterialen
- 0 Beperkingen
- 0 Uitsluitingen
- 0 Roerende goederen
- 0 Puin, steenslag, (water)bodem
- 4 Adviezen**
- 0 Geen asbest
