# Asbestinventarisatetest

Klaterstraat 35, 2830 Willebroek

Attestnummer : **20240903-000129.000**

Uitgegeven op : **03.09.2024**

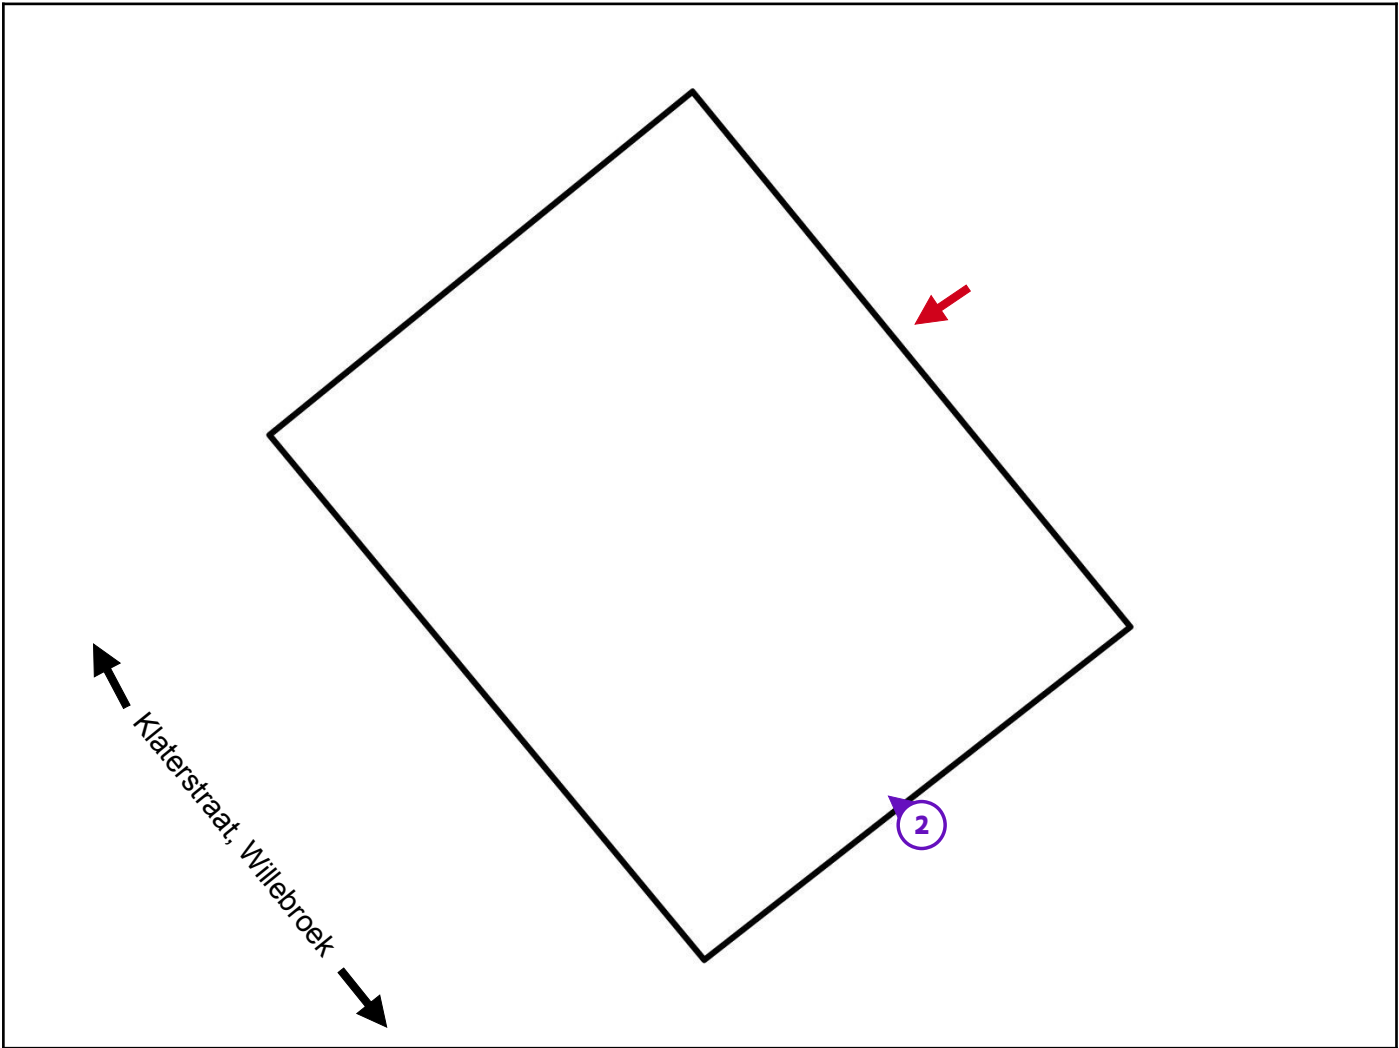
## Plan 2.1: tuinhuis/poolhouse

| Beschrijving | Type | Actie |
|---|---|---|
| 2. Vaillant gasketel poolhouse | Advies | - |
