# Asbestinventarisatetest

Dirk Martensstraat 92, 9300 Aalst

Attestnummer : 20250121-000056.000

Uitgegeven op : 21.01.2025

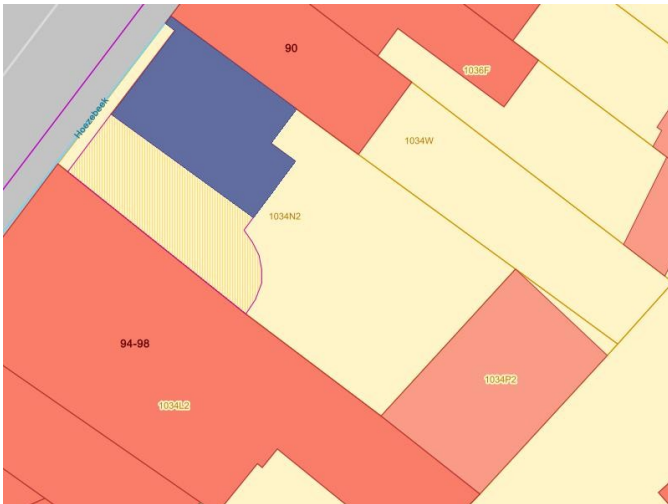
## Zone 1: Hoofdgebouw

- 0 Asbestmaterialen
- 0 Beperkingen
- 0 Uitsluitingen
- 0 Roerende goederen
- 0 Puin, steenslag, (water)bodem
- 1 Advies
- 2 Geen asbest

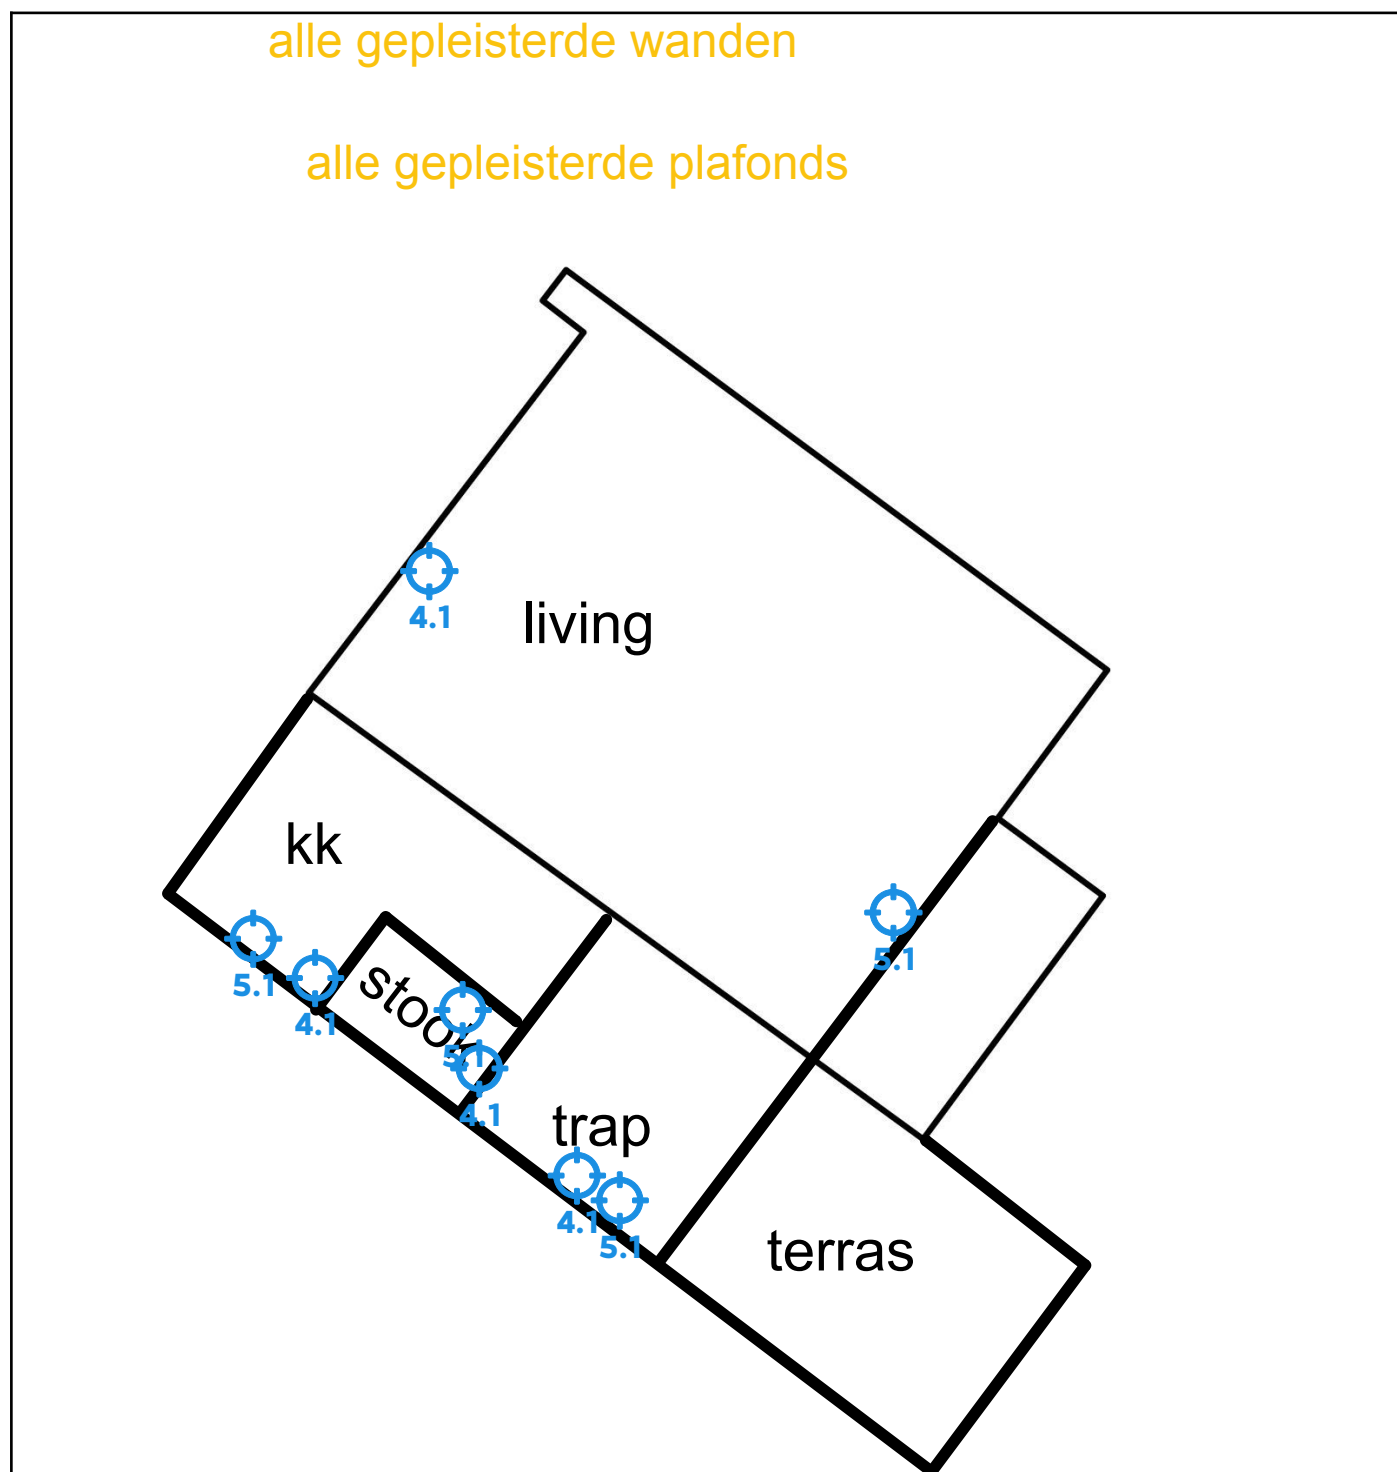
## Plan 1.1: Hoofdgebouw plan gvl

| 5.1 Code: mm02 | Mengmonster | - |

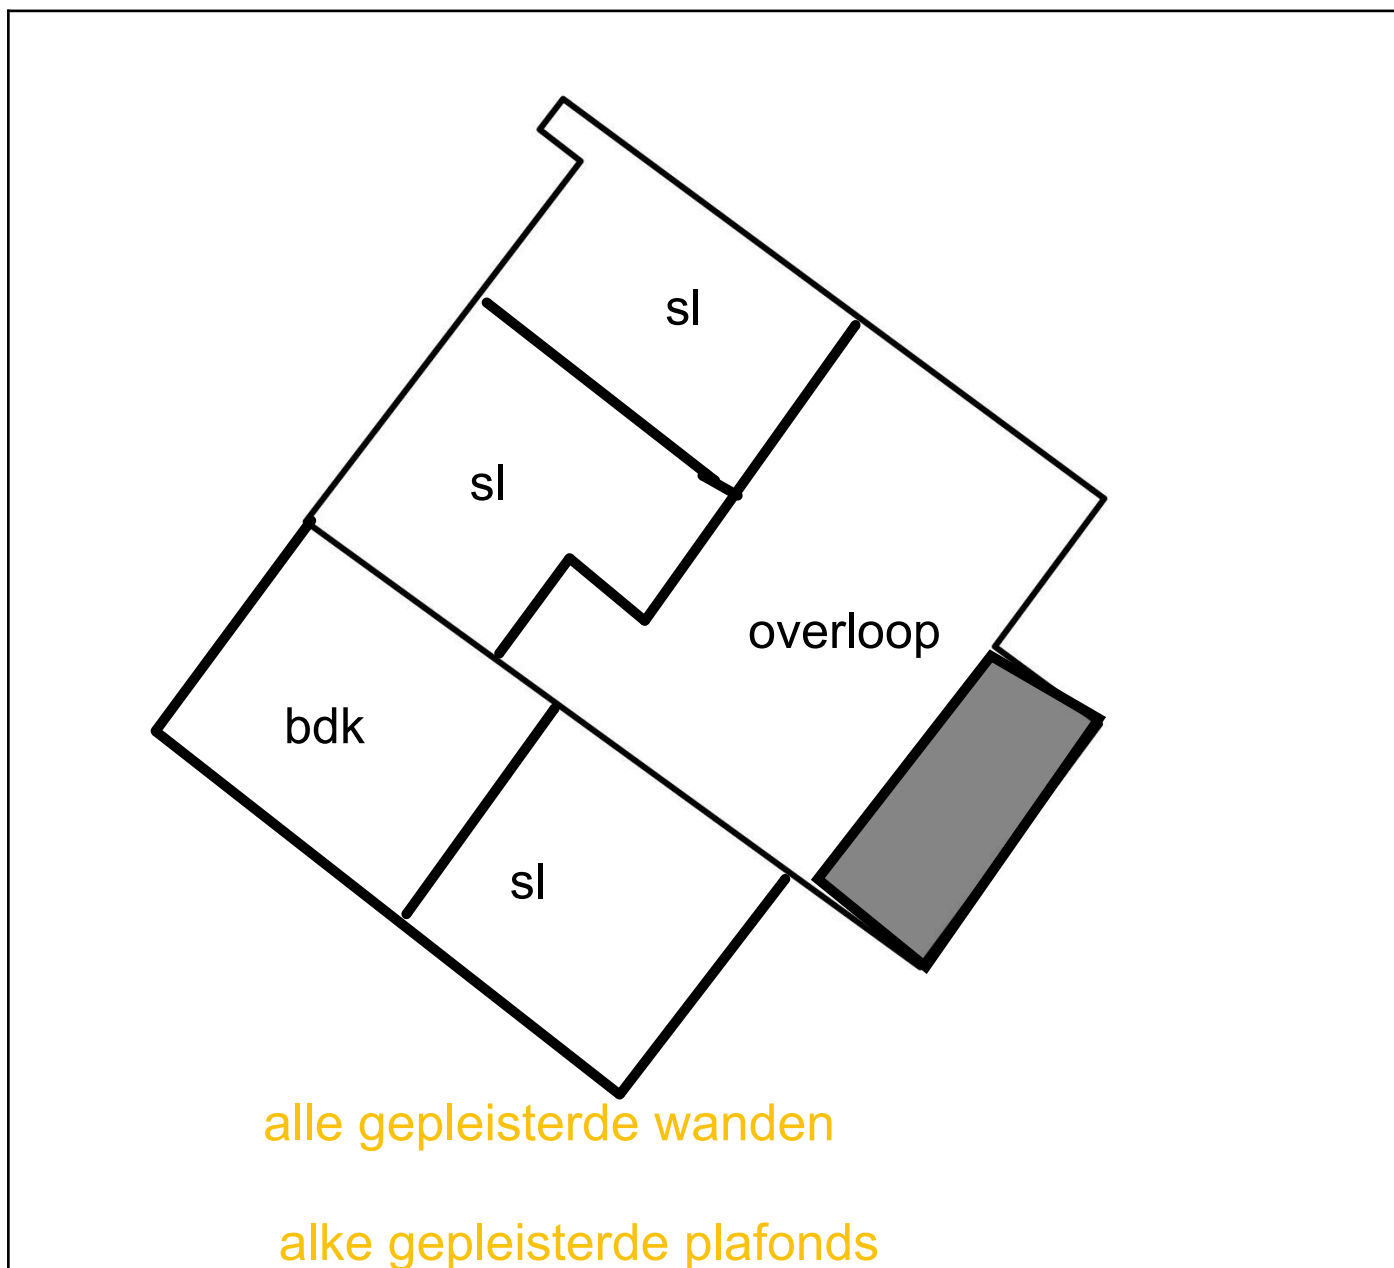
## Plan 1.2: Hoofdgebouw plan 1e

| Beschrijving | Type | Actie |
|---|---|---|
| 5. pleisterwerk plafond | Geen asbest | - |

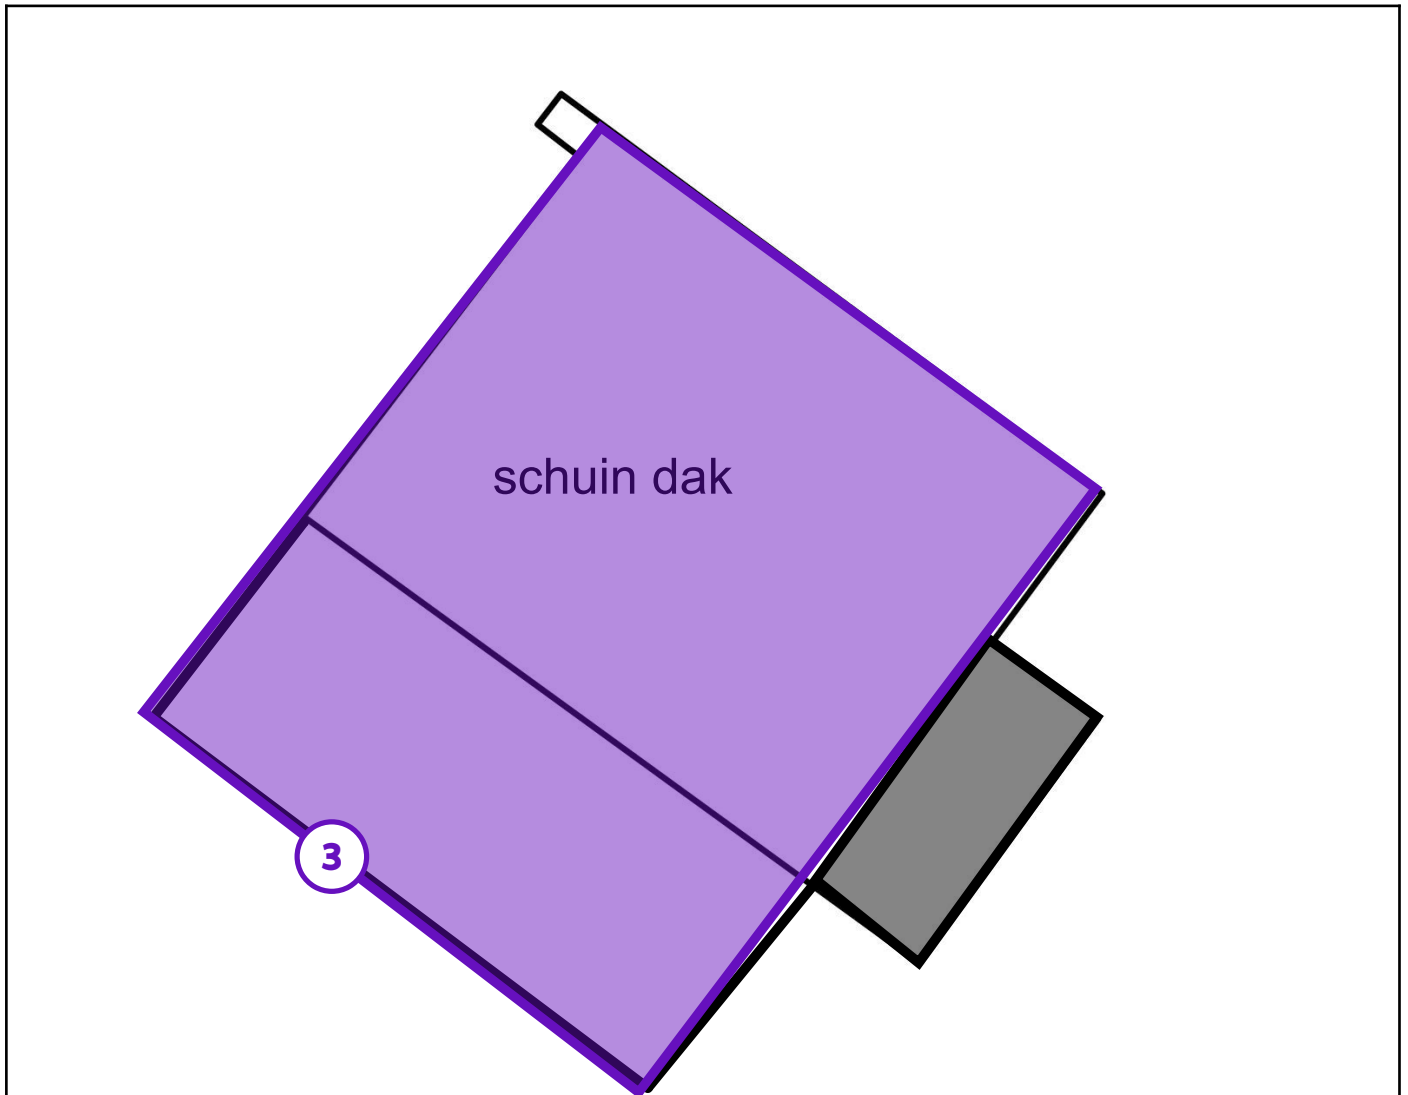
## Plan 1.3: Hoofdgebouw plan dak

| Beschrijving | Type | Actie |
|---|---|---|
| 3. Onderdak type: bplex | Advies | - |

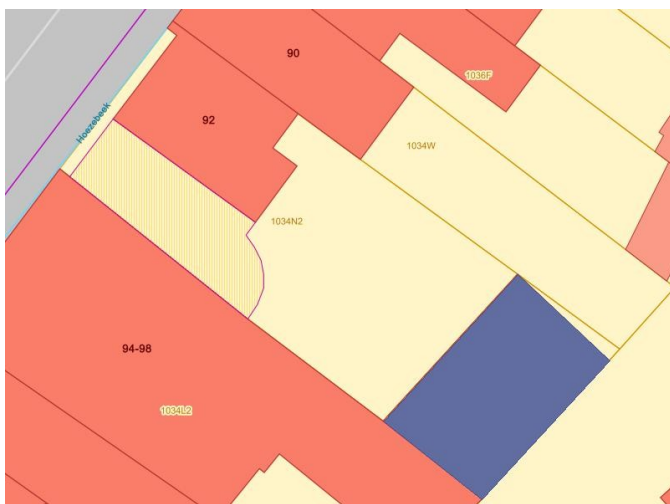
## Zone 2: Loods

**2 Asbestmaterialen**
