# Asbestinventarisatattest

Haeyershoek 21, 9660 Brakel

Attestnummer : 20250328-000403.000

Uitgegeven op : 28.03.2025

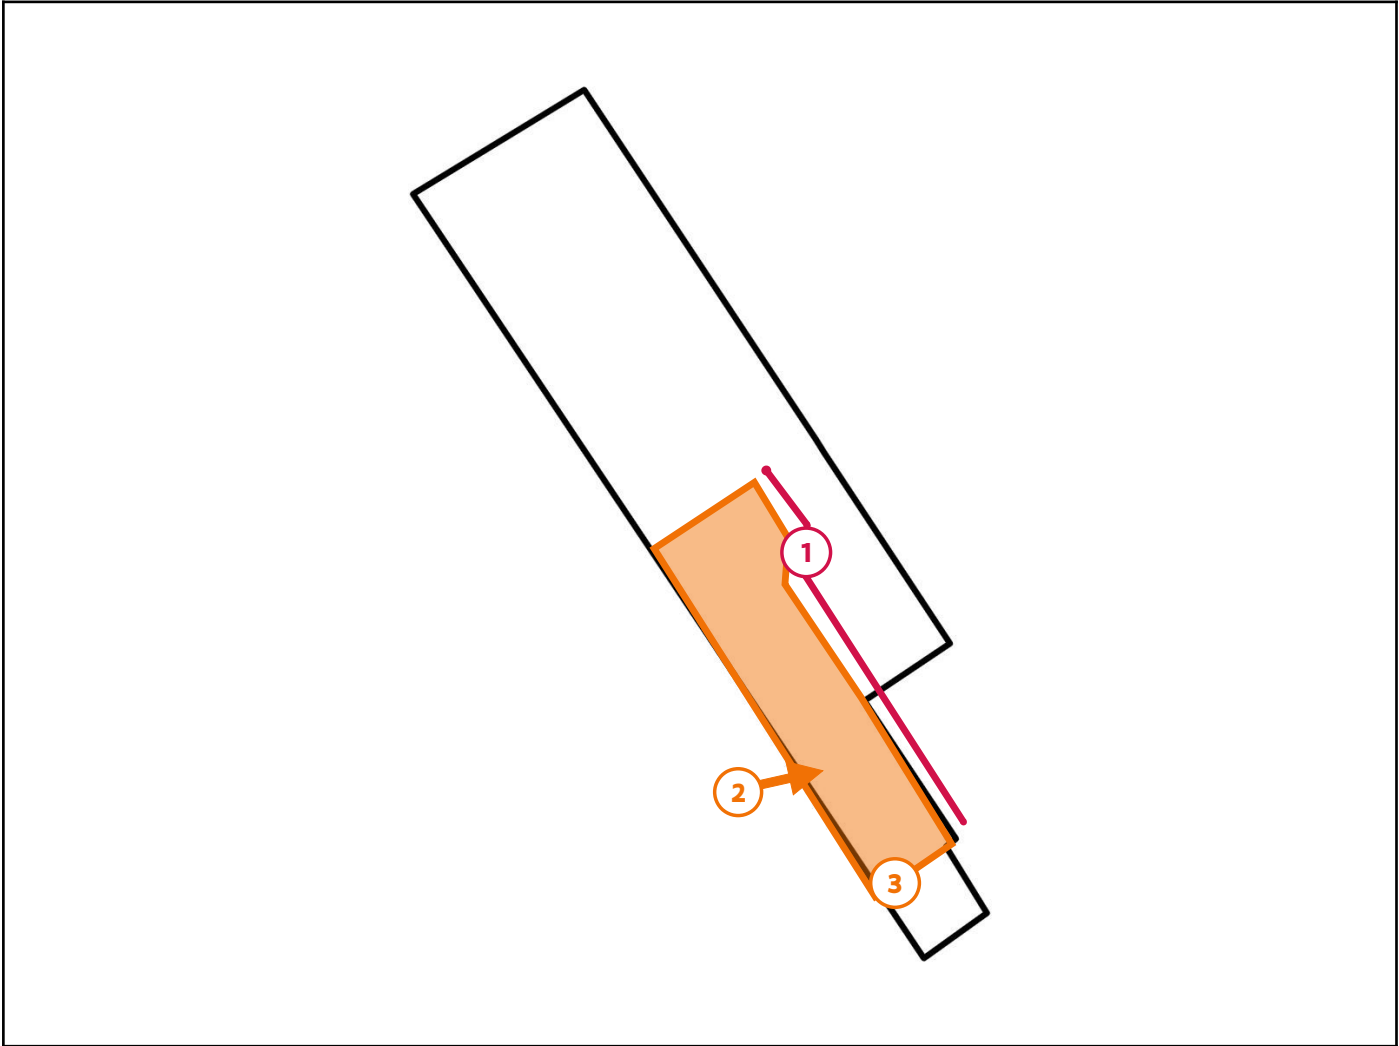
# Plan 1.8: Dak plan

| Beschrijving | Type | Actie |
|---|---|---|
| 3. Leien uit asbestcement | Asbestmateriaal | Verwijderen |

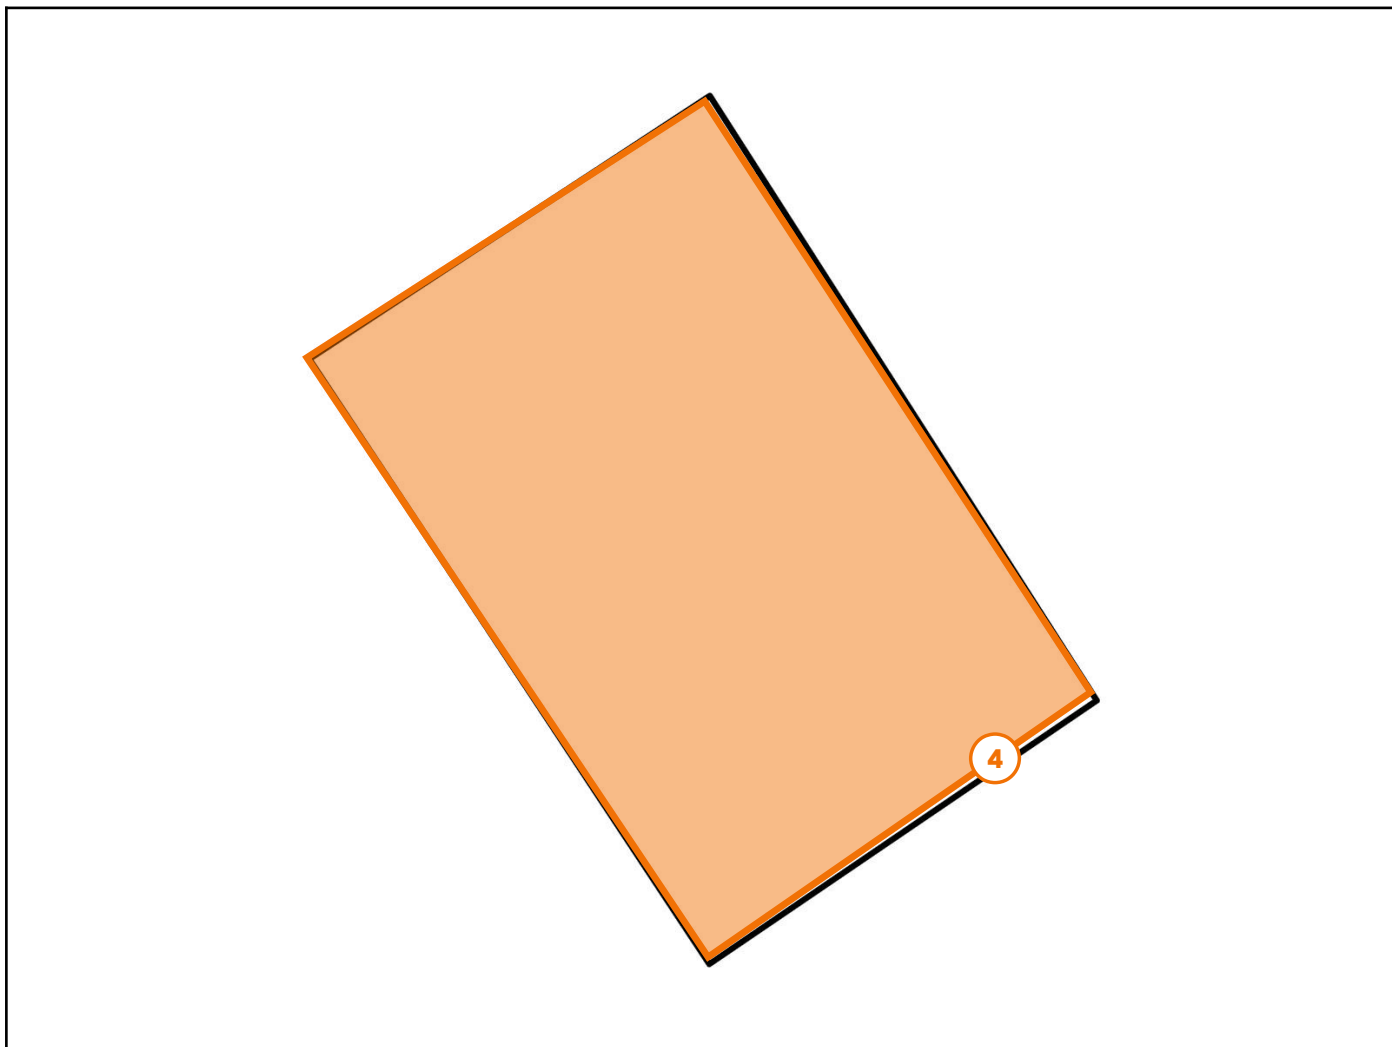
## Plan 2.1: Tuinhuis plan

| Beschrijving | Type | Actie |
|---|---|---|
| 4. Golfplaten uit asbestcement | Asbestmateriaal | <a href="#">Verwijderen</a> |

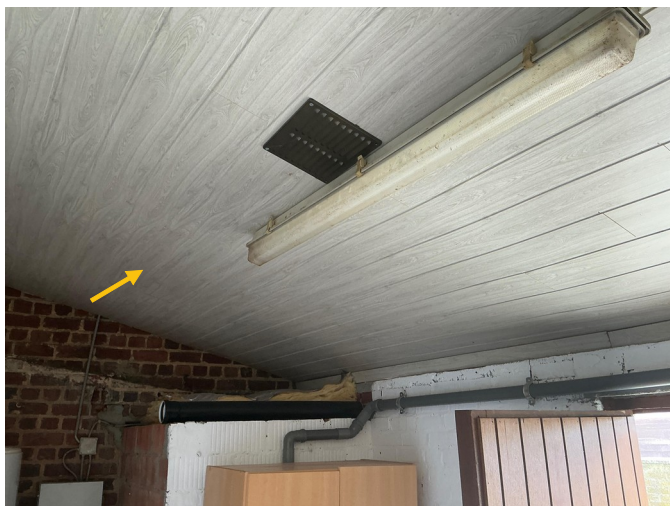
Vrije foto

| Identificatiemethode | Vaststelling & expertise (niet-asbestverdacht) |
