# Asbestinventarisatetest

Bresserdijk 28, 2400 Mol

Attestnummer : 20250604-000164.000

Uitgegeven op : 04.06.2025

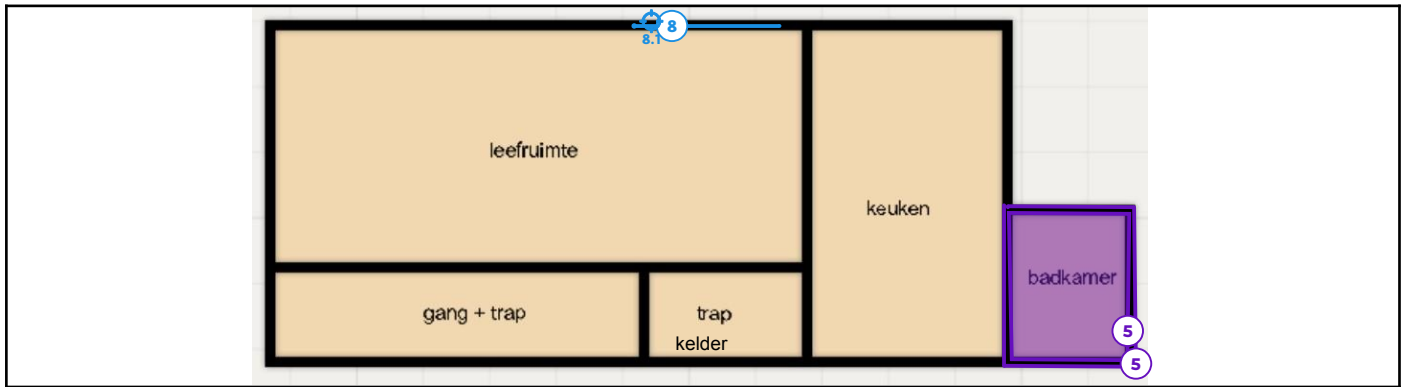
## Plan 1.2: gelijkvloers

| Beschrijving | Type | Actie |
|---|---|---|
| 8.1 Code: MM3 | Puntmonster | - |

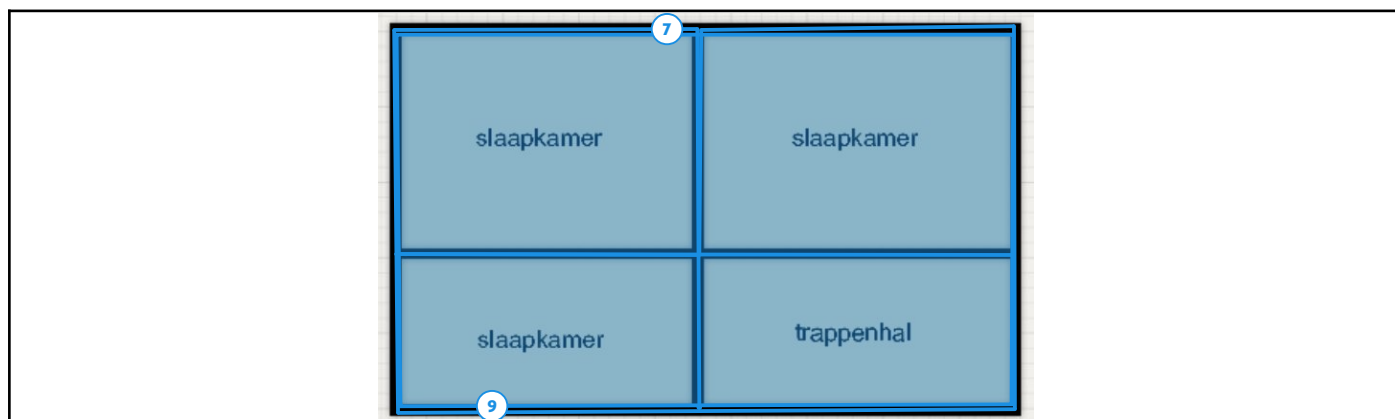
## Plan 1.3: verdieping pleisterwerk

| Beschrijving | Type | Actie |
|---|---|---|
| 9. Pleisterwerk plafonds | Geen asbest | - |

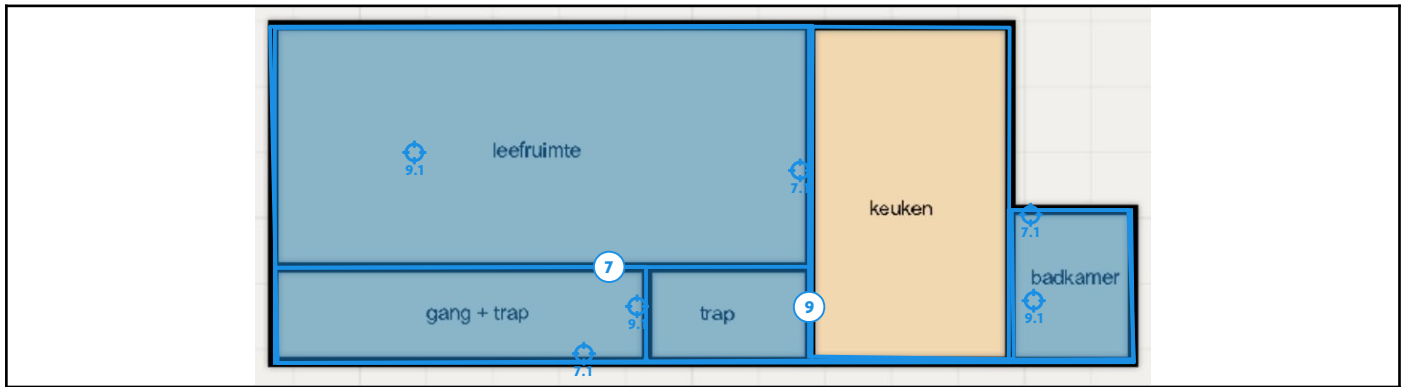
## Plan 1.4: Gelijkvloers pleisterwerk

| Beschrijving | Type | Actie |
|---|---|---|
| 9.1 Code: MM2 | Mengmonster | - |

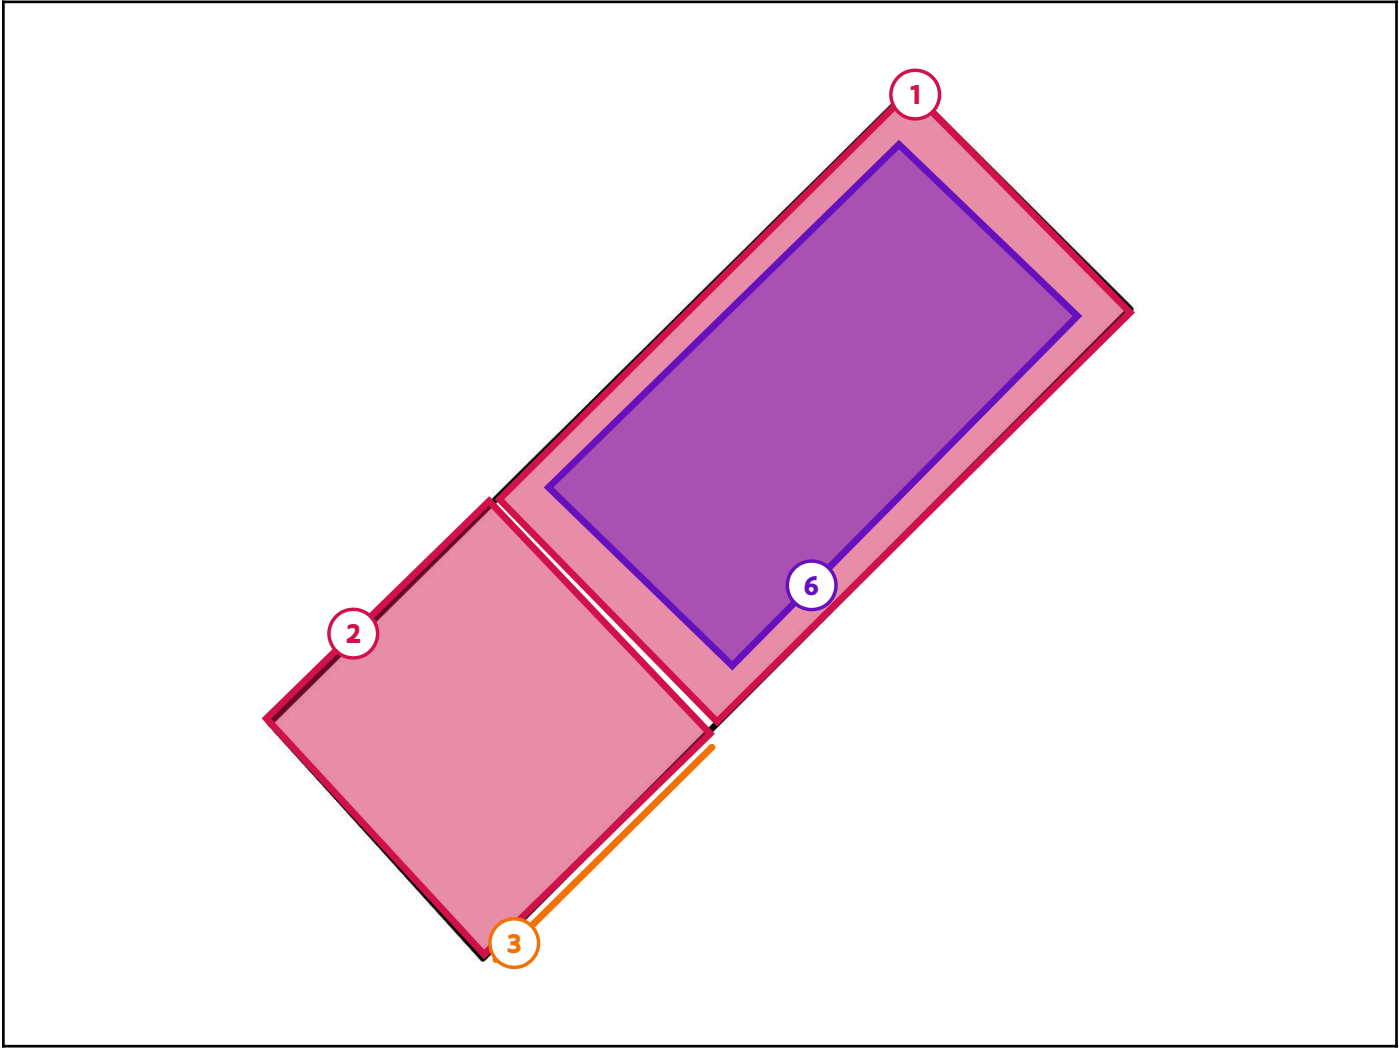
# Plan 1.5: Dak/ buitengevel

| Beschrijving | Type | Actie |
|---|---|---|
| 6. Geen onderdak aangetroffen | Advies | - |
