# Asbestinventarisatetest

Visserstraat 43, 1800 Vilvoorde

Attestnummer : 20250508-000211.000

**Niet-asbestveilig**

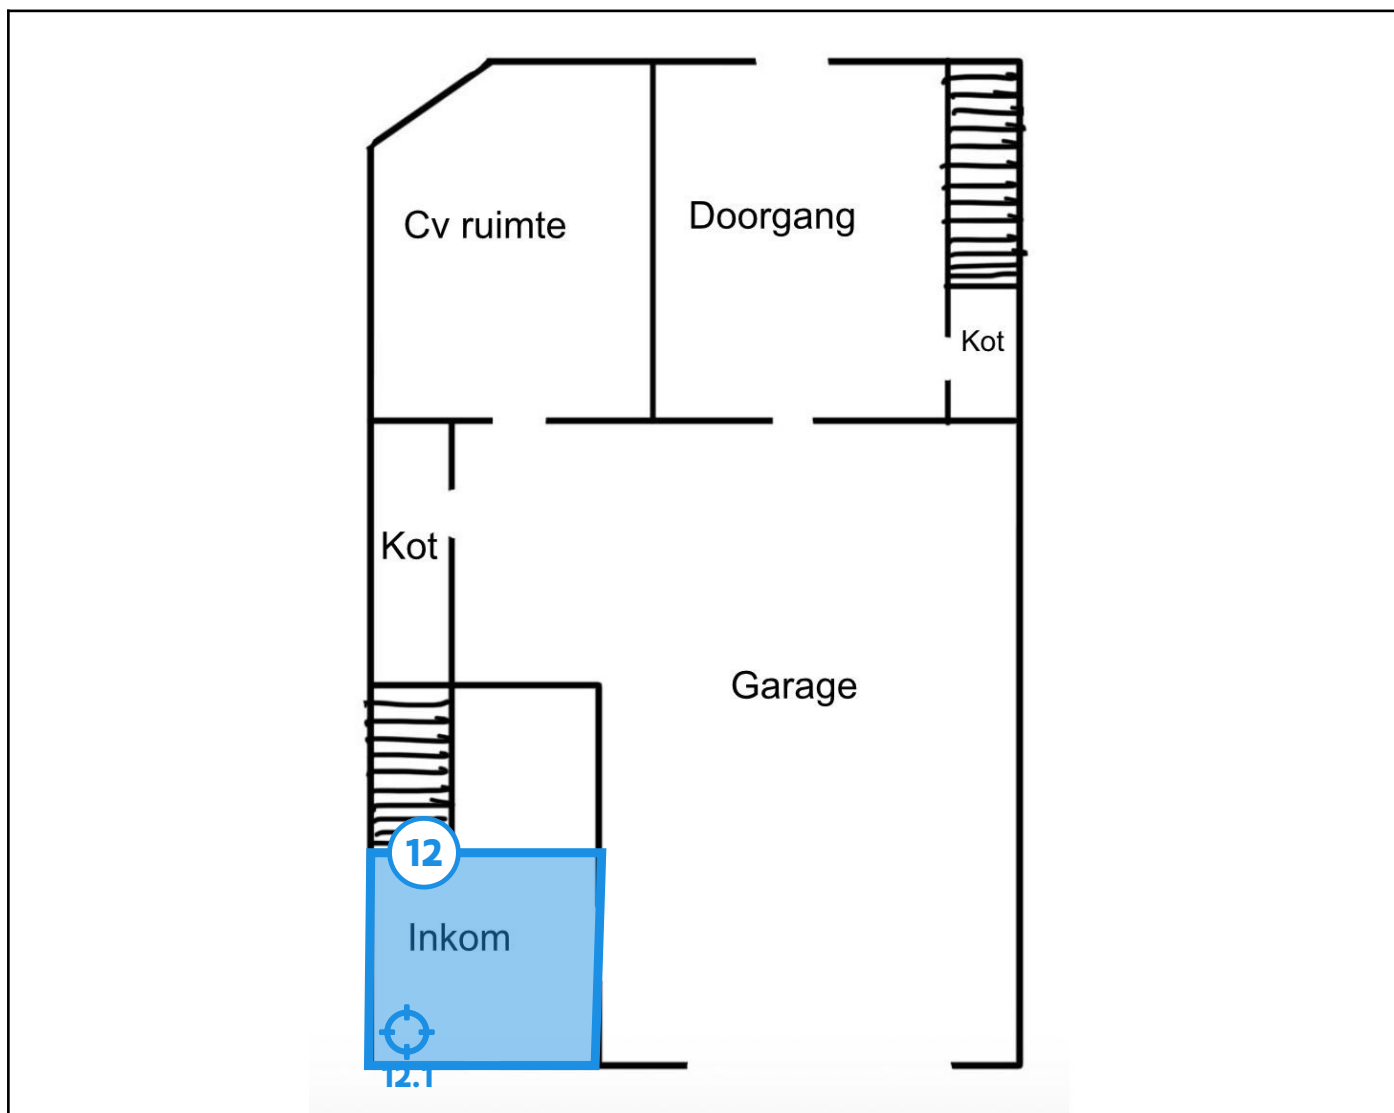
## Plan 1.2: Grondplan gelijkvloers

| Beschrijving | Type | Actie |
|---|---|---|
| 12.1 Code: 46417/02 | Mengmonster | - |

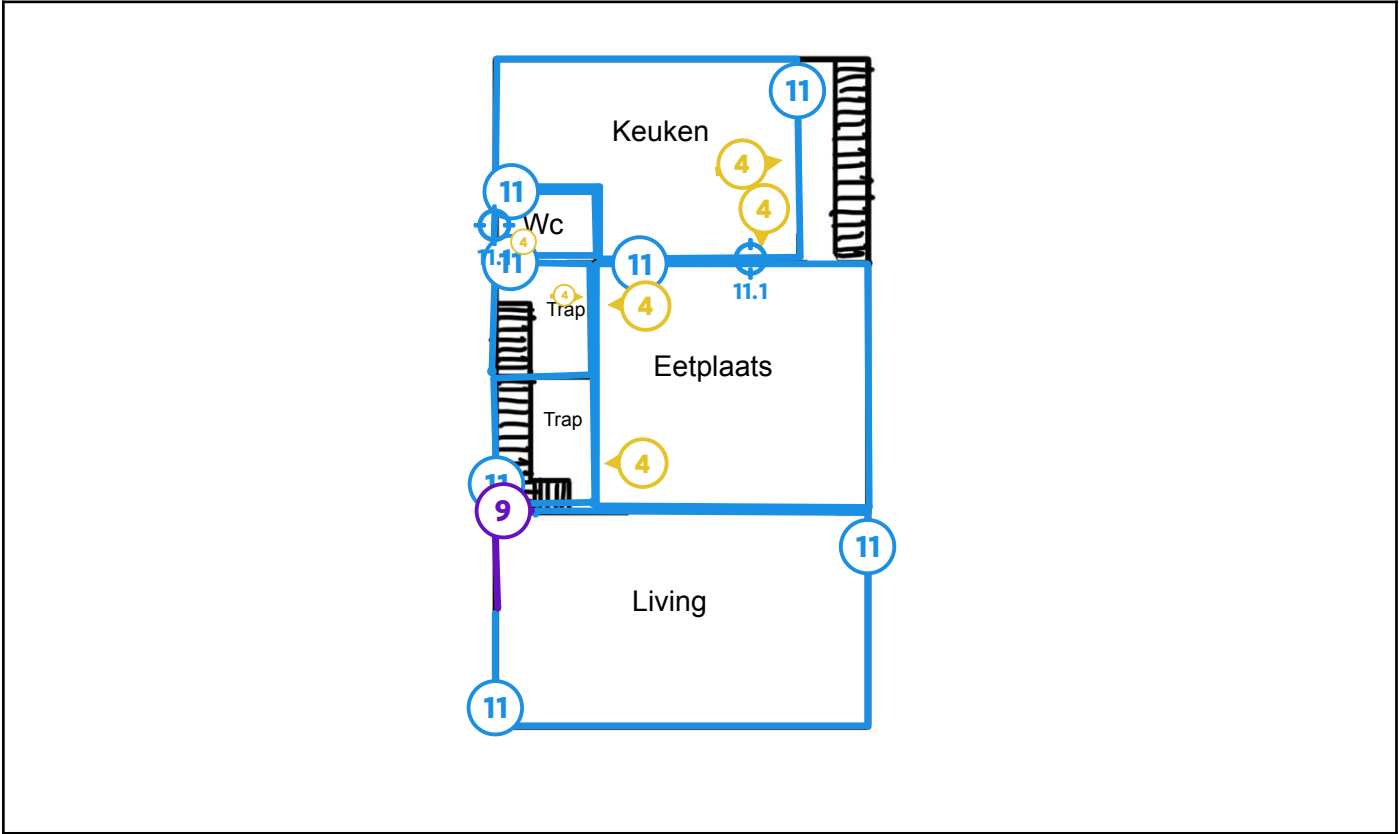
### Plan 1.3: Grondplan eerste verdieping

| Beschrijving | Type | Actie |
|---|---|---|
| 11.1 Code: 46417/01 | Mengmonster | - |

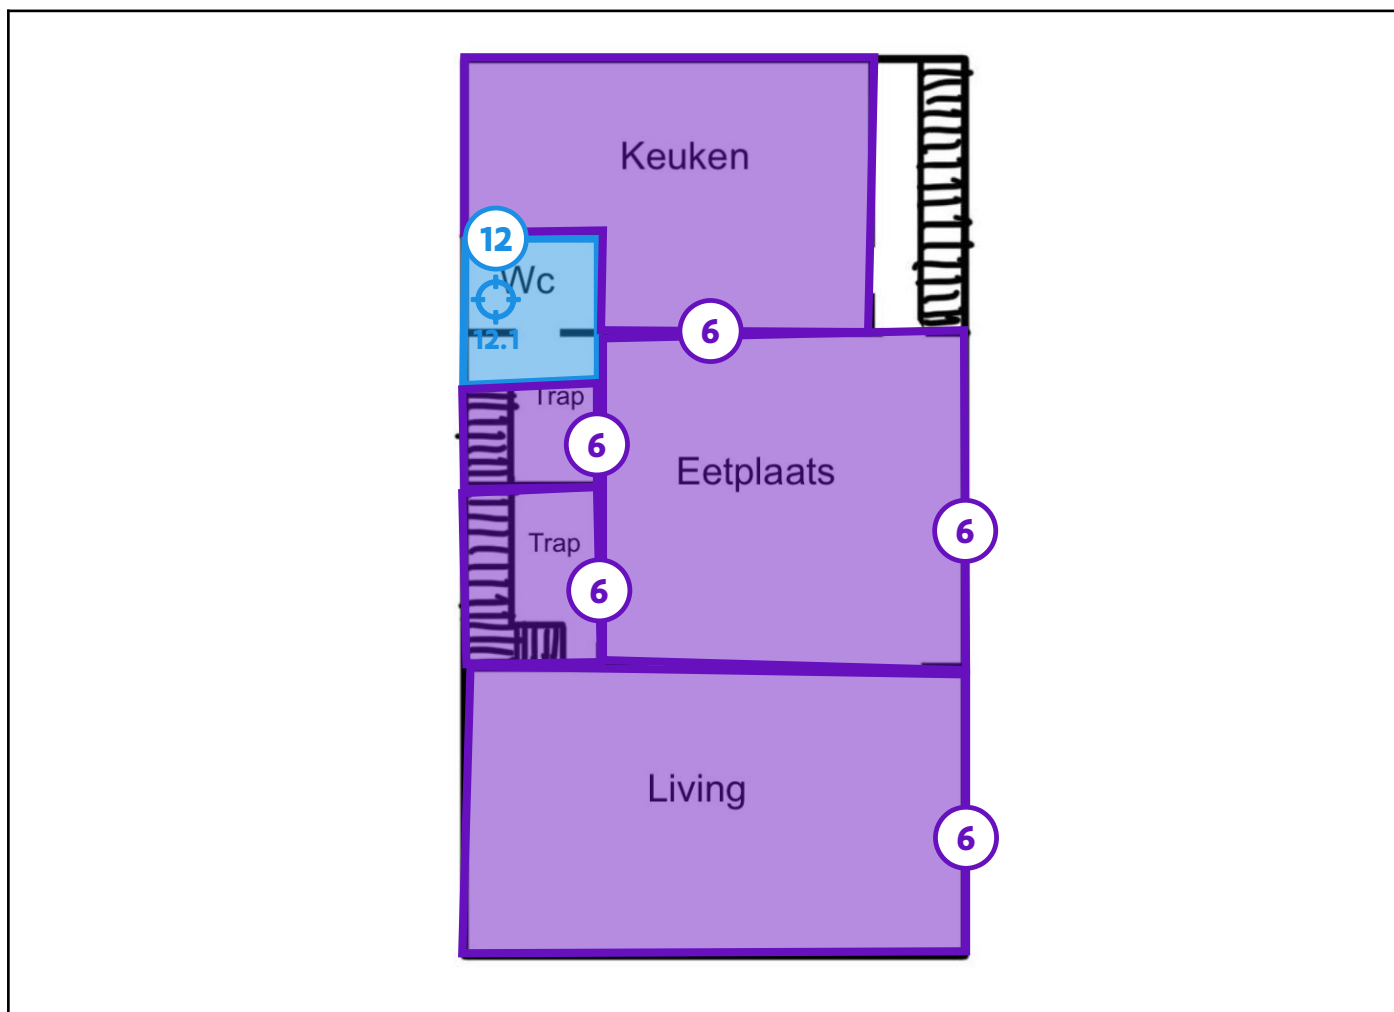
## Plan 1.4: Grondplan eerste verdieping

| Beschrijving | Type | Actie |
|---|---|---|
| 12.1 Code: 46417/02 | Mengmonster | - |

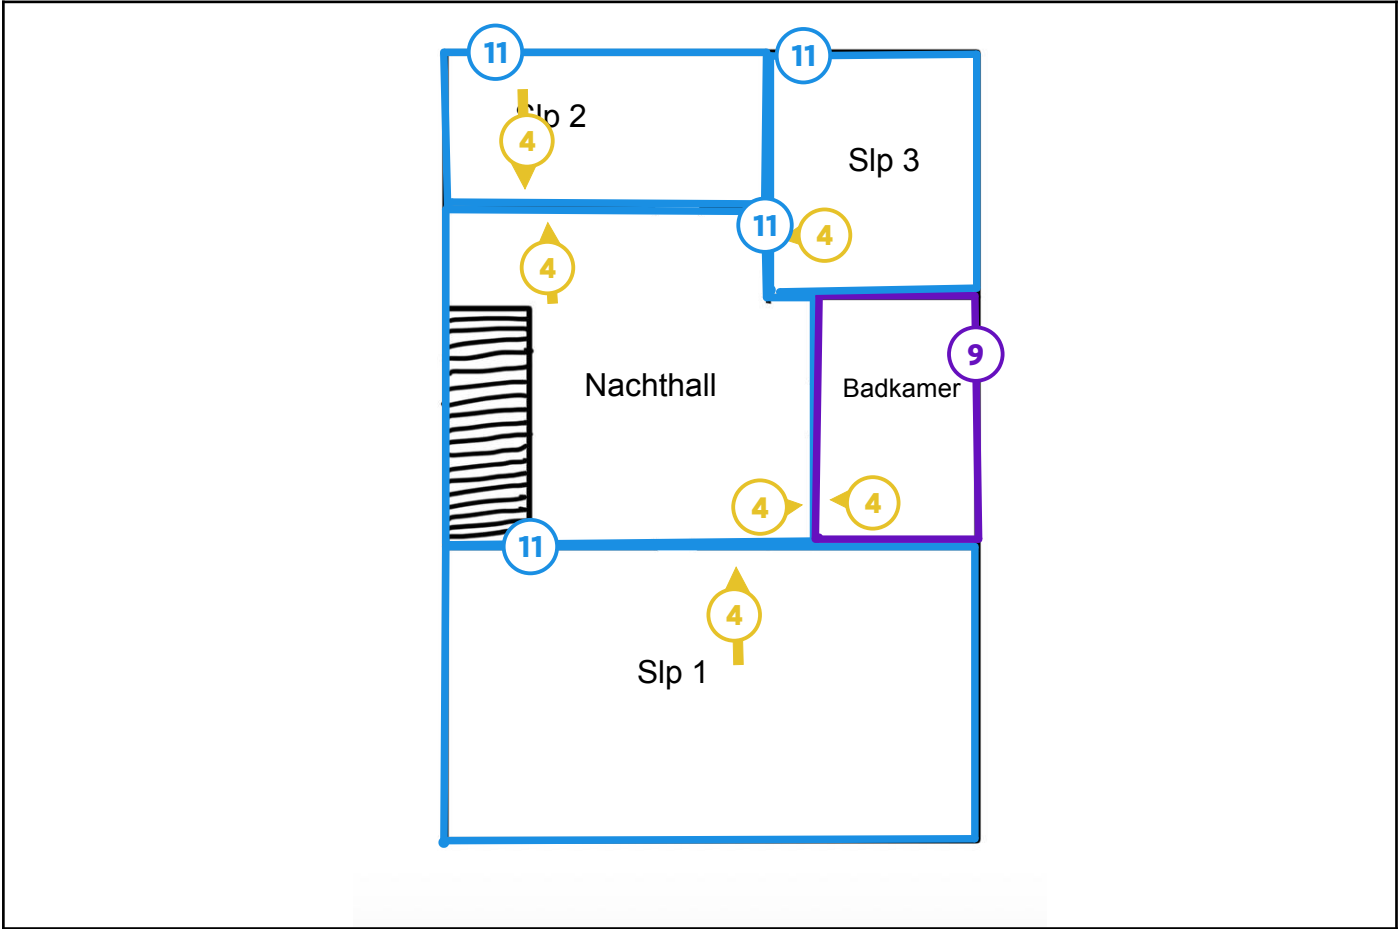
## Plan 1.5: Grondplan tweede verdieping

| Beschrijving | Type | Actie |
|---|---|---|
| 11. Pleisterwerk muren | Geen asbest | - |

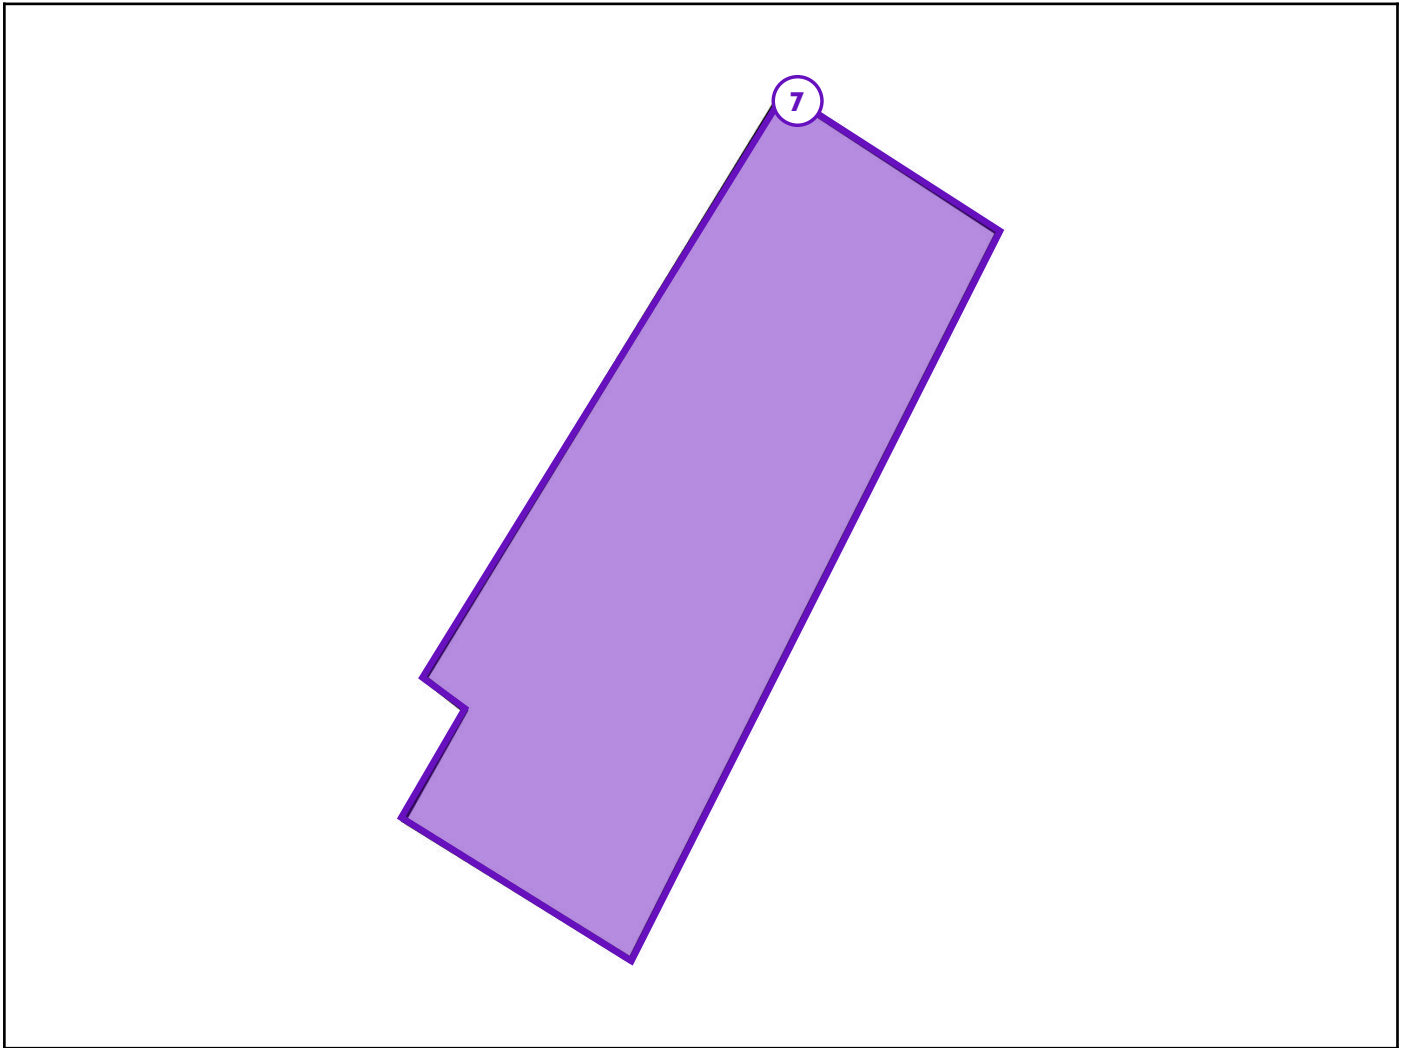
## Plan 1.9: Hoofdgebouw plan

| Beschrijving | Type | Actie |
|---|---|---|
| 7. Plat dak woning | Advies | - |

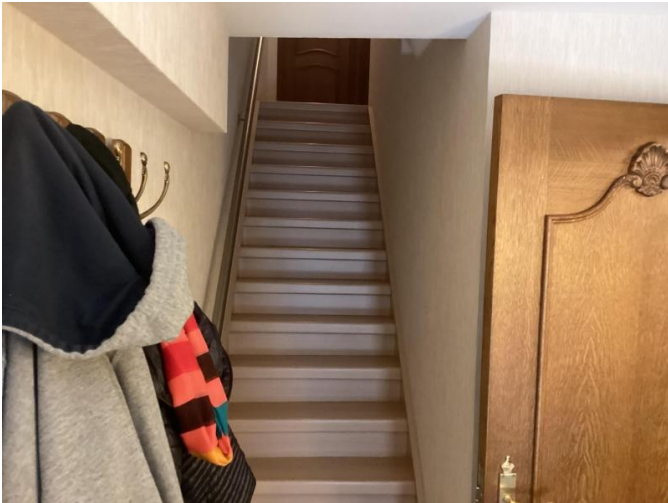
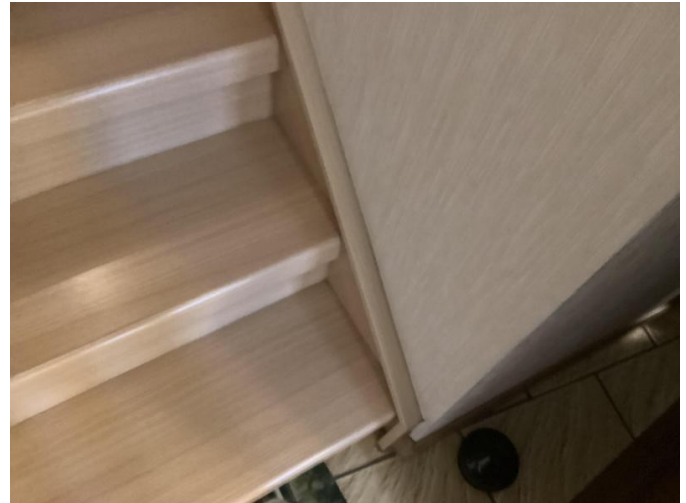
Geen asbest

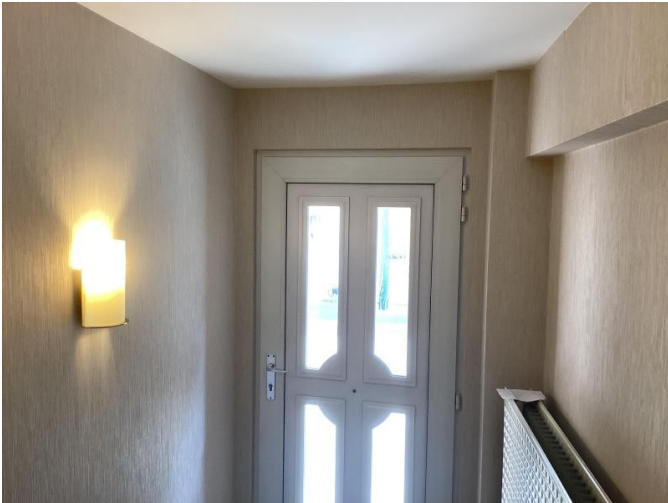
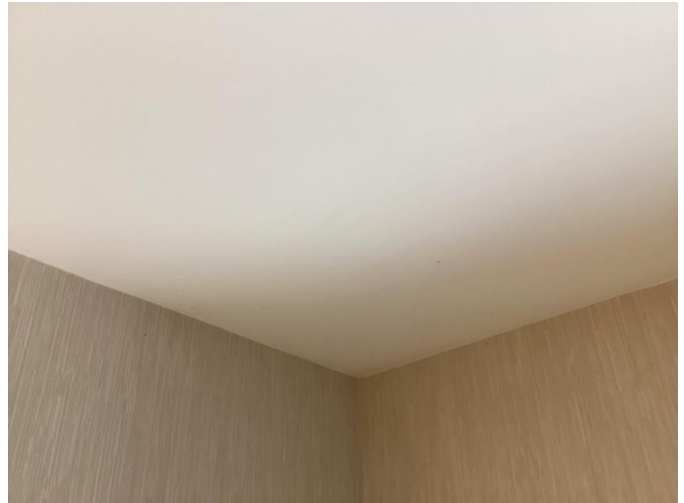
## Fiche 12: Pleisterwerk plafonds

Geen asbest
