# Asbestinventarisatetest

Nieuwebosstraat 34, 9000 Gent

Attestnummer : 20250429-000185.001

Uitgegeven op : 30.04.2025

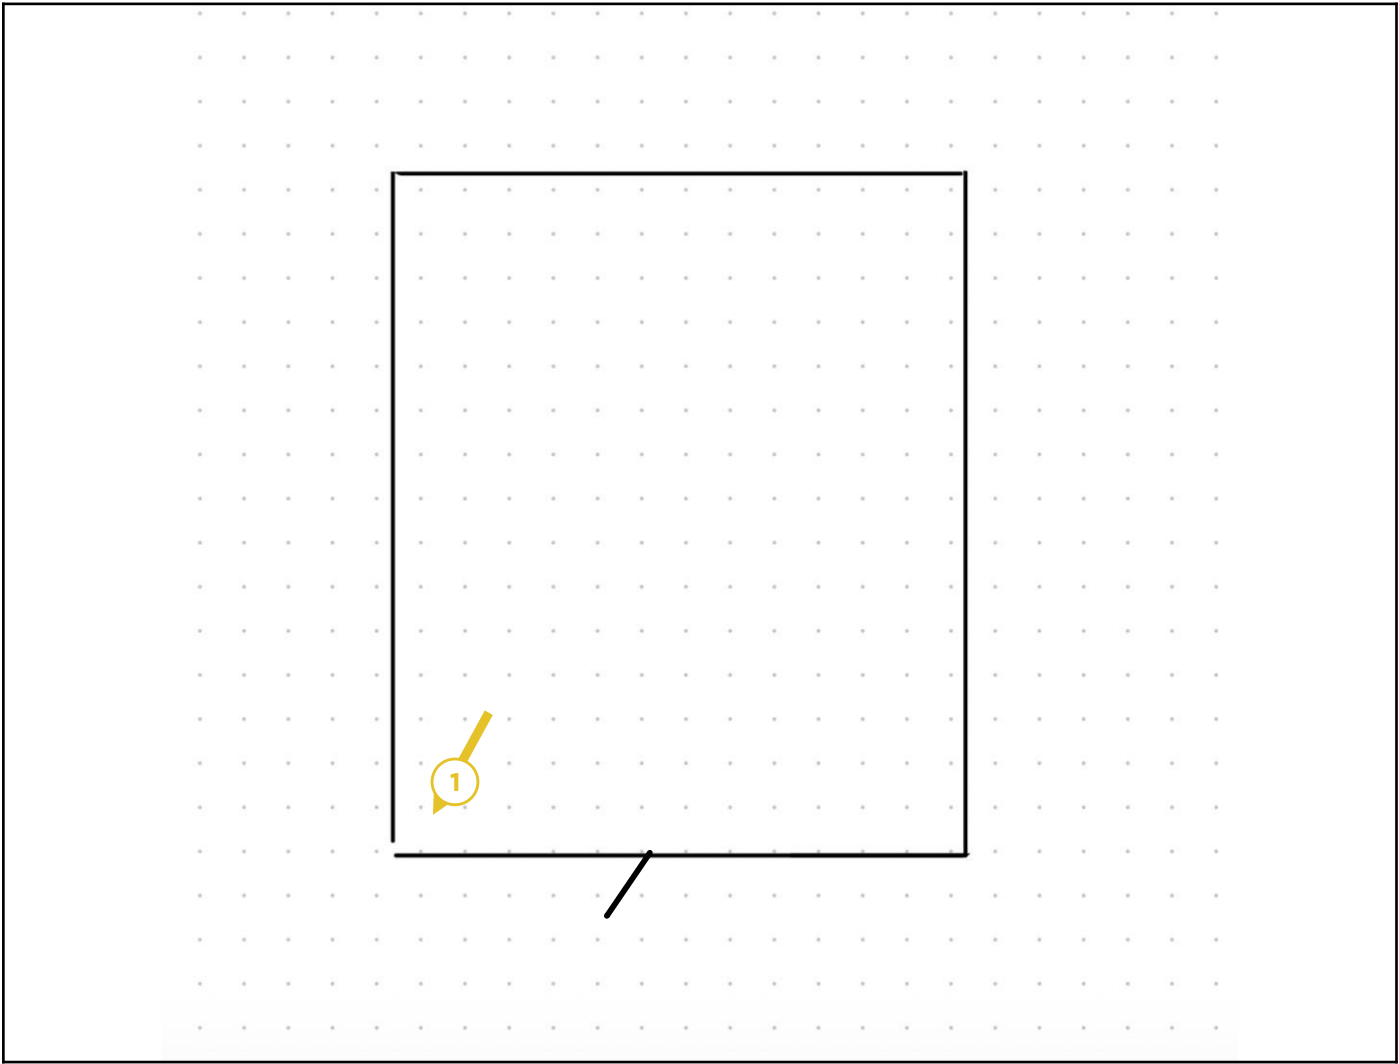
# Plan 1.2: Berging

| Beschrijving | Type | Actie |
|---|---|---|
| 1. Bakeliet schakelaar | Asbestmateriaal | Zorgvuldig beheren |

De schakelaar kan voorzichtig losgebeiteld worden , extra bevochtigen om stof te voorkomen.
