# Asbestinventarisatetest

Alfred De Taeyestraat 2, 2830 Willebroek

Attestnummer : 20250508-000596.000

**Niet-asbestveilig**

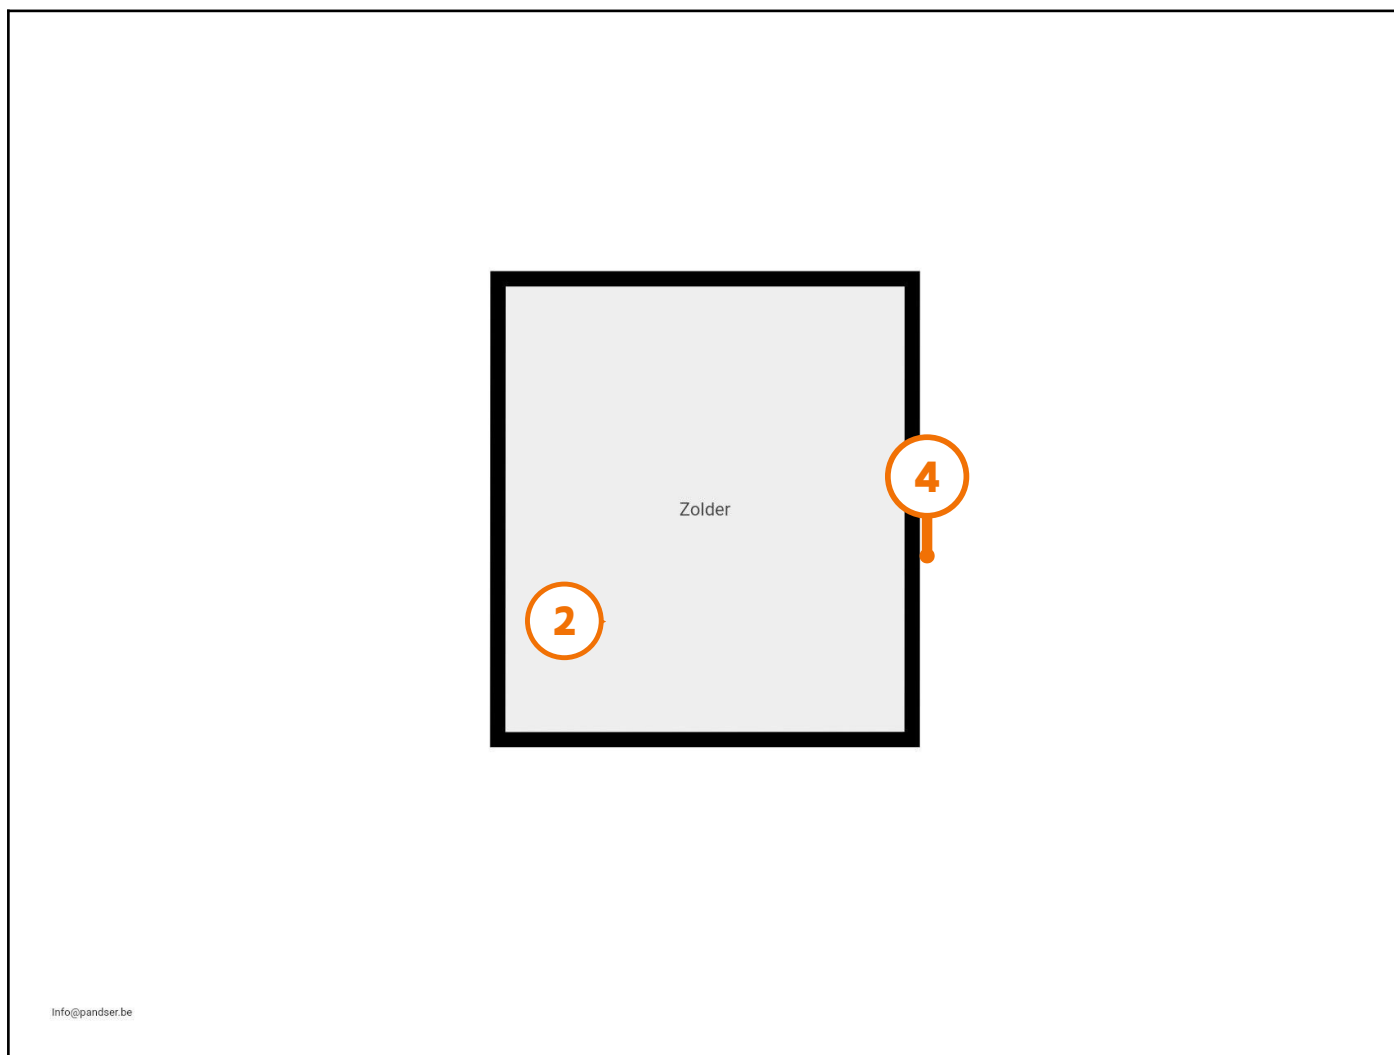
## Plan 1.6: Zolder

| Beschrijving | Type | Actie |
|---|---|---|
| 4. Mastiek aan ramen en deuren | Asbestmateriaal | Verwijderen |

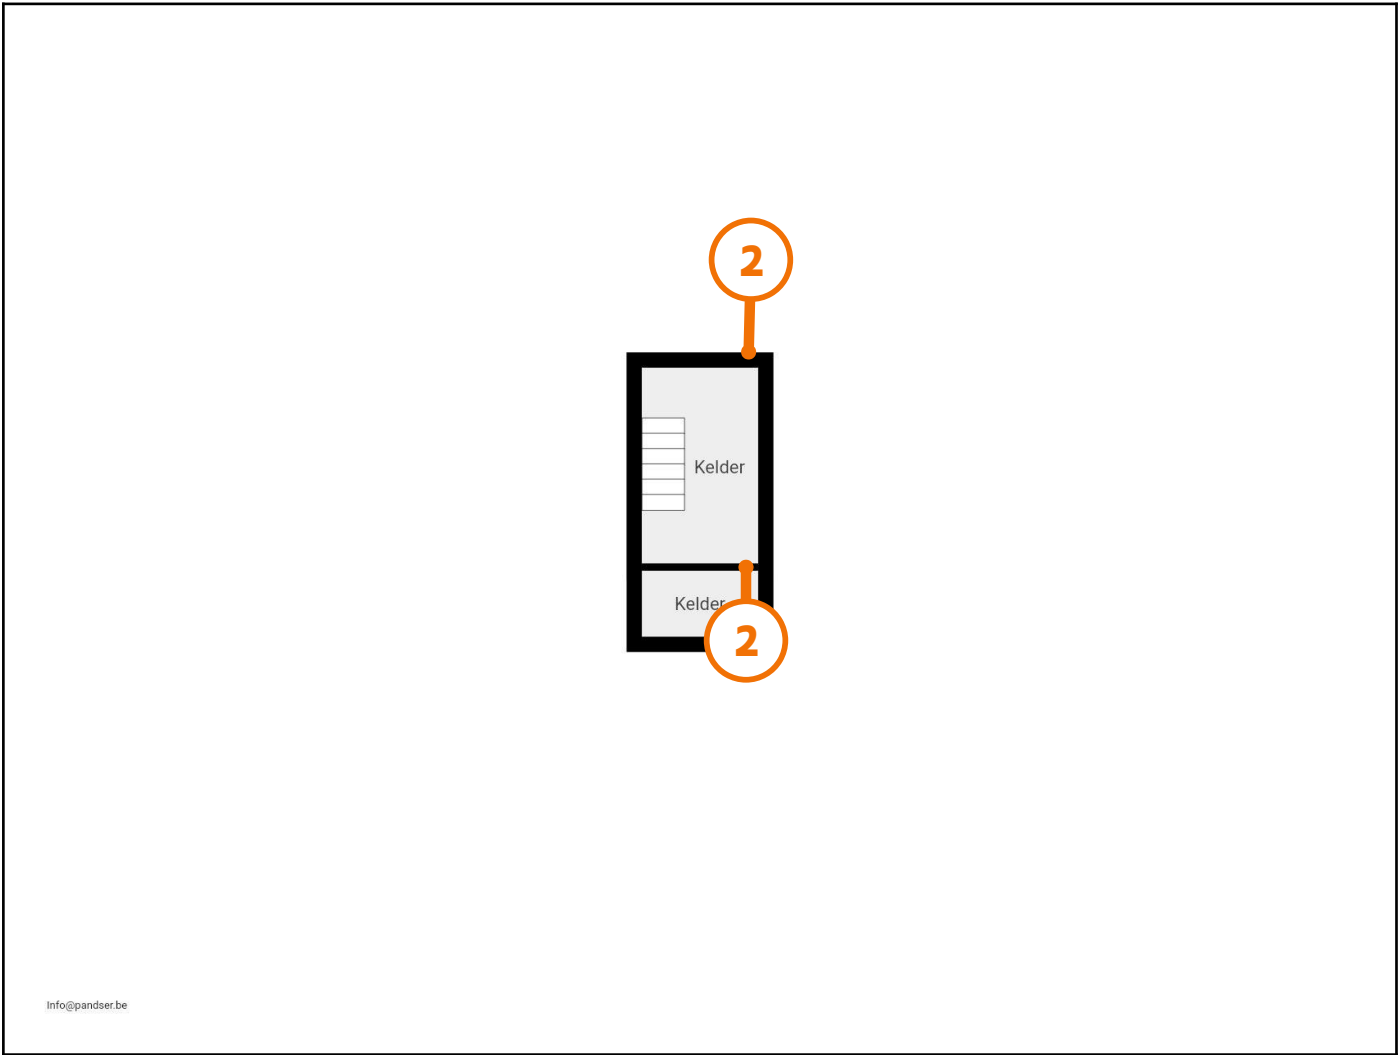
# Plan 1.7: Kelder

| Beschrijving | Type | Actie |
|---|---|---|
| 2. Asbestbuizen | Asbestmateriaal | Verwijderen |

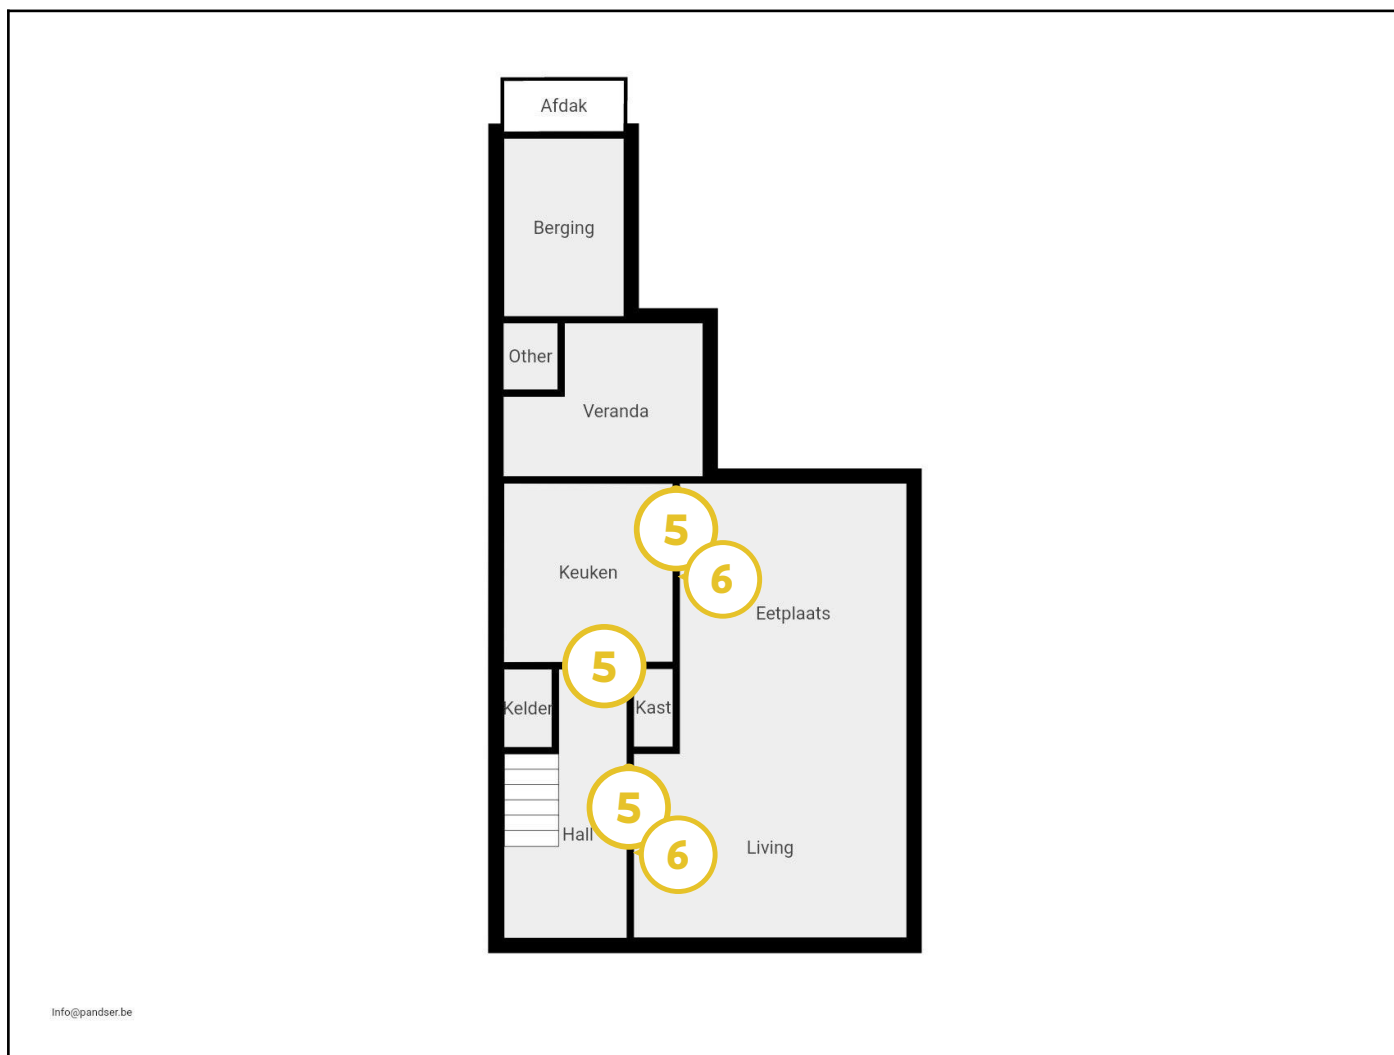
## Plan 1.8: Gelijkvloers

| Beschrijving | Type | Actie |
|---|---|---|
| 6. Bakelieten schakelaars | Asbestmateriaal | Zorgvuldig beheren |

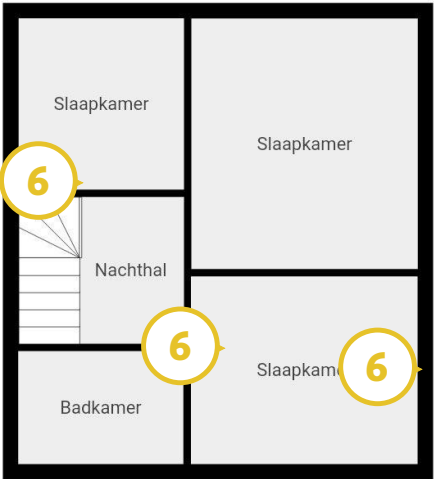
# Plan 1.9: +1

| Beschrijving | Type | Actie |
|---|---|---|
| 6. Bakelieten schakelaars | Asbestmateriaal | Zorgvuldig beheren |

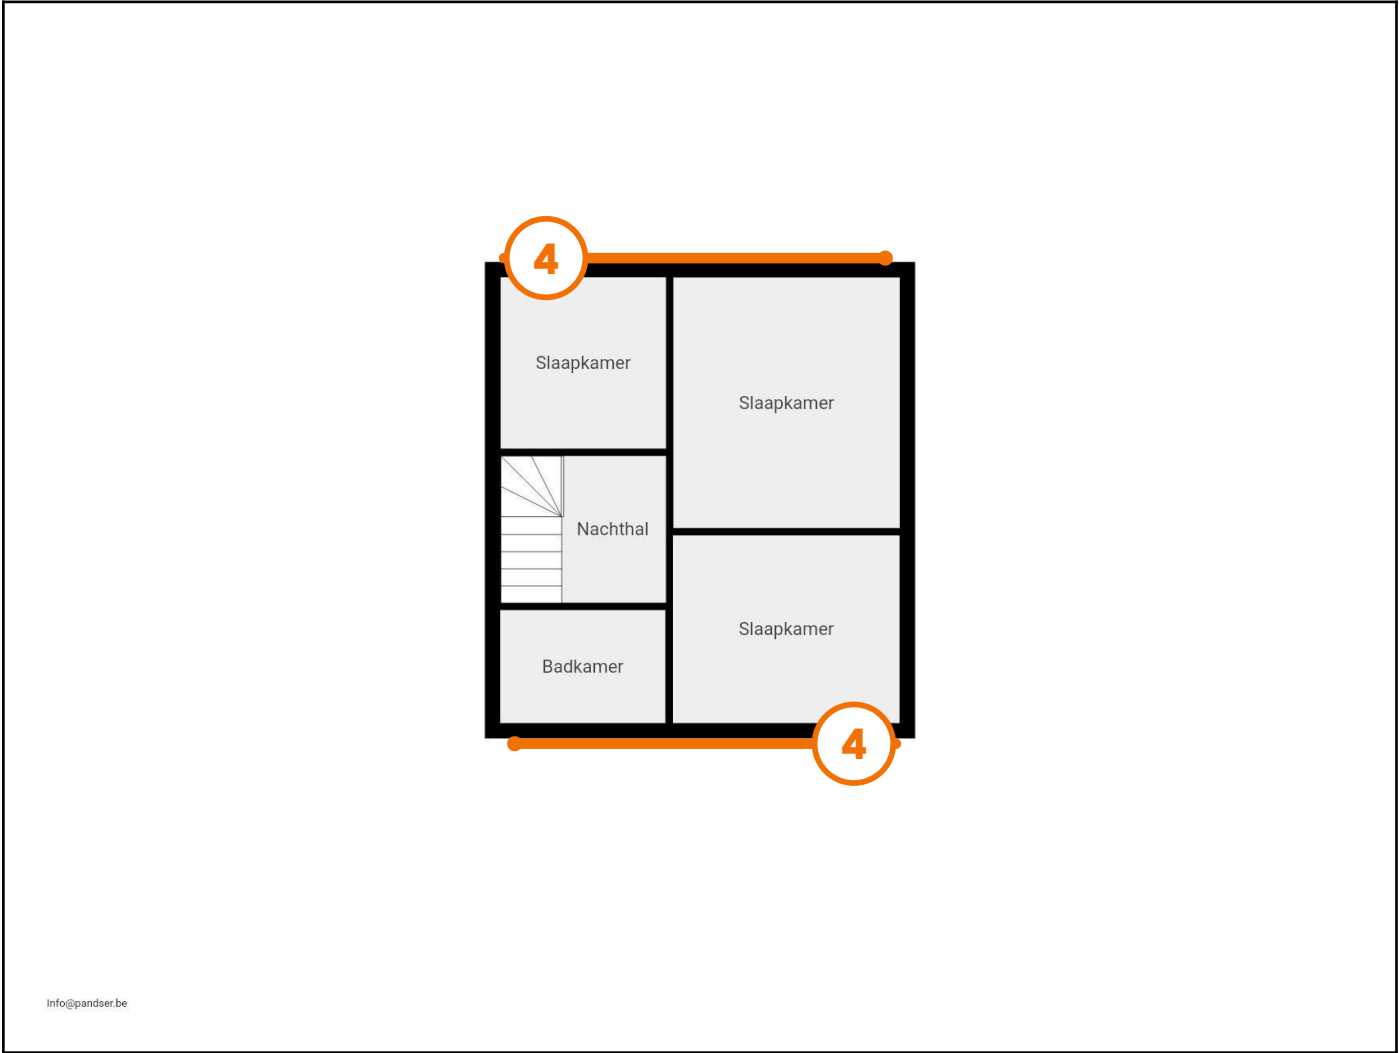
# Plan 1.11: +1

| Beschrijving | Type | Actie |
|---|---|---|
| 4. Mastiek aan ramen en deuren | Asbestmateriaal | Verwijderen |

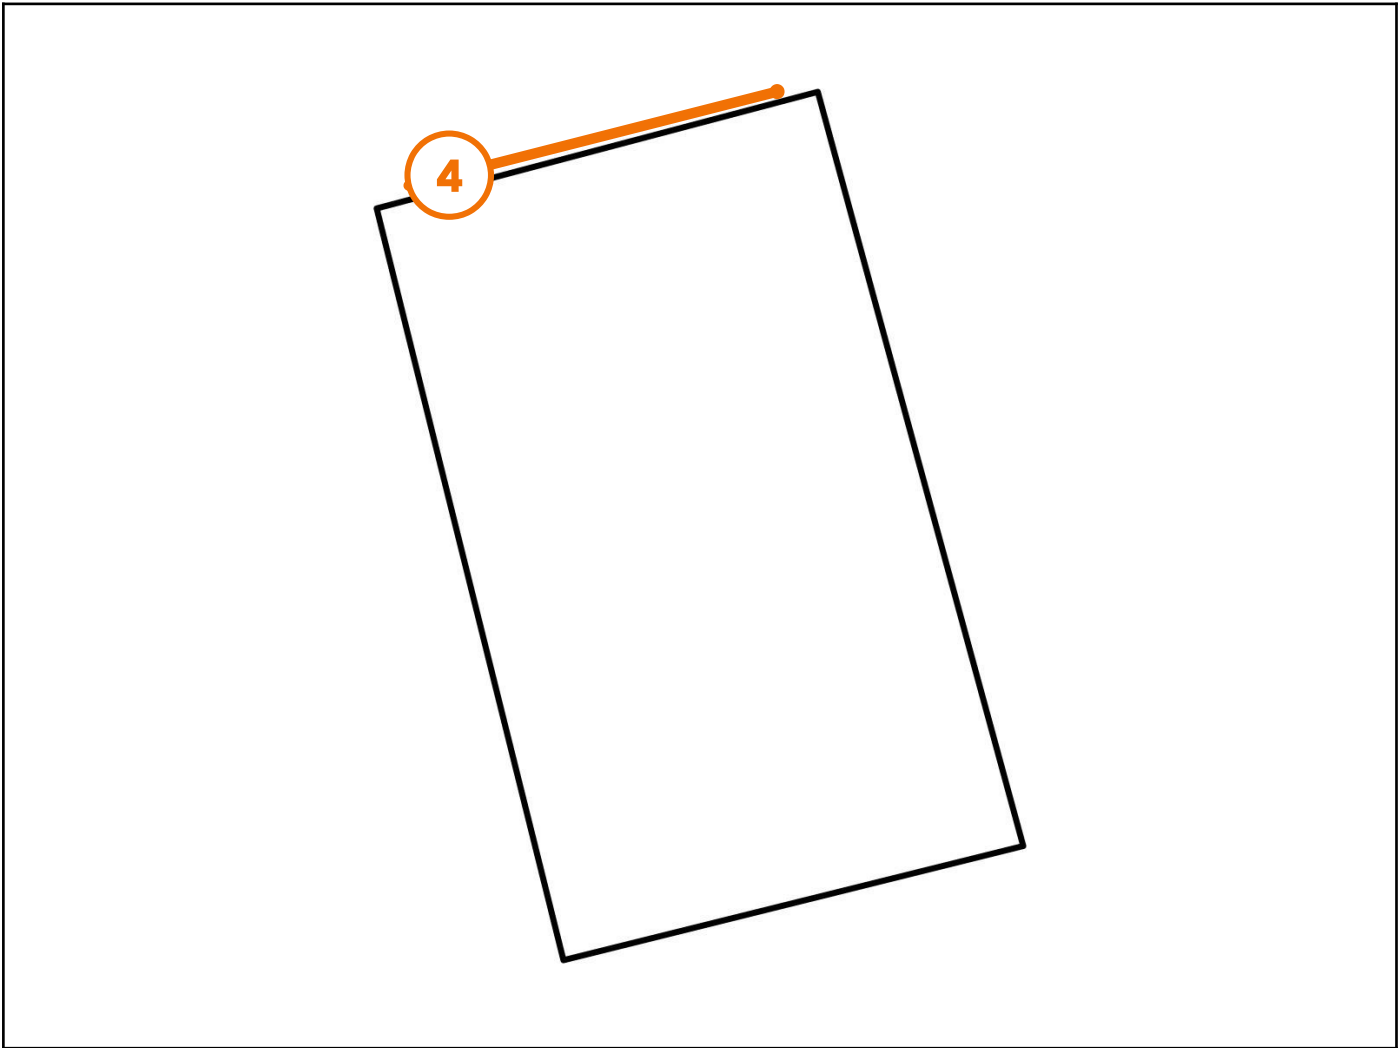
## Plan 2.2: Garage

| Beschrijving | Type | Actie |
|---|---|---|
| 4. Mastiek aan ramen en deuren | Asbestmateriaal | <a href="#">Verwijderen</a> |
