# Asbestinventarisat attest

Louis Callebautstraat 69, 9320 Aalst

Attestnummer : 20250516-000300.000

**Niet-asbestveilig**

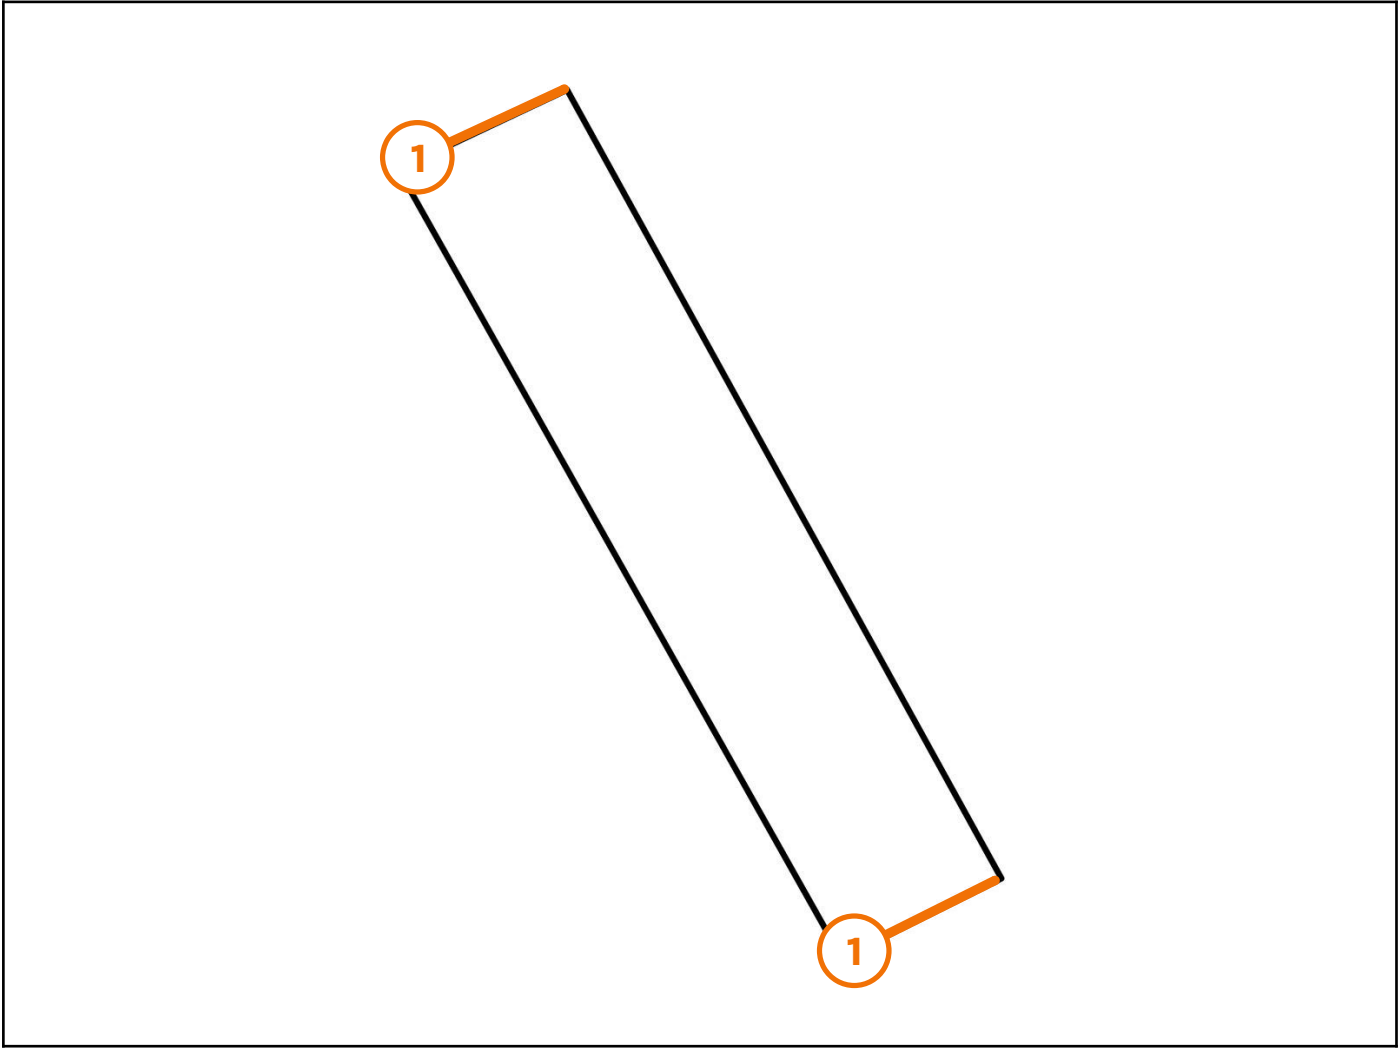
### Plan 3.1: Afdak plan gvl

| Beschrijving | Type | Actie |
|---|---|---|
| 1. Wandplaten in Menuiserie | Asbestmateriaal | <div>Verwijderen</div> |
