# Asbestinventarisatetest

Heirweg 29, 9506 Geraardsbergen

Attestnummer : **20250519-000275.000**

Uitgegeven op : **19.05.2025**

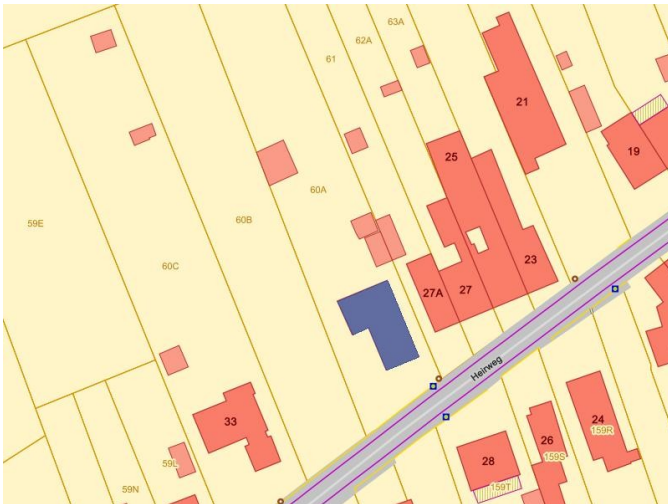
## Zone 1: Hoofdgebouw

- 0 Asbestmaterialen
- 1 **Beperking**
- 0 Uitsluitingen
- 0 Roerende goederen
- 0 Puin, steenslag, (water)bodem
- 1 **Advies**
- 2 **Geen asbest**

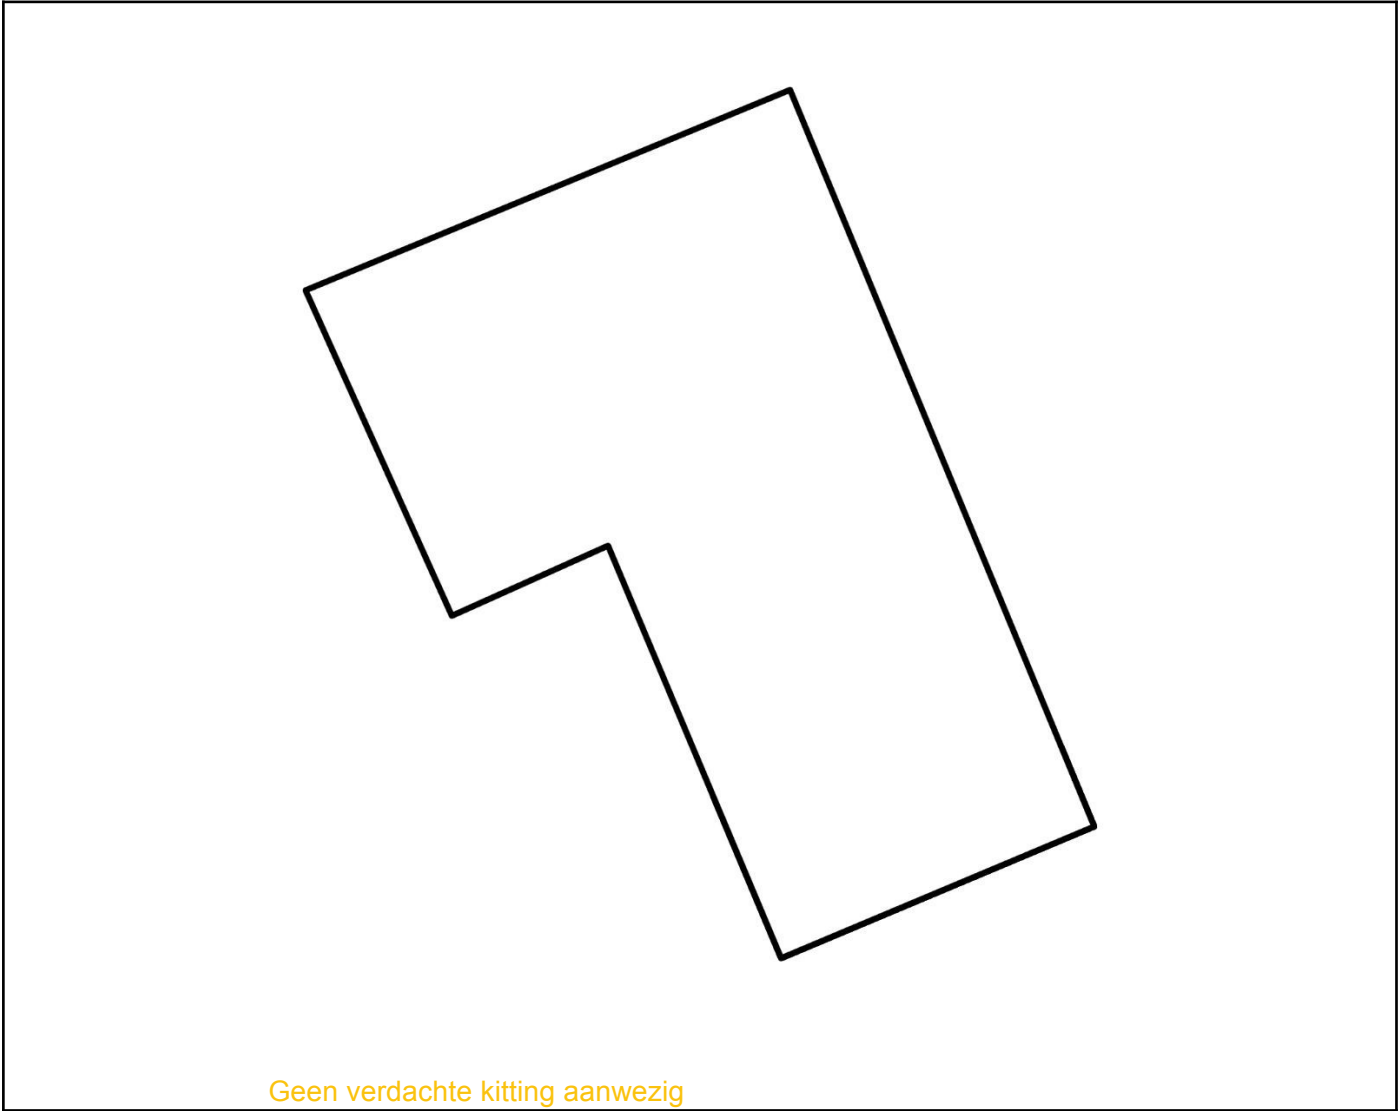
# Plan 1.3: Buitenschil

| Beschrijving | Type | Actie |
|---|---|---|
| 3. Kitramen | Advies | - |

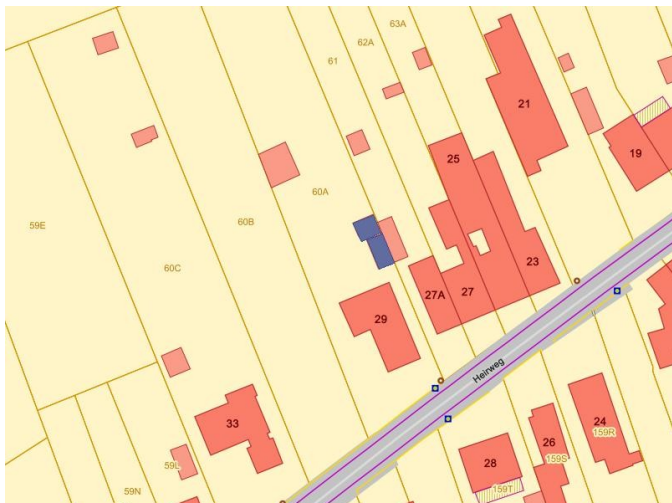
## Zone 2: Garage

- 0 Asbestmaterialen
- 0 Beperkingen
- 1 Uitsluiting
- 0 Roerende goederen
- 0 Puin, steenslag, (water)bodem
- 0 Adviezen
- 0 Geen asbest

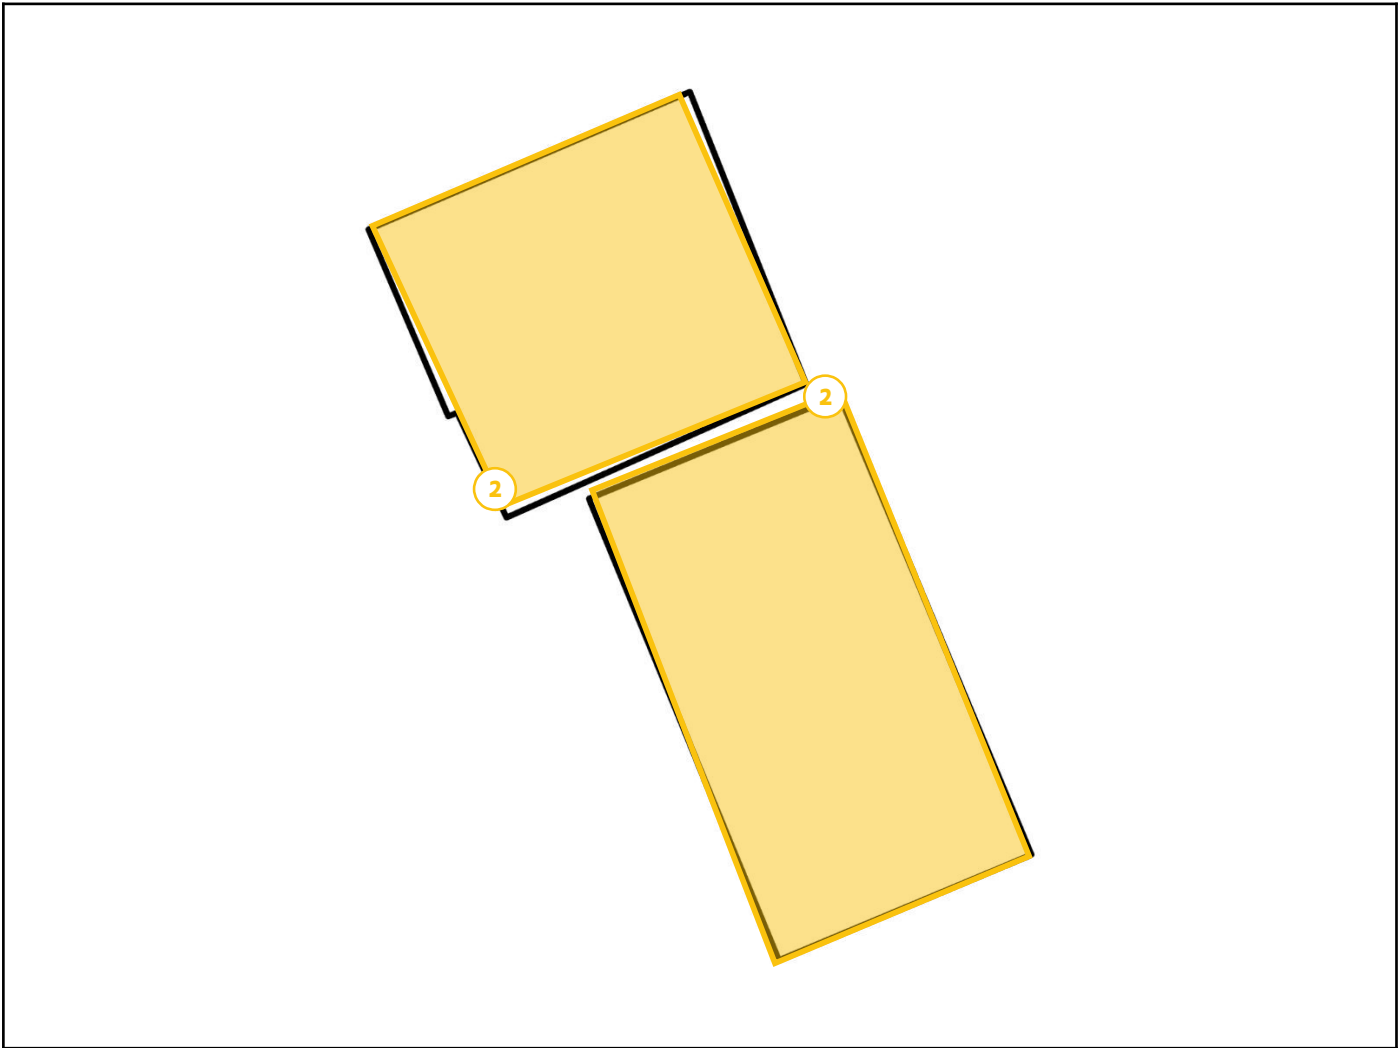
# Plan 2.1: Garage plan

| Beschrijving | Type | Actie |
|---|---|---|
| 2. Garage | Uitsluiting | - |
