# Asbestinventarisatetest

Oosterveldlaan 148/201, 2610 Antwerpen

Attestnummer : 20250515-000003.000

Uitgegeven op : 15.05.2025

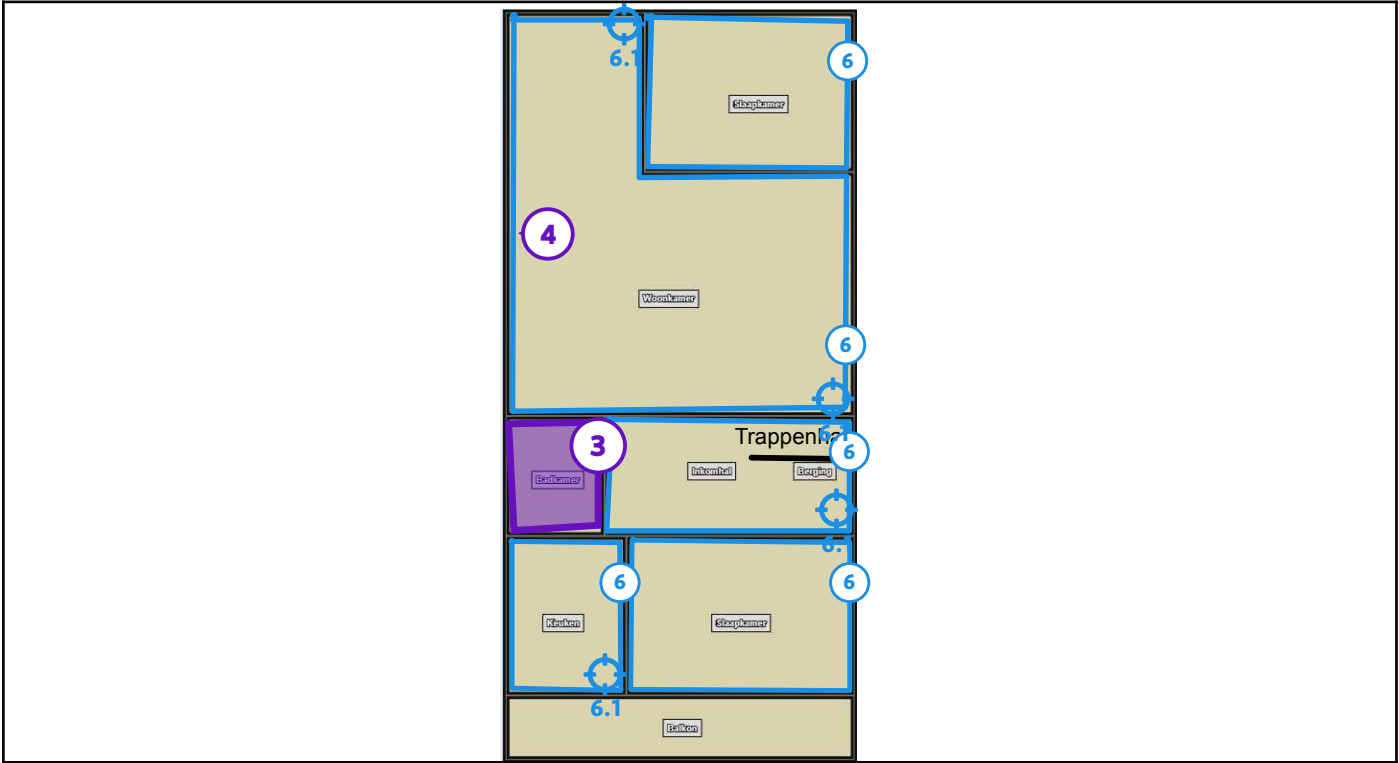
# Plan 1.1: Pleisterwerk muren

| Beschrijving | Type | Actie |
|---|---|---|
| 6.1 Code: MM01: Pleisterwerk | Mengmonster | - |
