# Asbestinventarisatetest

Warandelaan 279, 1800 Vilvoorde

Attestnummer : 20250515-000465.000

Uitgegeven op : 15.05.2025

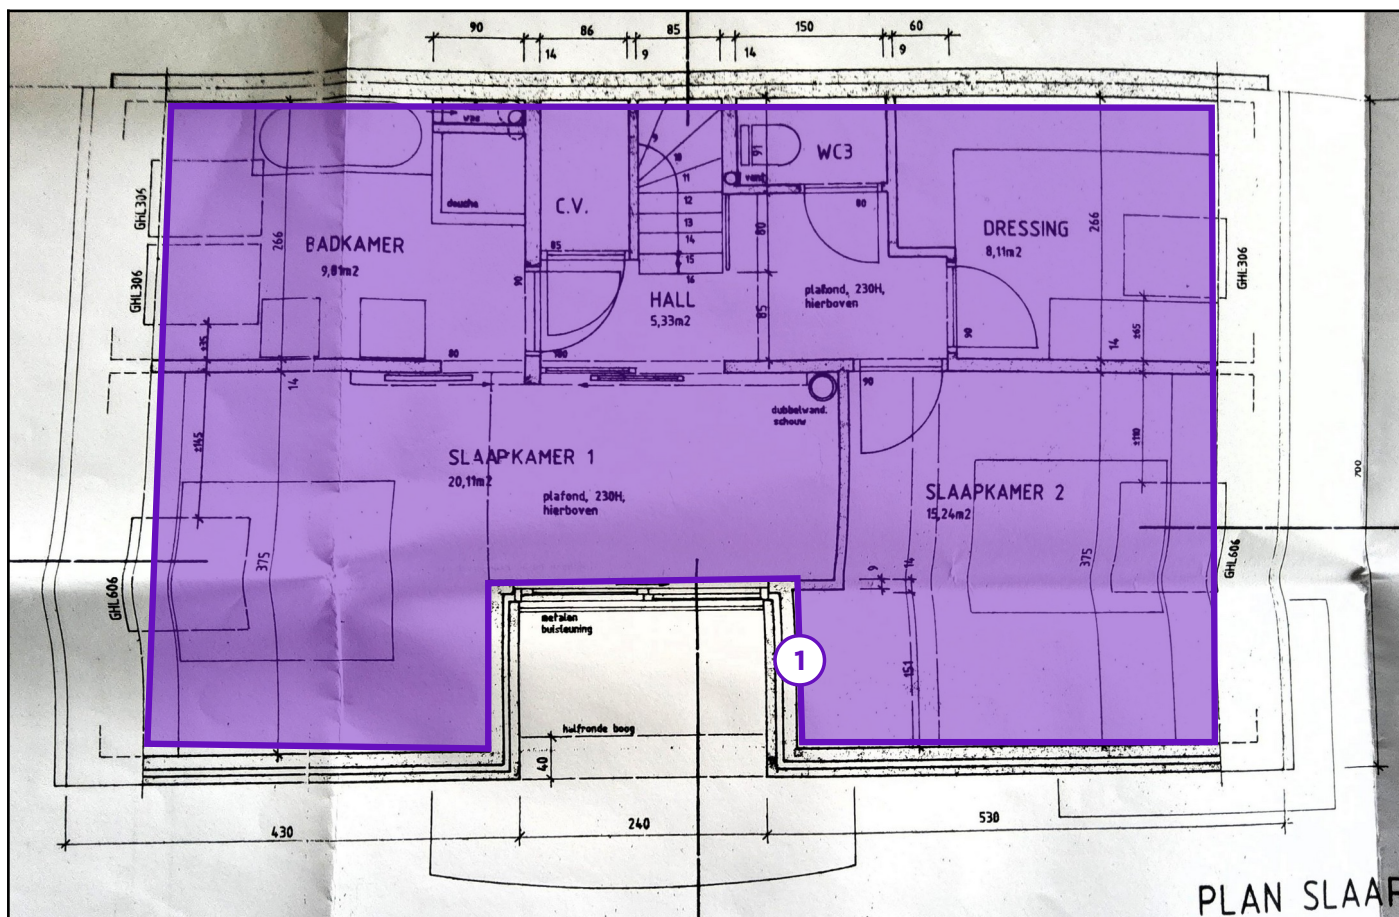
## Plan 1.7: 2de verdieping - plafond

| Beschrijving | Type | Actie |
|---|---|---|
| 1. Plafond verdieping - Voorzetwanden (gipskartonplaten) | Advies | - |

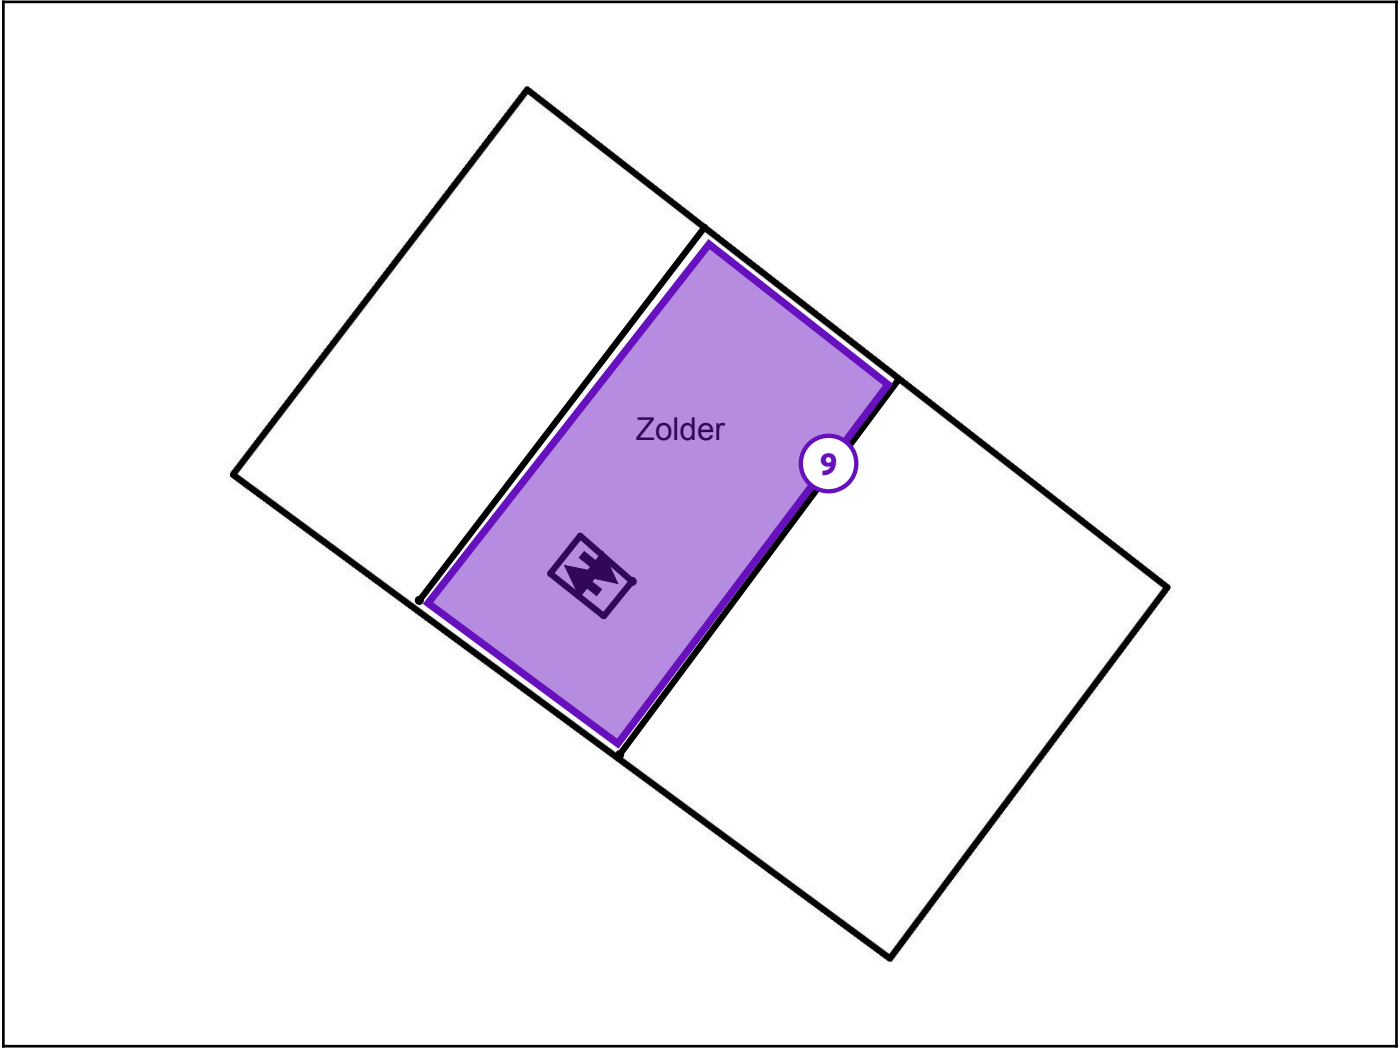
# Plan 1.8: Zolder

| Beschrijving | Type | Actie |
|---|---|---|
| 9. Zolder geïsoleerd & afgewerkt | Advies | - |
