# Asbestinventarisatetest

Berkenlaan 8, 2812 Mechelen

**Niet-asbestveilig**

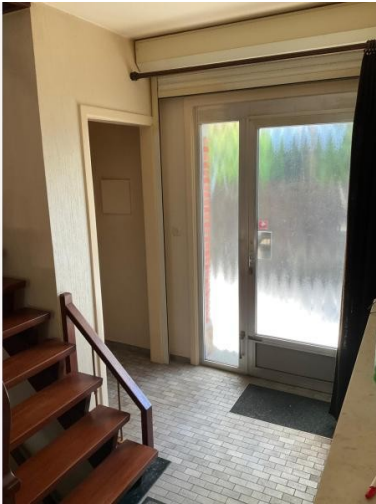
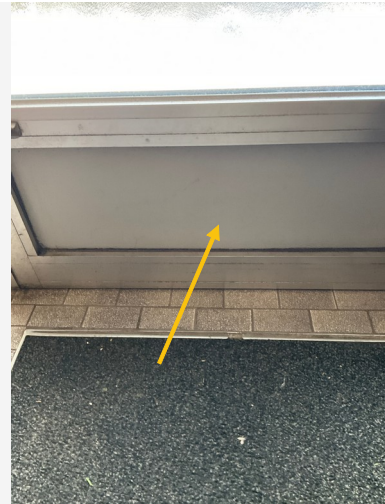
| Opmerking | Aangegeven hoeveelheden, afmetingen, gewichten enz.. berusten louter op grove inschattingen en niet gebruiken in het kader van een meetstaat voor werken. Louter indicatief. |

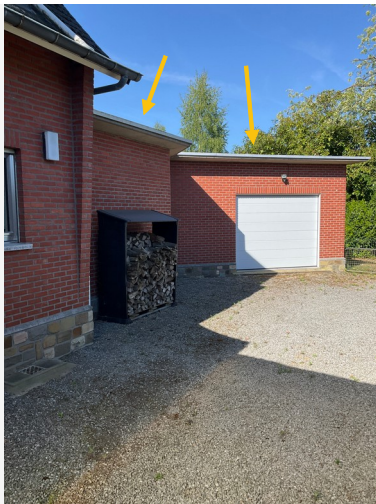
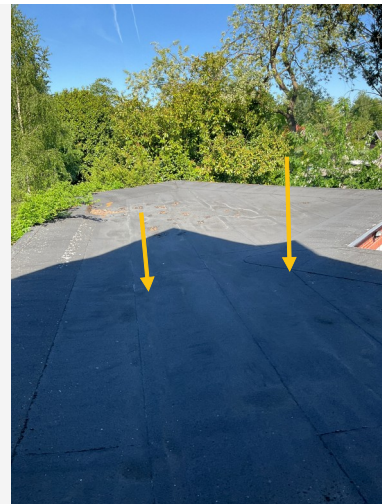
| Opmerking | Aangegeven hoeveelheden, afmetingen, gewichten enz.. berusten louter op grove inschattingen en niet gebruiken in het kader van een meetstaat voor werken. Louter indicatief. |

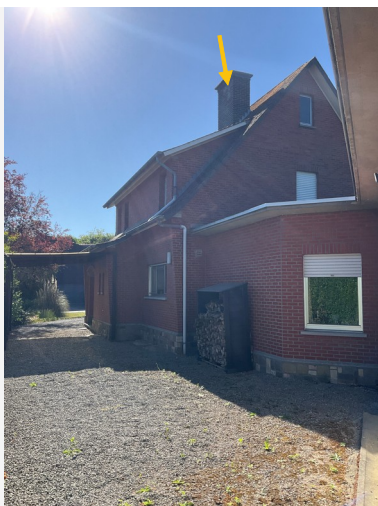
| Identificatiemethode | Vaststelling zonder monstername<br>Motivatie: Groot risico op structurele gevolgschade (lekschade, werking installatie,...) |
| Opmerking | <p>de oppervlakte is een berekeneerde schatting , waaraan geen rechten worden verleend.</p> <p>Er werd om economische reden geen staal genomen. Opdrachtgever begrijpt dat daarom moet worden aangenomen dat deze toepassing asbest bevat, tot tegendeel wordt bewezen .</p> <p>ook de kans op lekken maakt dat een staalname niet evident was zonder schade aan te richten</p> |

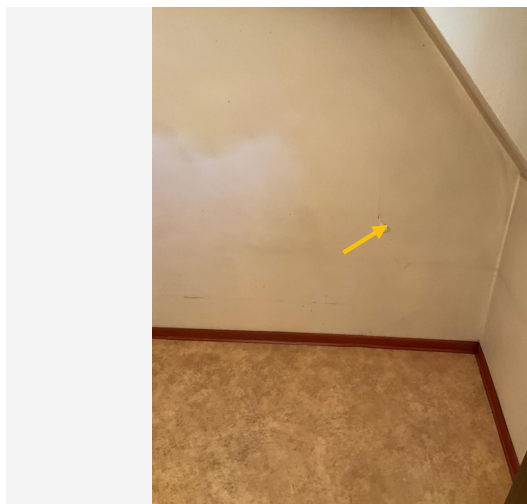
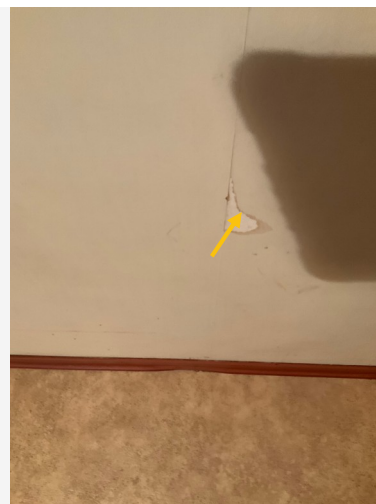
## Fiche 20: bepleistering op de muren

Geen asbest

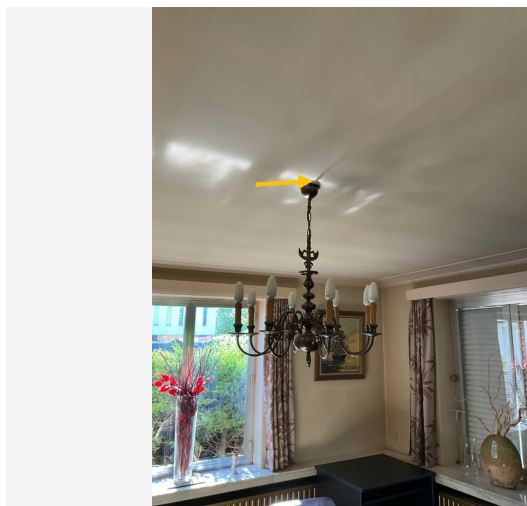
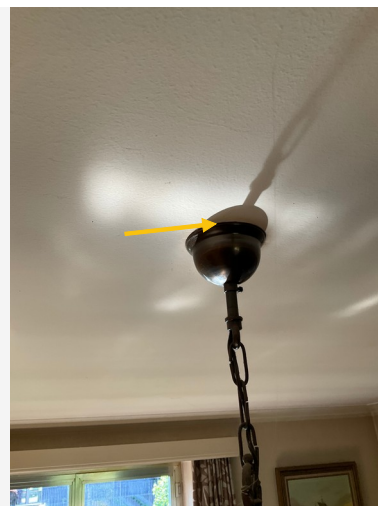
Overzichtsfoto

Detailfoto

## Conclusie

Geen asbest

| # | Type | Referentie | Resultaat |
| 21.1 | Mengmonster | m2 | Geen asbest |

| Beschrijving | beploistering op de plafonds |
| Hoeveelheid (oppervlakte - dikte - aantal) | <ul style="list-style-type: none"><li>• 200,00 m<sup>2</sup> - 1,00 cm - 1 stuk</li></ul> |
| Opmerking | <p>Deze oppervlakte is een berekende schatting, Er worden geen rechten verleend aan deze oppervlakten. De dikte is een schatting die voortvloeit uit de monsterplaatsen en is daarom niet altijd representatief.</p> <p>staalname in</p> <p>Natteruimte : badkamer/ keuken</p> <p>droge ruimte : berging / leefruimte/ slaapkamer</p> <p>trappenhuis : staal genomen / Niet van toepassing</p> <p>stookplaats : staal genomen / Niet van toepassing</p> <p>Aangegeven hoeveelheden, afmetingen, gewichten enz.. berusten louter op grove inschattingen en niet gebruiken in het kader van een meetstaat voor werken. Louter indicatief.</p> |
