# Asbestinventarisatetest

Rietlei 134, 2570 Duffel

Attestnummer : 20250513-000198.000

Uitgegeven op : 13.05.2025

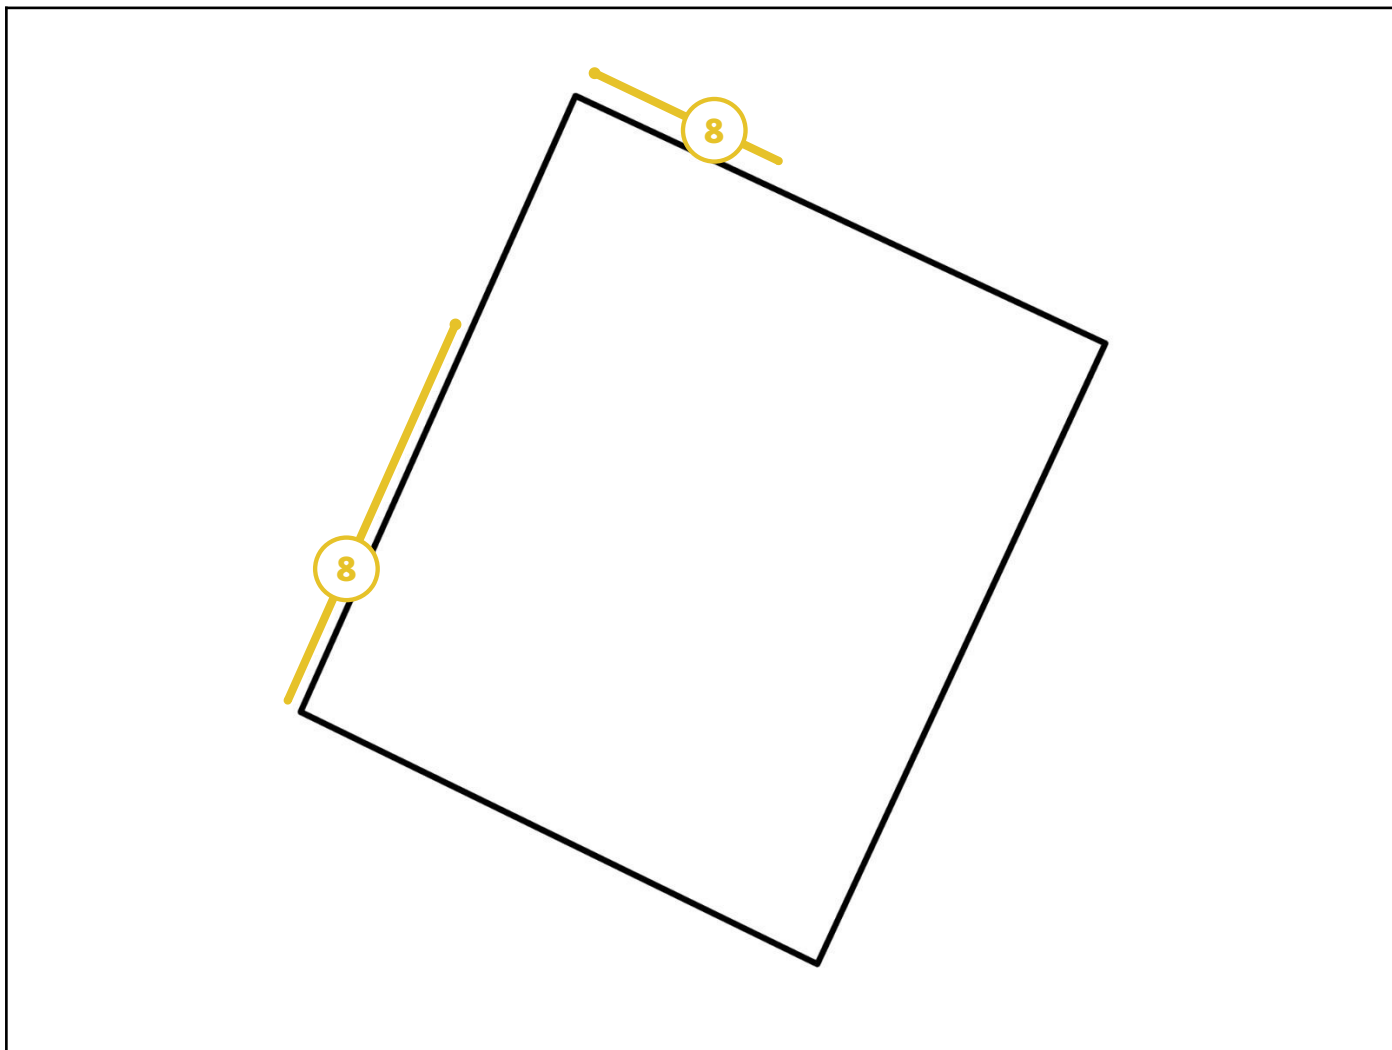
## Plan 2.1: Bijgebouw plan

| Beschrijving | Type | Actie |
|---|---|---|
| 8. Mastiek (oud) schrijnwerk | Asbestmateriaal | Zorgvuldig beheren |
