# Asbestinventarisat attest

Meetjeslandstraat 23, 2660 Antwerpen

Attestnummer : 20250409-000038.000

**Niet-asbestveilig**

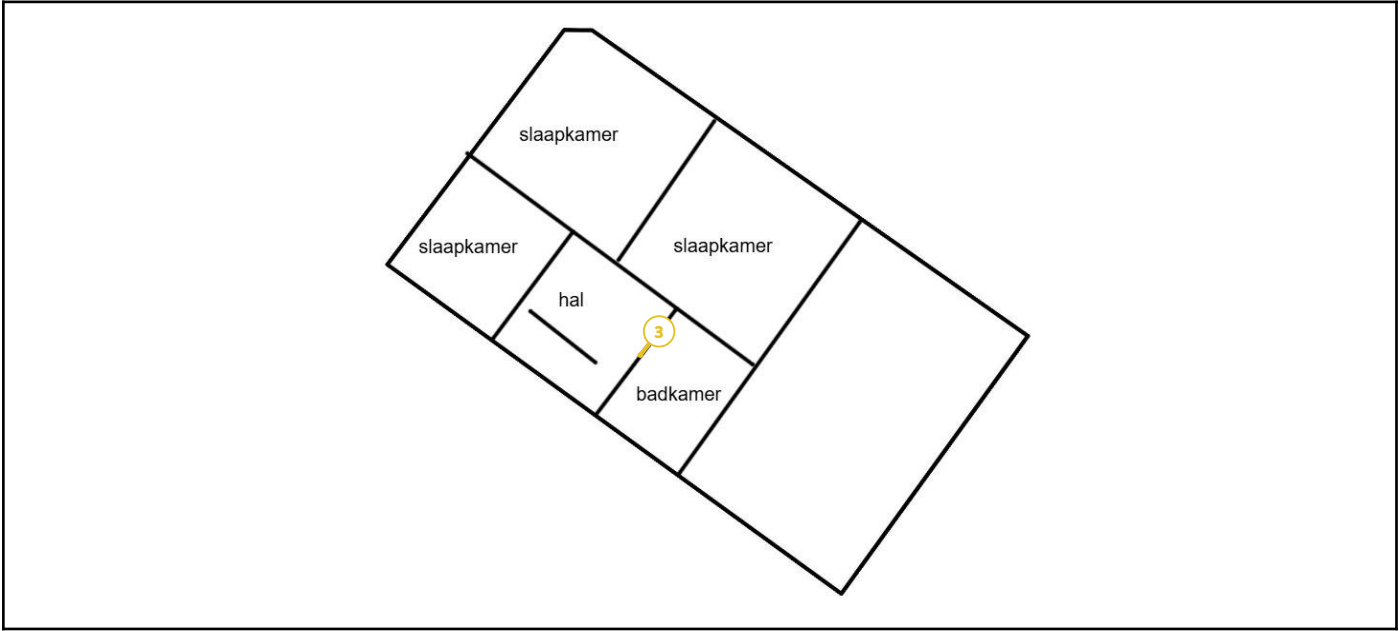
# Plan 1.8: Verd. 2

| Beschrijving | Type | Actie |
|---|---|---|
| 3. Deurdorpels binnen (massal visueel verdacht). | Asbestmateriaal | Zorgvuldig beheren |

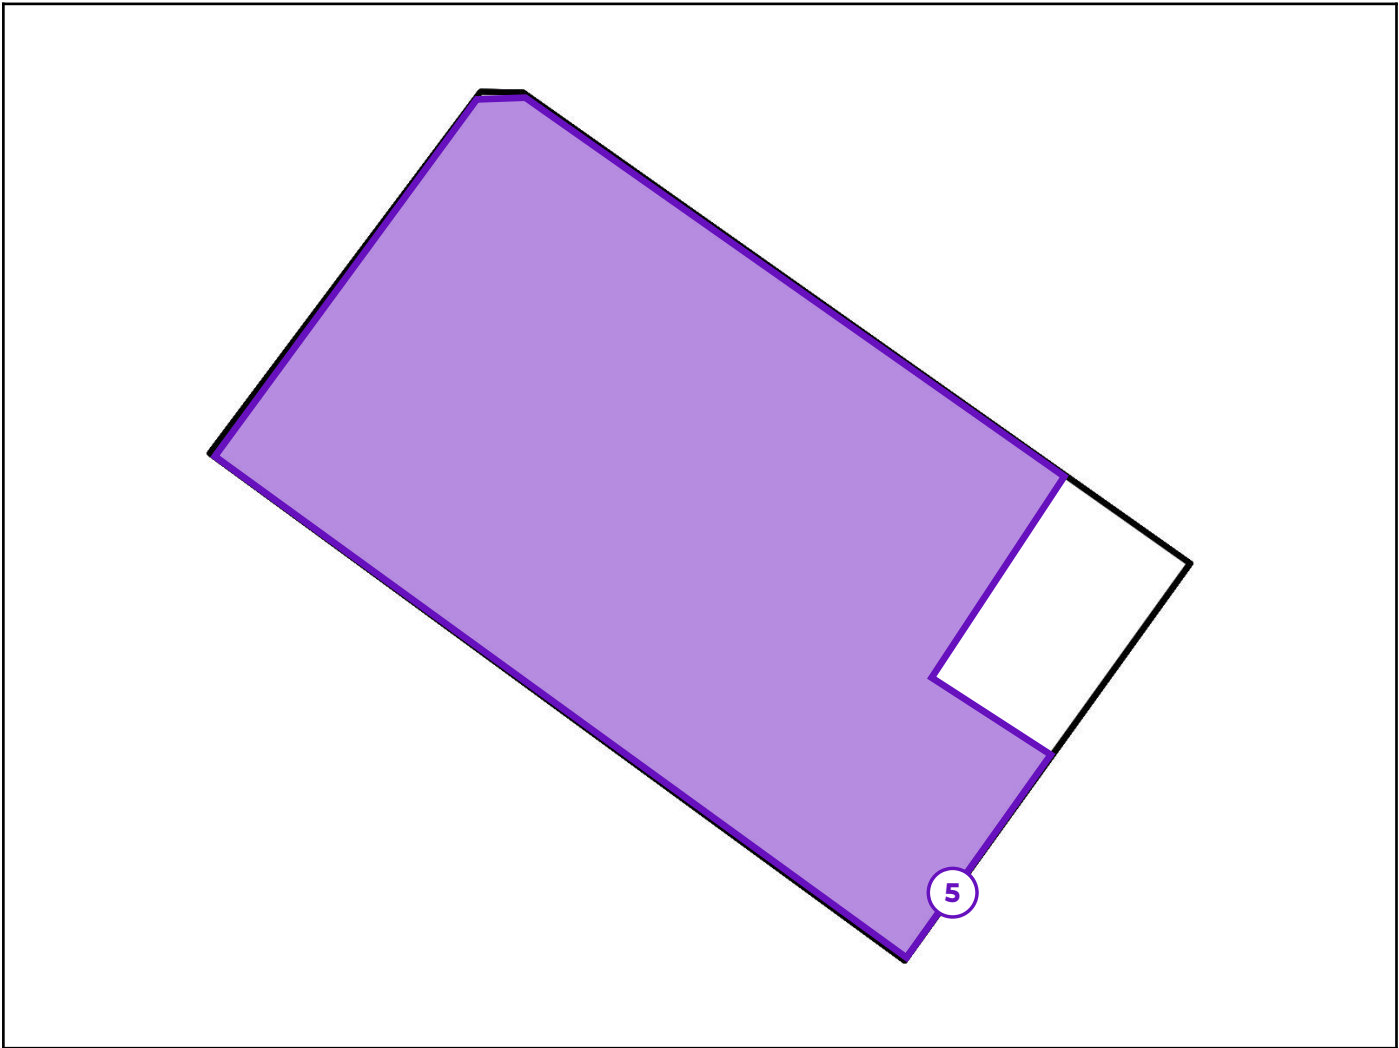
# Plan 1.9: Dak

| Beschrijving | Type | Actie |
|---|---|---|
| 5. Dak niet inspecteerbaar wegens hoogte >+3.5 meter | Beperking | - |
