# Asbestinventarisatetest

Moeskroensesteenweg 26, 8511 Kortrijk

Attestnummer : 20250601-000015.000

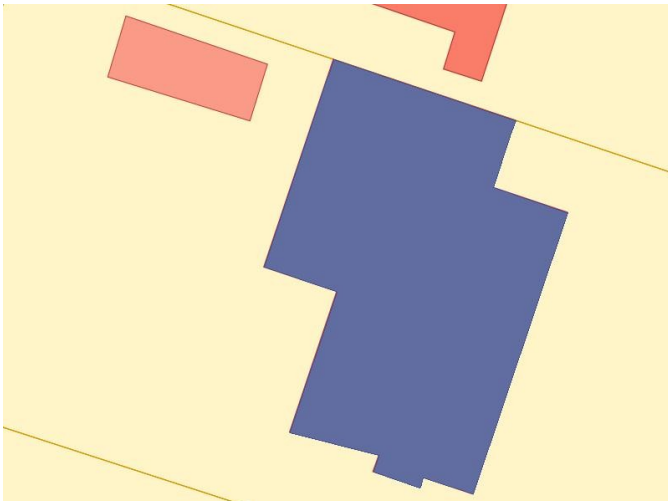
## Zone 1: Hoofdgebouw

- 1 Asbestmateriaal**
- 0 Beperkingen**
- 1 Uitsluiting**
- 0 Roerende goederen**
- 0 Puin, steenslag, (water)bodem**
- 2 Adviezen**
- 1 Geen asbest**

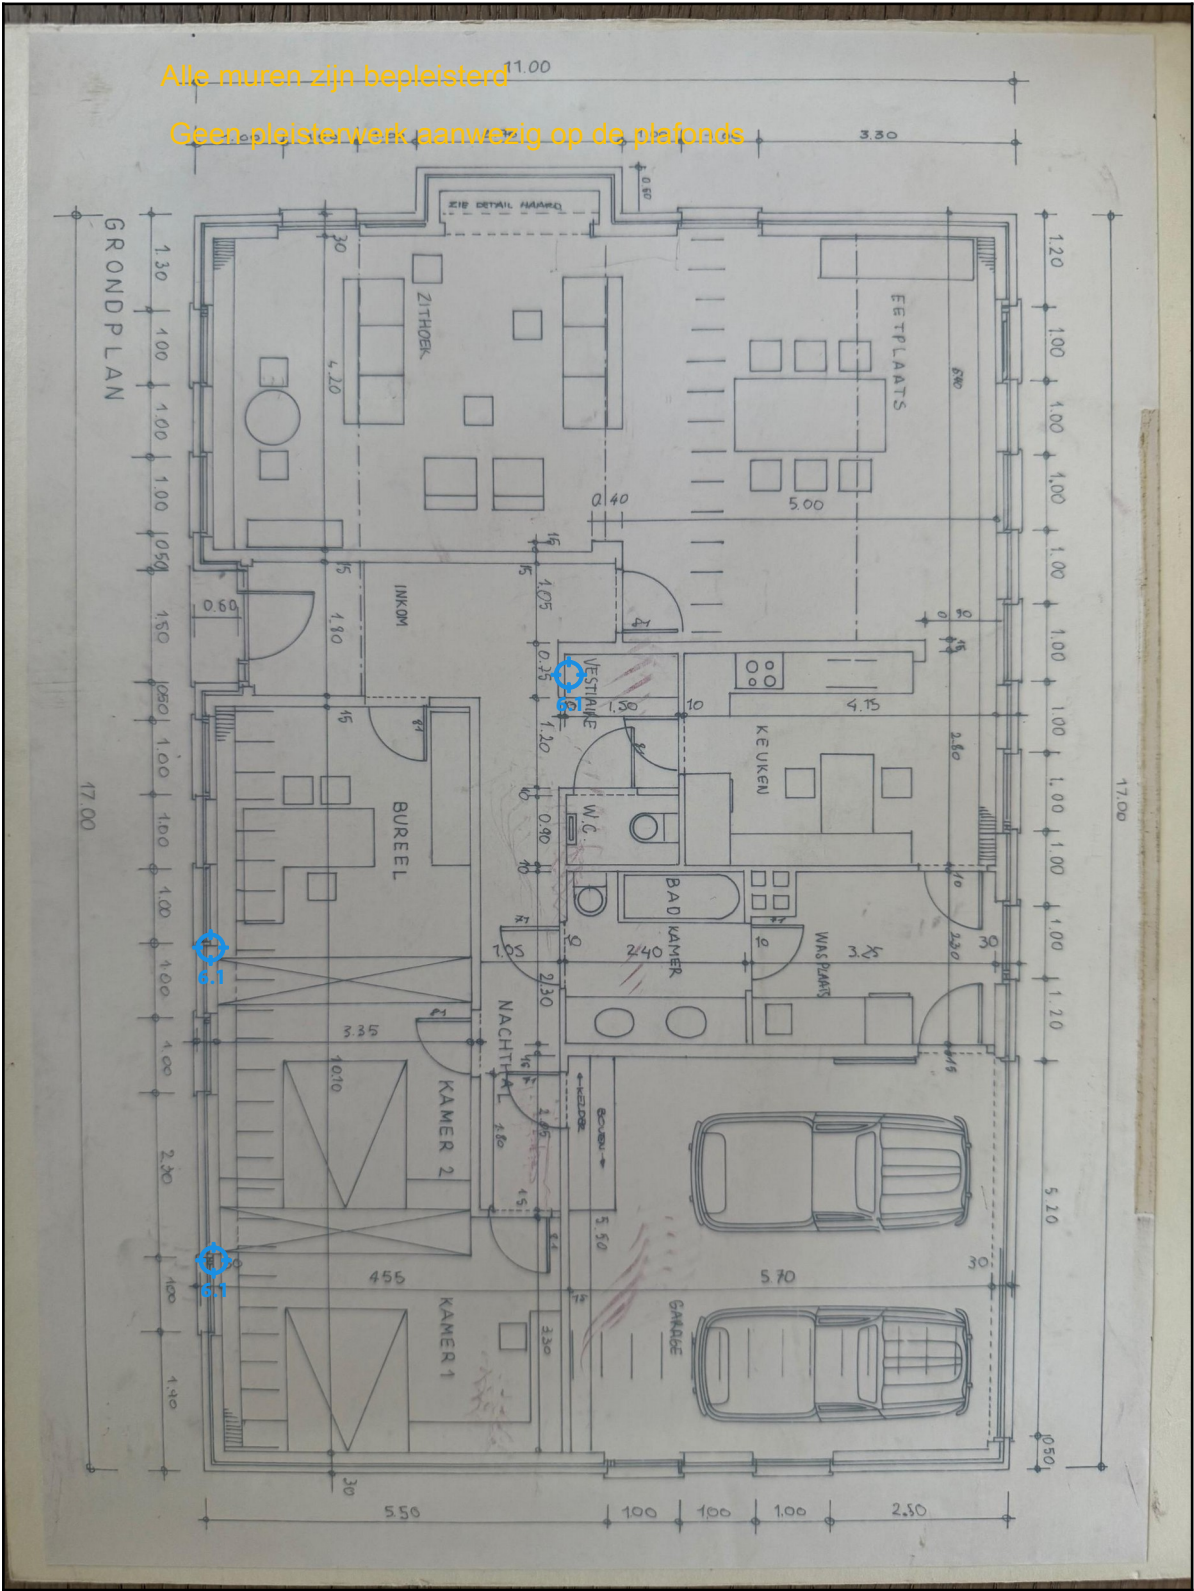
# Plan 1.1: Plan V0 zonder uitbouw

| 6.1 Code: 101 | Mengmonster | - |

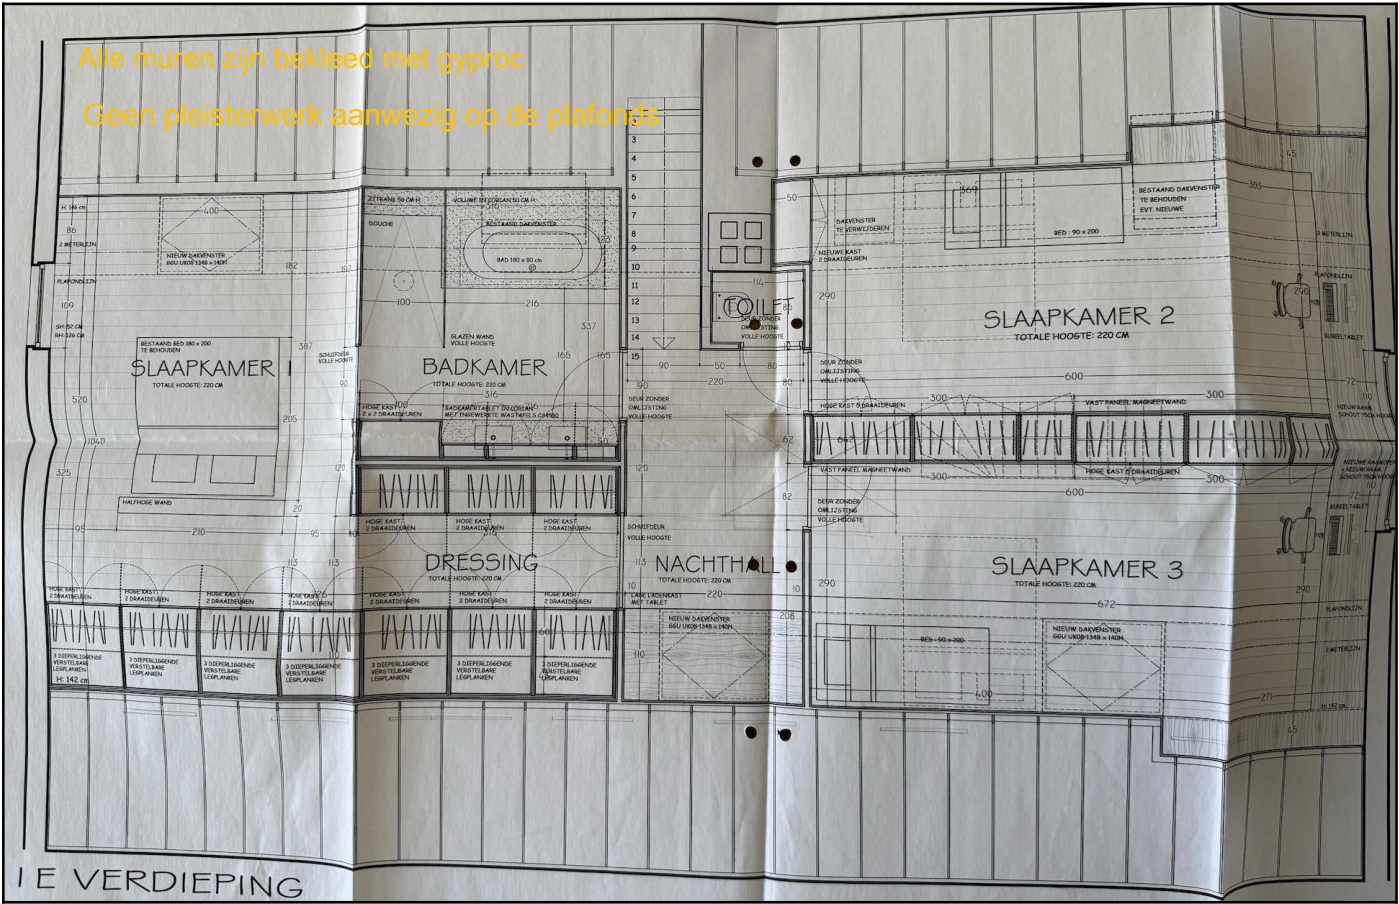
# Plan 1.2: Plan V1

| Beschrijving | Type | Actie |
|---|---|---|
| 5. Onverdachte dichtingsvoegen aan buitenschrijnwerk woning | Advies | - |
