# Asbestinventarisatetest

Engelstraat 74, 8480 Ichtegem

Attestnummer : **20250602-000477.000**

Uitgegeven op : **02.06.2025**

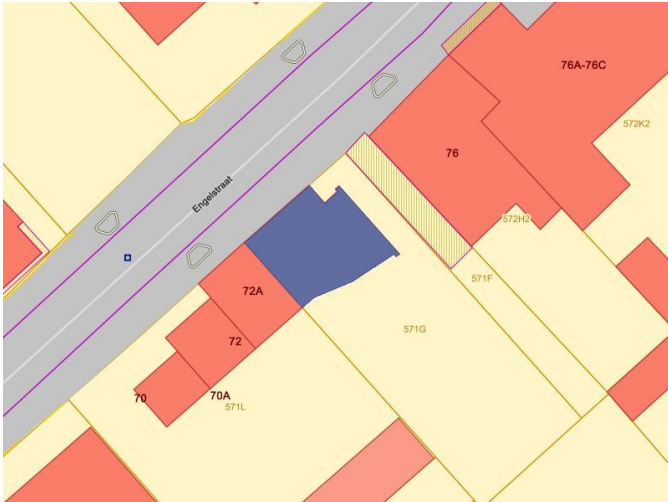
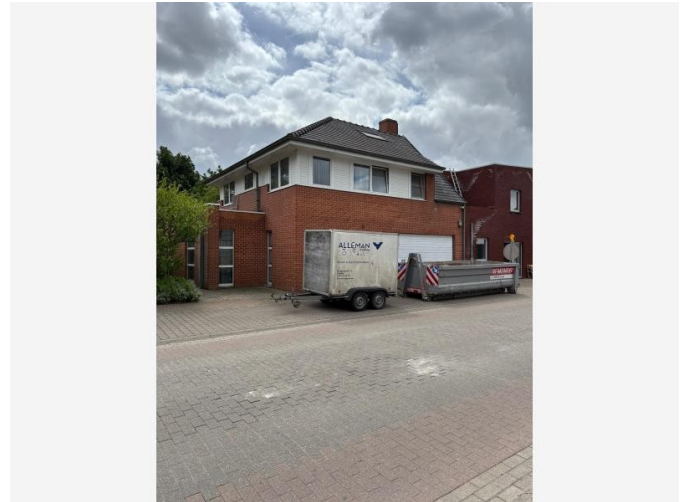
## Zone 1: Hoofdgebouw

- 0 Asbestmaterialen
- 1 Beperking
- 0 Uitsluitingen
- 0 Roerende goederen
- 0 Puin, steenslag, (water)bodem
- 3 Adviezen
- 3 Geen asbest

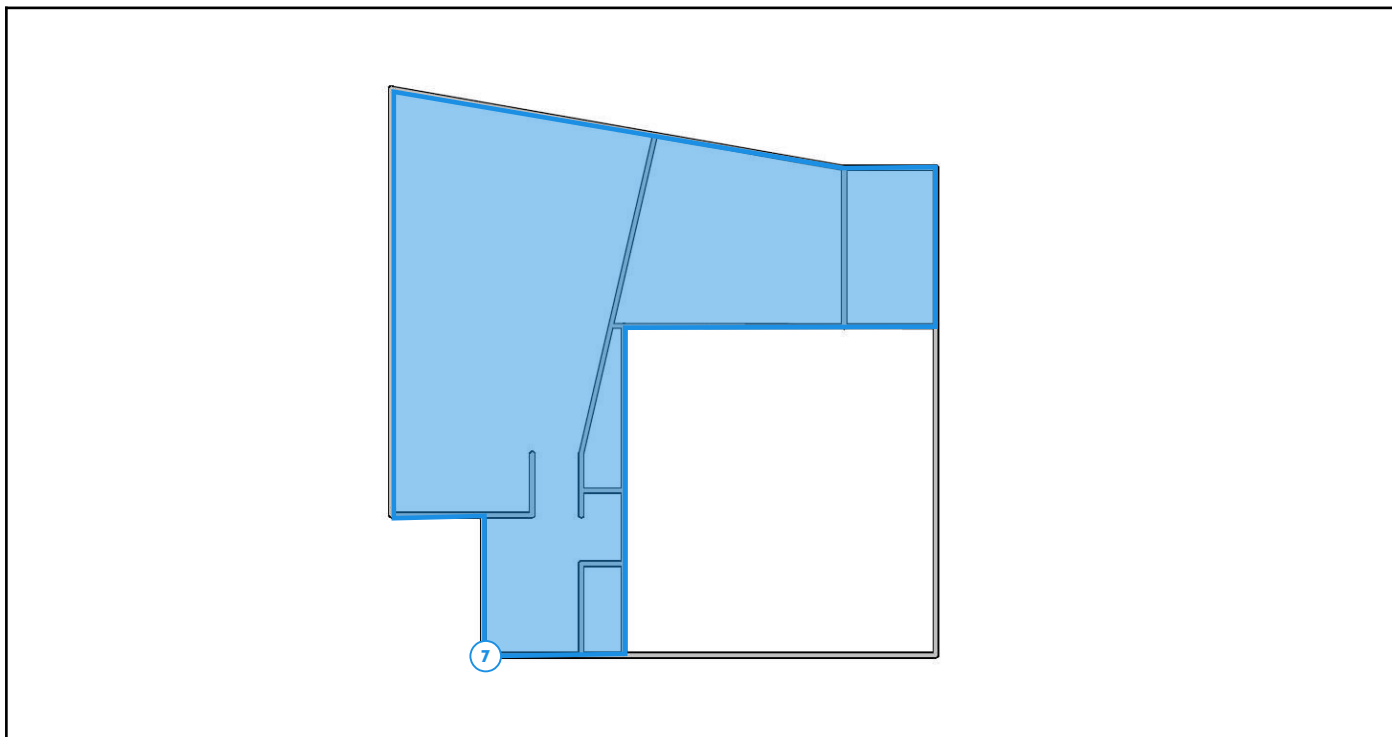
## Plan 1.5: Plan GLV: muren

| Beschrijving | Type | Actie |
|---|---|---|
| 7. pleisterwerken muren | Geen asbest | - |

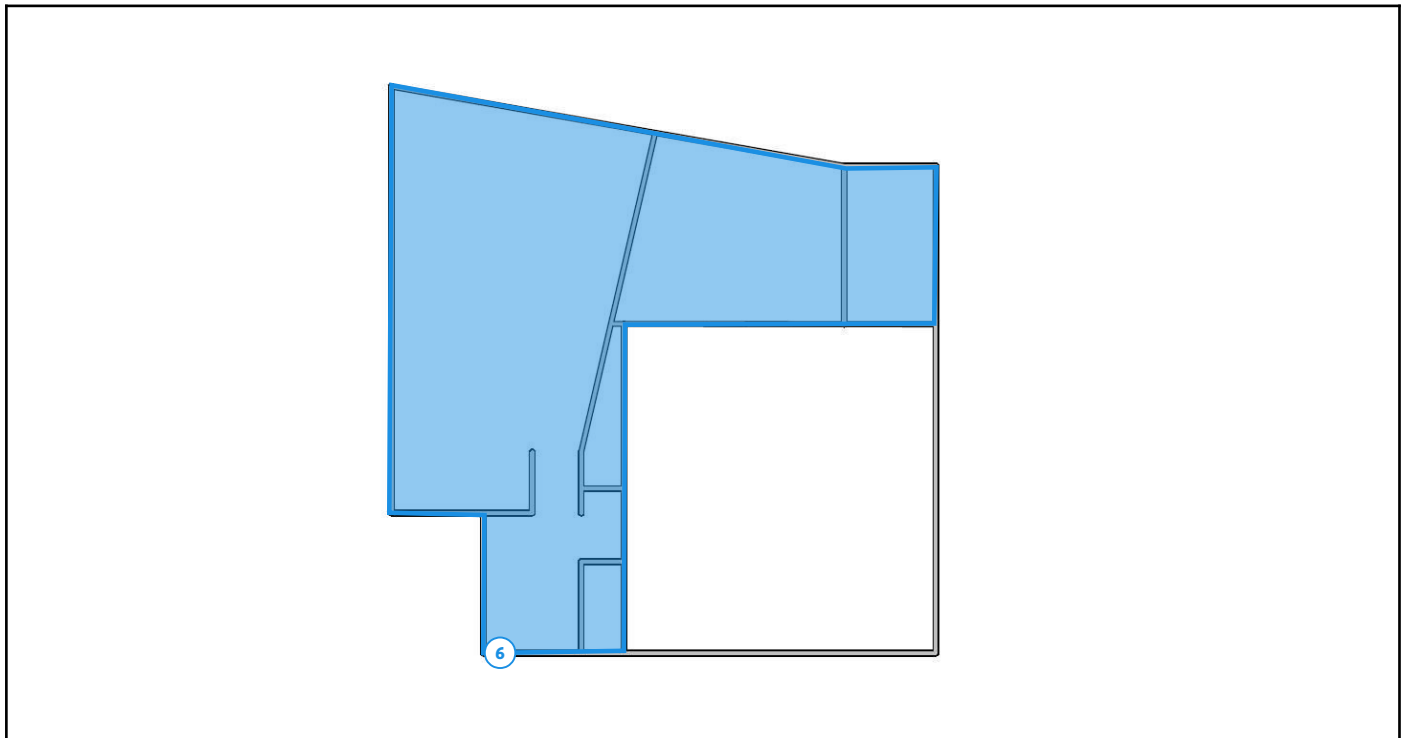
## Plan 1.8: Plan GLV: plafonds

| Beschrijving | Type | Actie |
|---|---|---|
| 6. pleisterwerken plafonds | Geen asbest | - |

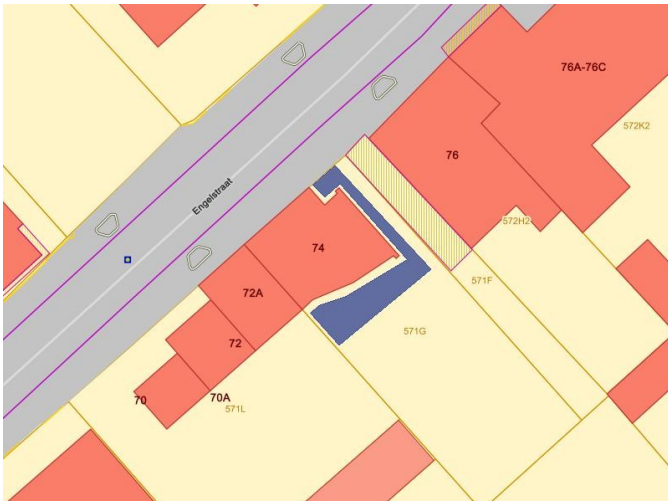
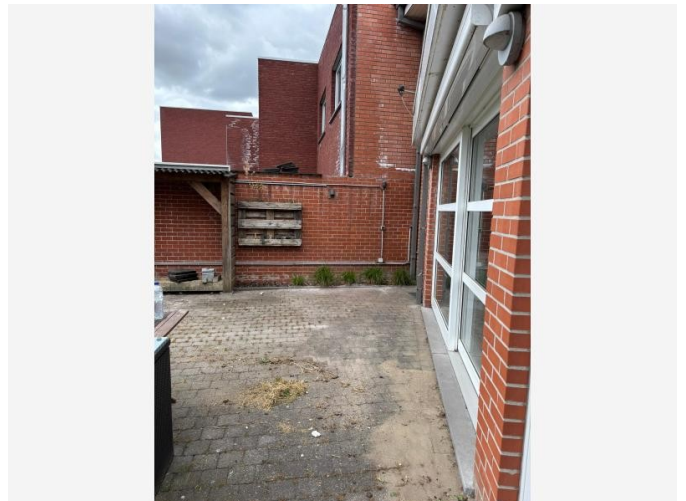
## Zone 2: Terras en tuinpad

- 0 Asbestmaterialen
- 0 Beperkingen
- 0 Uitsluitingen
- 0 Roerende goederen
- 0 Puin, steenslag, (water)bodem
- 0 Adviezen
- 0 Geen asbest
