# Asbestinventarisatetest

Van Roiestraat 43, 2170 Antwerpen

Attestnummer : 20250603-000297.000

Uitgegeven op : 03.06.2025

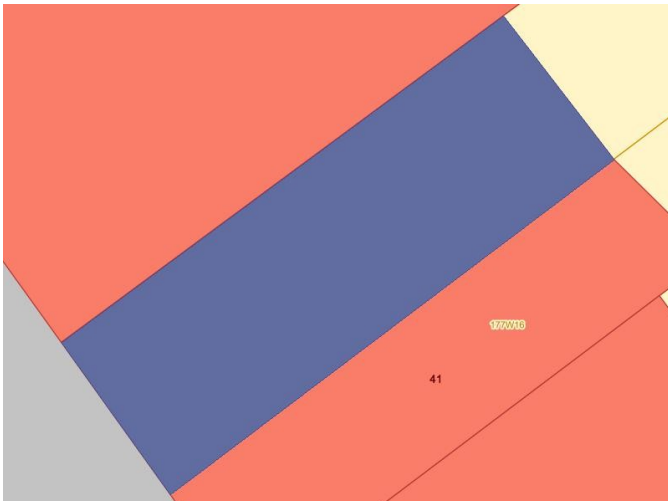
## Zone 1: Hoofdgebouw

Tijdens de inspectie vastgesteld:

- 1 Asbestmateriaal**
- 0 Beperkingen
- 0 Uitsluitingen
- 0 Roerende goederen
- 0 Puin, steenslag, (water)bodem
- 1 Advies**
- 2 Geen asbest**

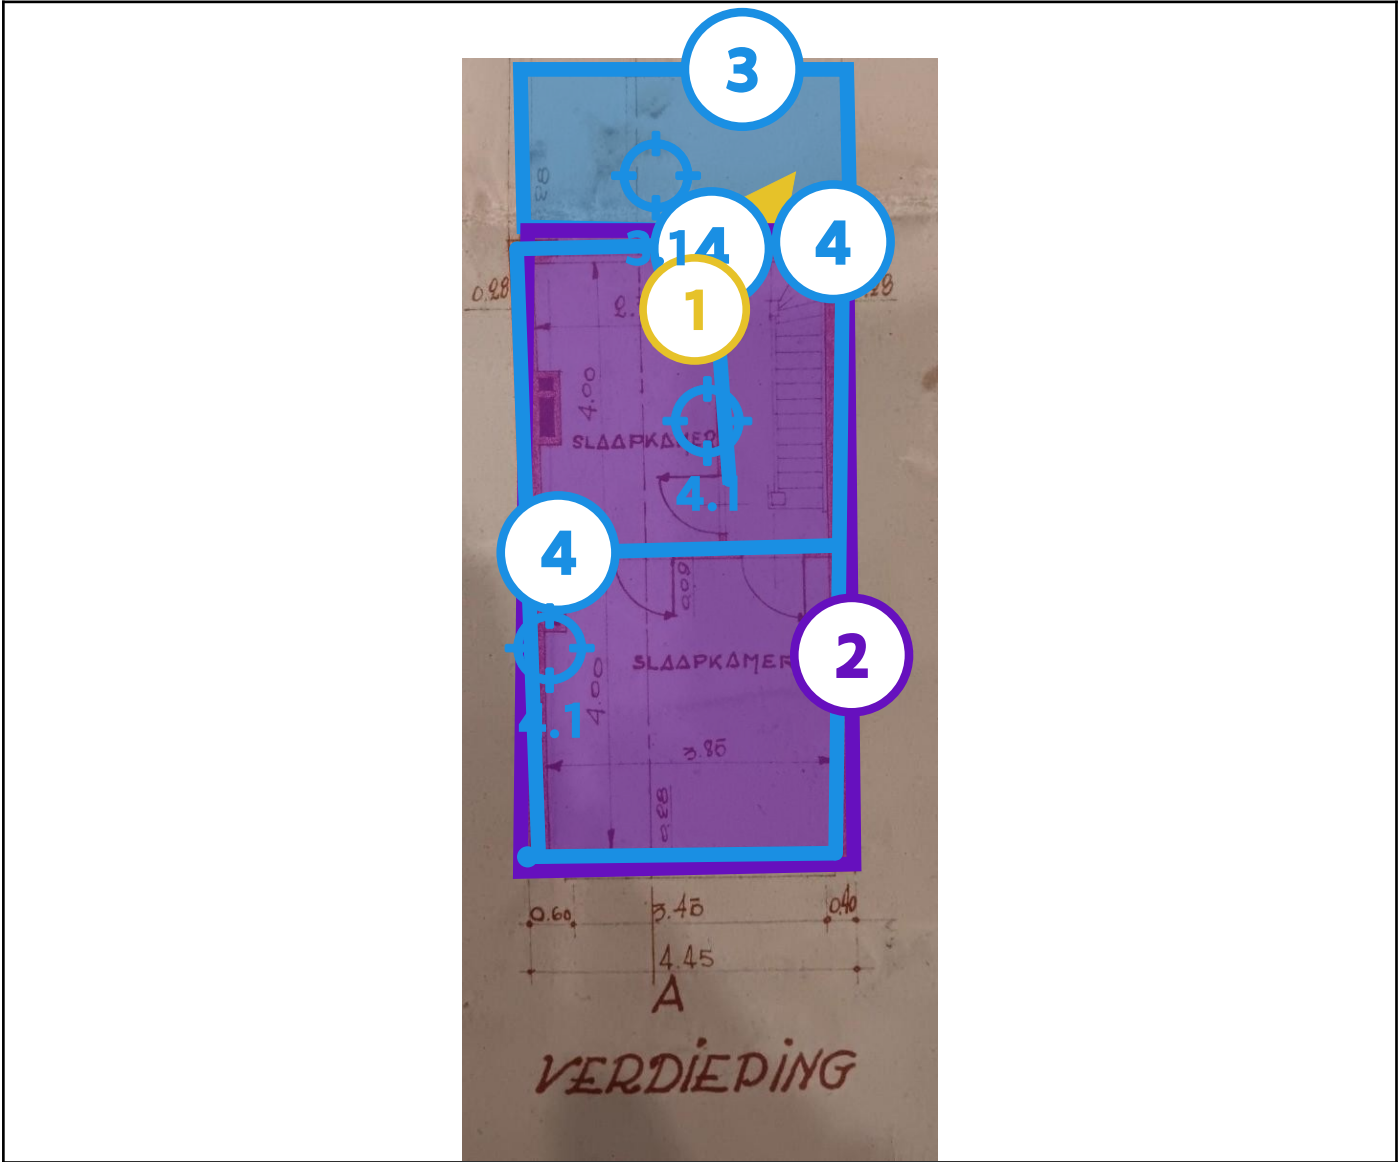
# Plan 1.2: verdiep 1

| 4.1 Code: MM01: Pleisterwerk | Mengmonster | - |
