# Asbestinventarisat attest

Prinshoefweg 99, 2180 Antwerpen

Attestnummer : 20250527-000143.000

**Niet-asbestveilig**

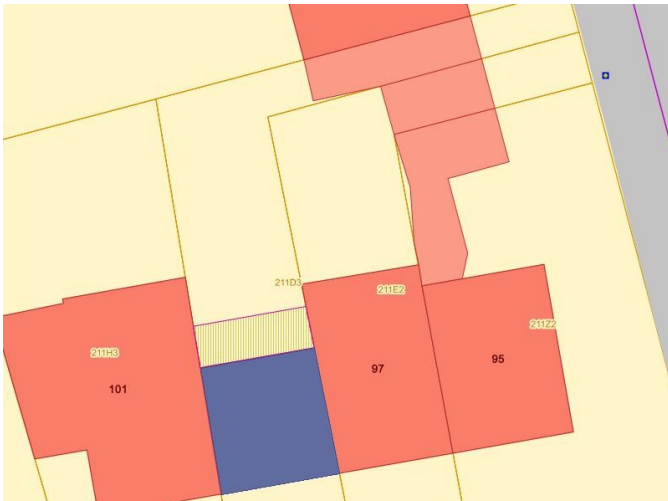
## Zone 1: Hoofdgebouw

Tijdens de inspectie vastgesteld:

### 2 Asbestmaterialen

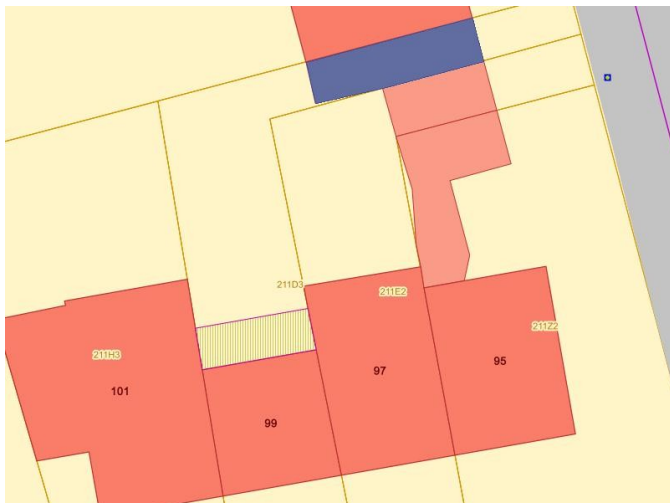
## Zone 2: Bijgebouw

Tijdens de inspectie vastgesteld:

- 0 Asbestmaterialen
- 0 Beperkingen
- 0 Uitsluitingen
- 0 Roerende goederen
- 0 Puin, steenslag, (water)bodem
- 1 **Advies**
- 0 Geen asbest

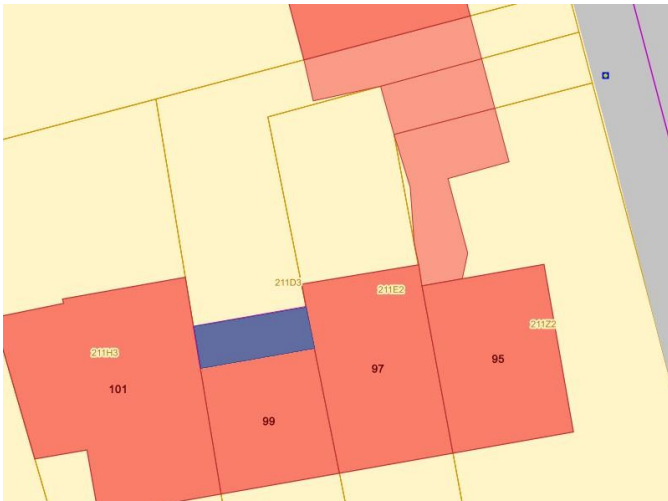
## Zone 3: Afdak

Tijdens de inspectie vastgesteld:

- 0 Asbestmaterialen
- 0 Beperkingen
- 0 Uitsluitingen
- 0 Roerende goederen
- 0 Puin, steenslag, (water)bodem
- 0 Adviezen
- 0 Geen asbest
