# Asbestinventarisatetest

Ninovesteenweg 22, 9320 Aalst

Attestnummer : 20250514-000503.000

# Zone 1: Woonhuis

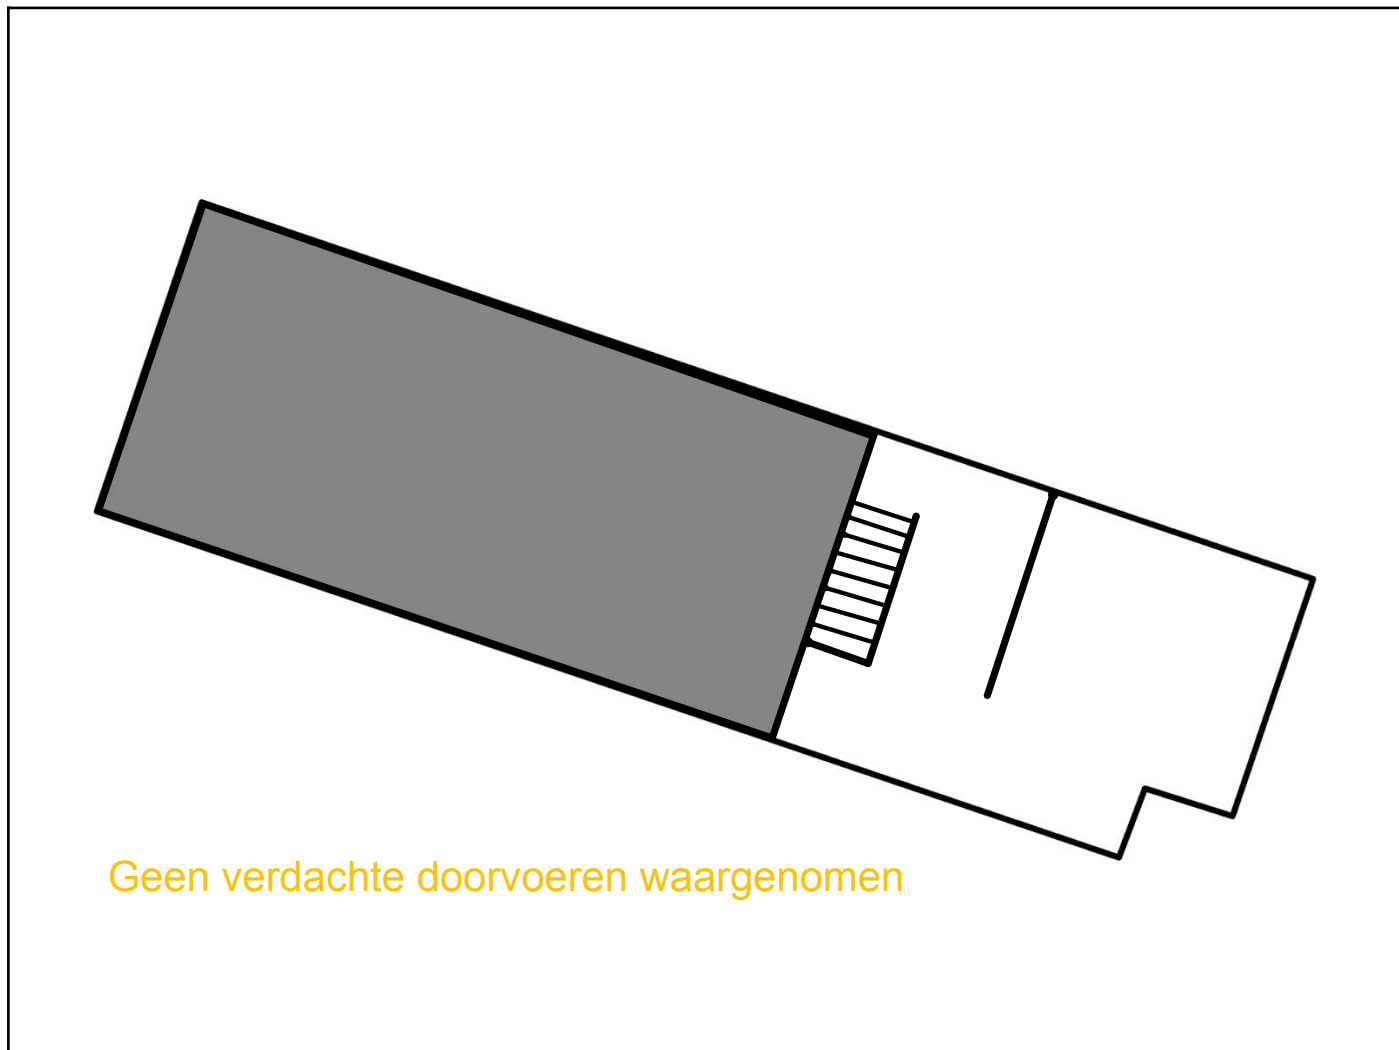
## Plan 1.2: Kelder

| Beschrijving | Type | Actie |
|---|---|---|
| 4. Geen verdachte doorvoeren waargenomen | Advies | - |

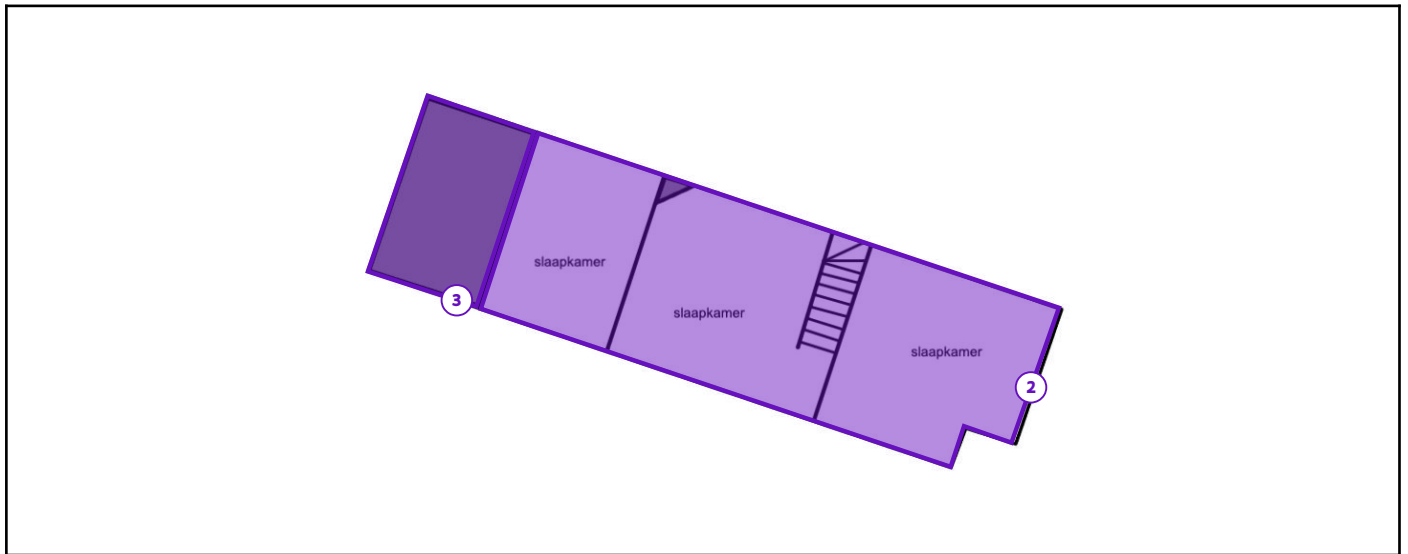
## Plan 1.5: Eerste verdiep

| Beschrijving | Type | Actie |
|---|---|---|
| 3. Geen verdacht onderdak waargenomen | Advies | - |
