# Asbestinventarisatetest

Zwalmkouter 12, 9320 Aalst

Attestnummer : 20250521-000441.000

Uitgegeven op : 21.05.2025

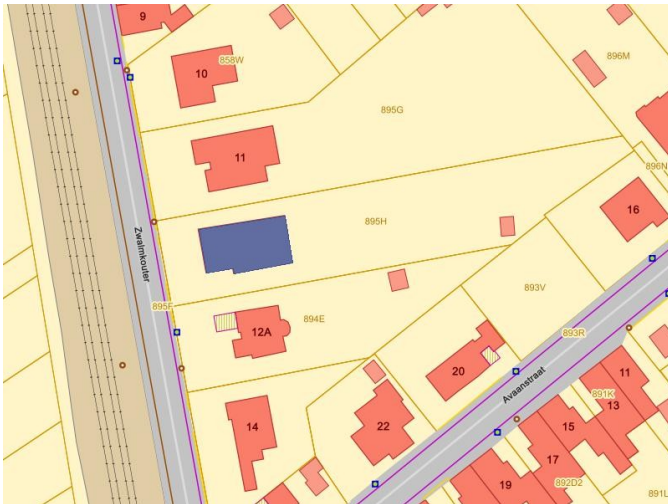
## Zone 1: Hoofdgebouw

Tijdens de inspectie vastgesteld:

- 1 Asbestmateriaal**
- 1 Beperking**
- 0 Uitsluitingen
- 0 Roerende goederen
- 0 Puin, steenslag, (water)bodem
- 4 Adviezen**
- 2 Geen asbest**

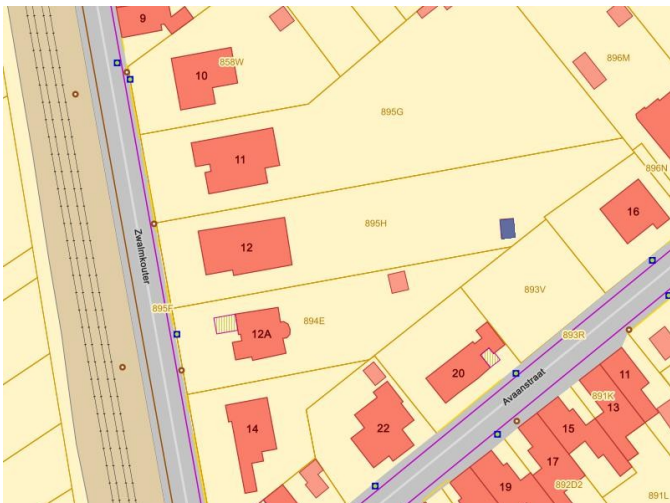
## Zone 2: Bijgebouw

Tijdens de inspectie vastgesteld:

- 1 Asbestmateriaal**
- 0 Beperkingen
- 0 Uitsluitingen
- 0 Roerende goederen
- 1 Puin, steenslag, (water)bodem**
- 0 Adviezen
- 0 Geen asbest

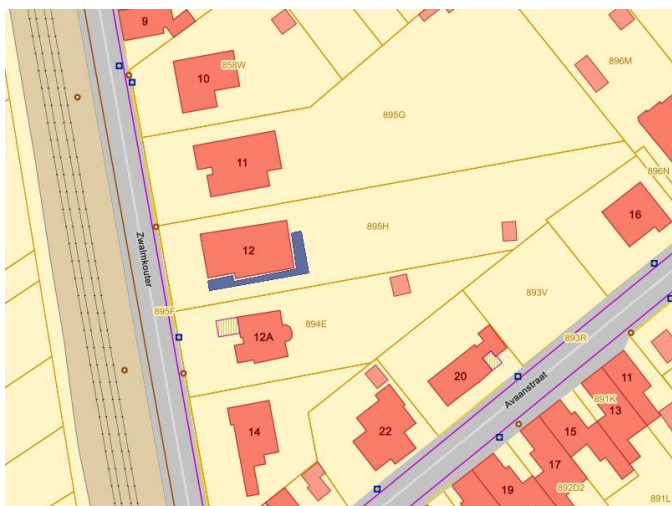
## Zone 3: Terras

Tijdens de inspectie vastgesteld:

- 0 Asbestmaterialen
- 0 Beperkingen
- 0 Uitsluitingen
- 0 Roerende goederen
- 0 Puin, steenslag, (water)bodem
- 0 Adviezen
- 0 Geen asbest

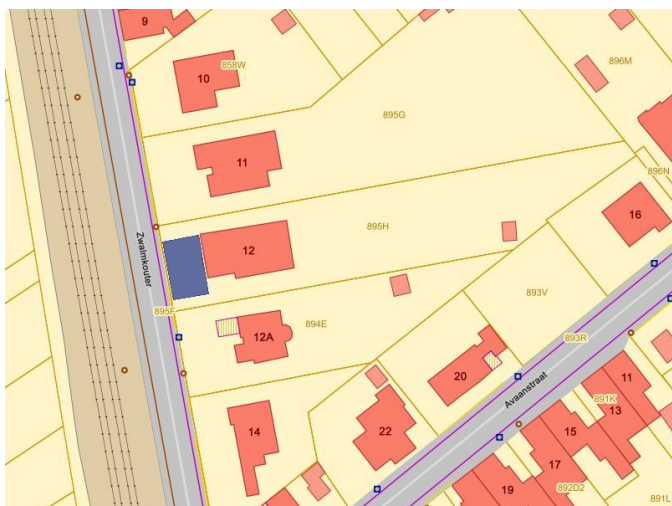
## Zone 4: Oprit

Tijdens de inspectie vastgesteld:

- 0 Asbestmaterialen
- 0 Beperkingen
- 0 Uitsluitingen
- 0 Roerende goederen
- 0 Puin, steenslag, (water)bodem
- 0 Adviezen
- 0 Geen asbest

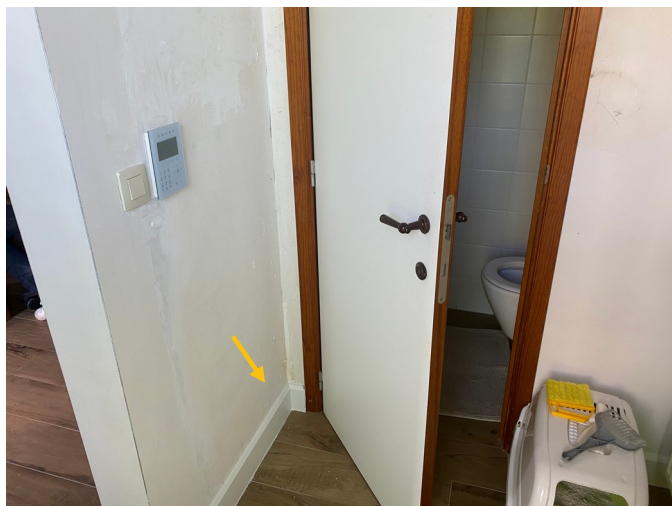
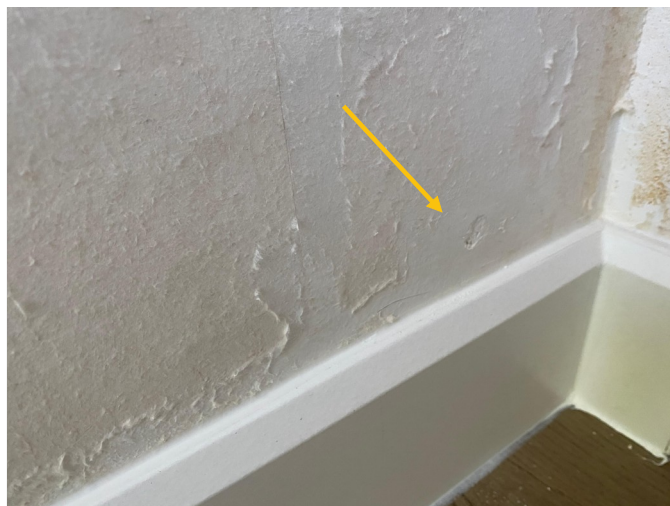
## Fiche 9: Pleisterwerk wanden

Geen asbest

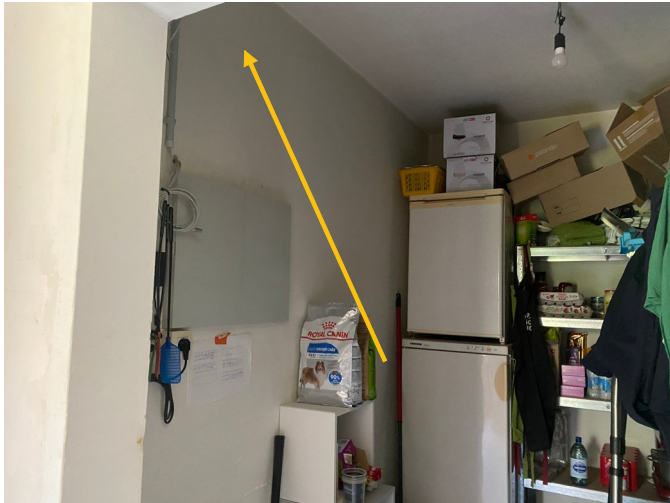
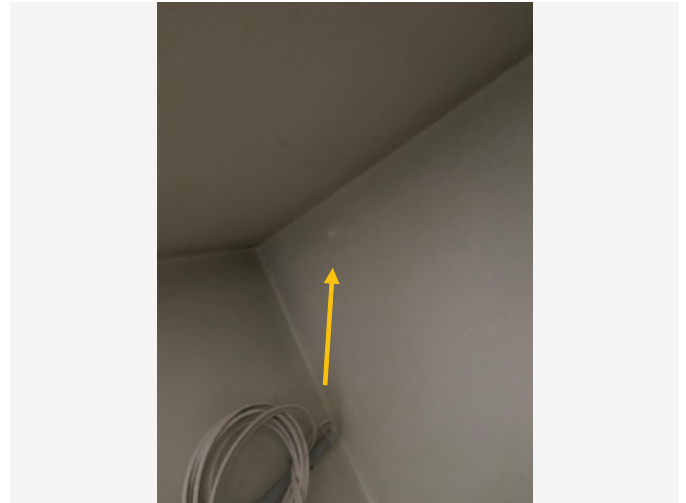
## Fiche 10: Pleisterwerk plafonds

Geen asbest
