# Asbestinventarisatattest

Steevoortstraat 58, 1800 Vilvoorde

Attestnummer : 20250603-000055.000

Uitgegeven op : 03.06.2025

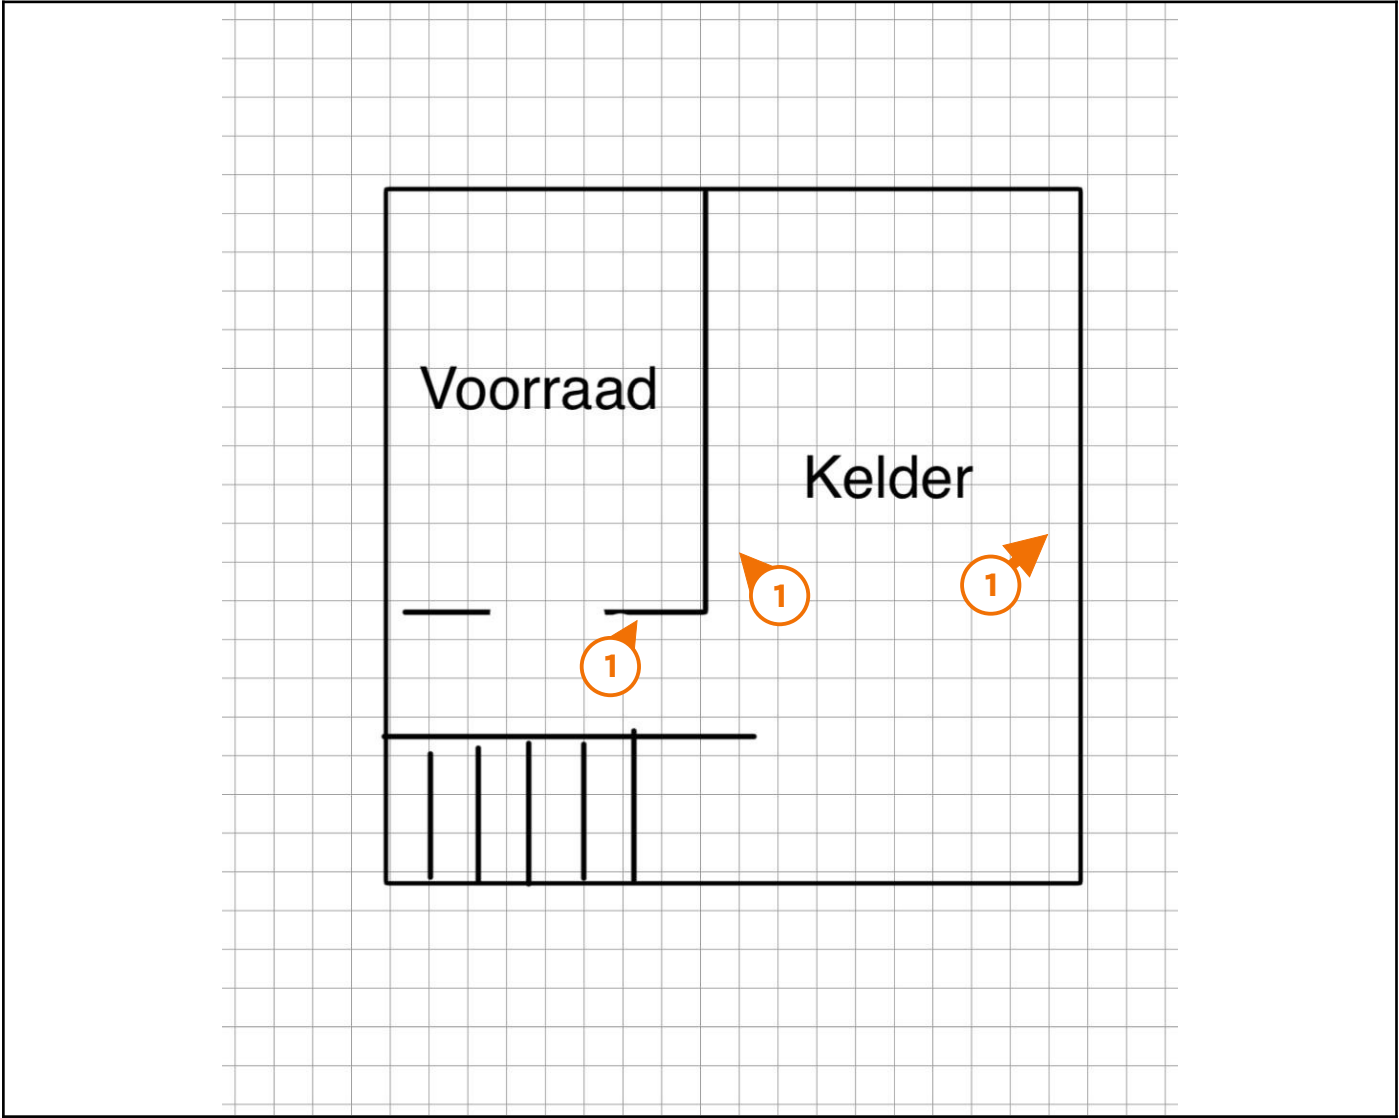
# Plan 1.1: kelder

| Beschrijving | Type | Actie |
|---|---|---|
| 1. Bakeliet - Stopcontacten & schakelaars (binnen) | Asbestmateriaal | <a href="#">Verwijderen</a> |

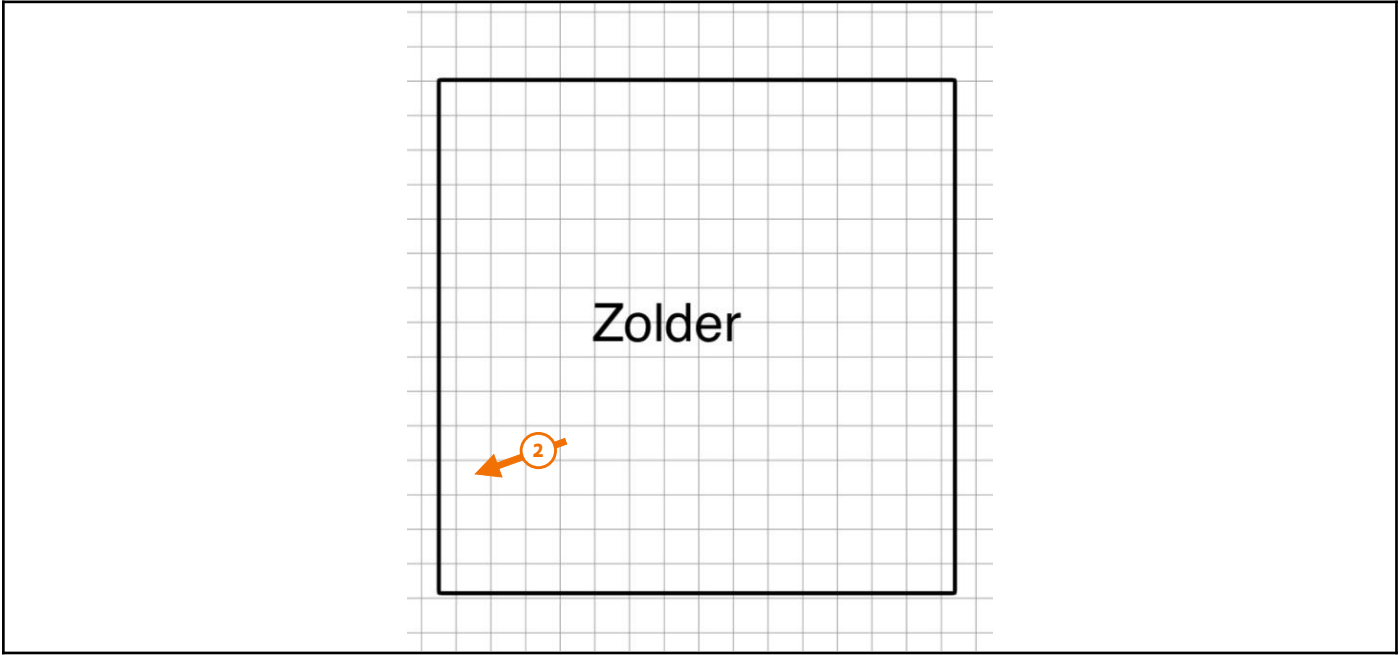
# Plan 1.7: zolder

| Beschrijving | Type | Actie |
|---|---|---|
| 2. Roetluik | Asbestmateriaal | <a href="#">Verwijderen</a> |

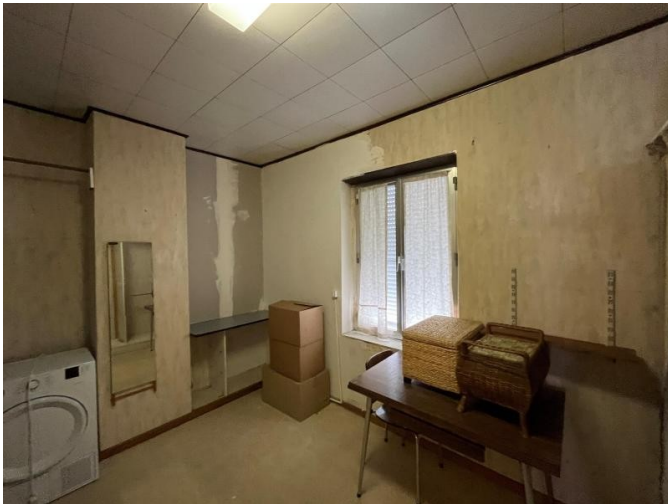
*Vrije foto*

## Fiche 10: Valse wand(en)/voorzetwand(en) – Gipskarton-Pvc-hout

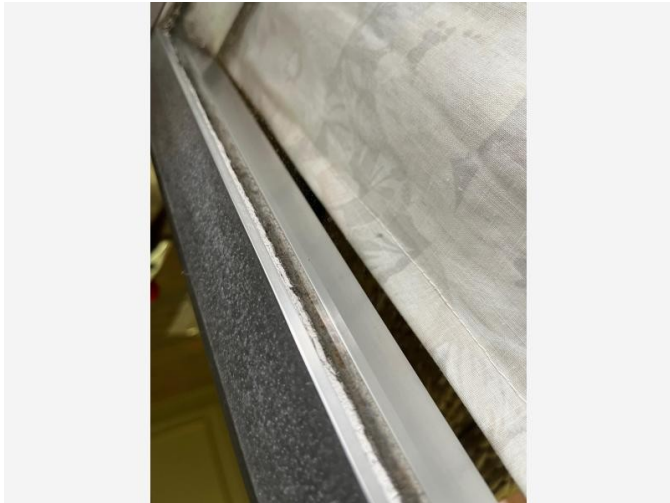
Overzichtsfoto

| Opmerking | <p>De hoeveelheid betreft een schatting.</p> <p>Het materiaal werd bemonsterd op de volgende locaties:<br/>keuken,living,inkom,kamer 1</p> <p>Het materiaal op volgende verplichte locatie werd niet bemonsterd<br/>wegens: geen. stooklokaal aanwezig.</p> |
